# Tilstandsrapport

Rekkehus

Alstadtunet 78, 8071 BODØ

Befaringsdato: 18.03.2025

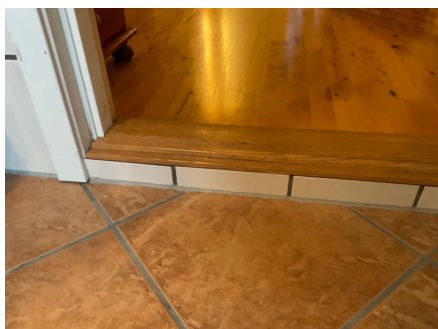
### 2 ETASJE > BAD

- Det er mulighet for at det kan forekomme vannlekkasje på våtrommet hvor vann ikke vil gå til sluk.
- Det er påvist at høydeforskjell fra topp slukrist til gulv/synlig topp membran ved dørterskel er mindre enn 25 mm.

- Våtrommet fungerer med dette avviket.

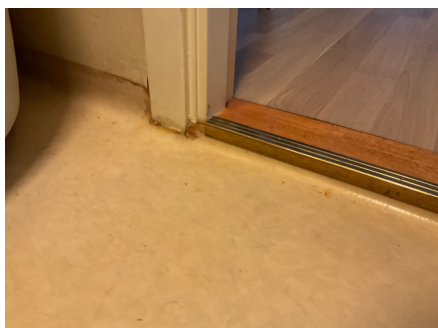
## 1 ETASJE > VASKEROM

- Det er mulighet for at det kan forekomme vannlekkasje på våtrommet hvor vann ikke vil gå til sluk.
- Det er påvist at høydeforskjell fra topp slukrist til gulv/synlig topp membran ved dørterskel er mindre enn 25 mm.

- Våtrommet fungerer med dette avviket.
