**Alstad - Hjørneeiendom, attraktivt rekkehus i barnevennlig område, ingen gjennomgangstrafikk, wc i begge etg, praktisk.**

# Alstad - Hjørneeiendom, attraktivt rekkehus i barnevennlig område

# Tilstandsrapport

gnr. 39, bnr. 694, snr. 3

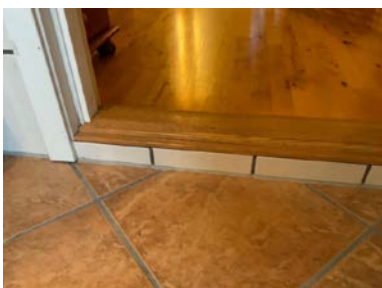
### 2 ETASJE > BAD

#### TG 2 Sluk, membran og tettesjikt

Naturlig bruksslitasje på innredning og utstyr. Litt riss i flisfuger omkring veggmontert wc. Funksjonen er ivaretatt og eventuell utskifting blir pga kosmetiske forhold.

- Det er ikke påvist tilfredsstillende løsning for å synliggjøre lekkasje fra innebygget systerne.

- Ved implementering av innebygget systerne var det ikke krav om lekkasjesikring, konstruksjonen bør jevnlig observeres.

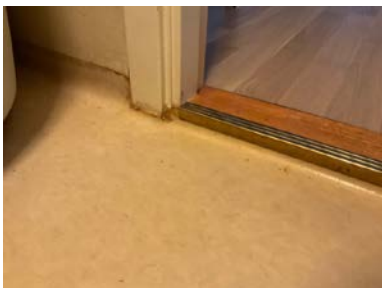
## 1 ETASJE > VASKEROM

### 1 TG 2 Sluk, membran og tettesjikt

- Overvåk tilstanden jevnlig. For å få tilstandsgrad 0 eller 1 må tettesjiktet skiftes ut, men tidspunktet for når dette er nødvendig er vanskelig å si noe om.
