# Tilstandsrapport

📍 Sandekra 8, 1396 BILLINGSTAD

# gnr. 32, bnr. 288, snr. 61

Befaringsdato: 04.12.2025

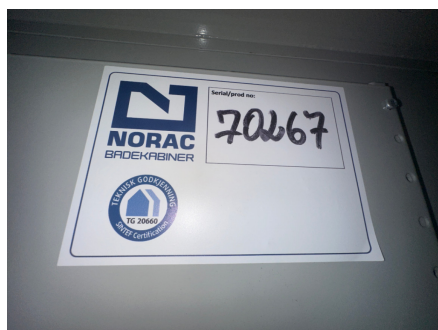
Godkjent sertifikat fra Sintef, plassert i samleskap.
