# Tilstandsrapport

📍 Sandekra 8, 1396 BILLINGSTAD

# gnr. 32, bnr. 288, snr. 61

Rapportdato: 27.01.2026

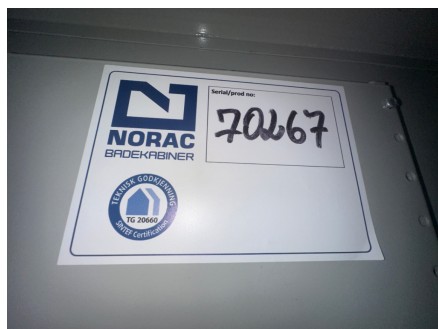
Godkjent sertifikat fra Sintef, plassert i samleskap.
