# Tilstandsrapport

📍 Sømnaven 141 E, 8907 BRØNNØYSUND

# gnr. 105, bnr. 81

Befaringsdato: 02.05.2023

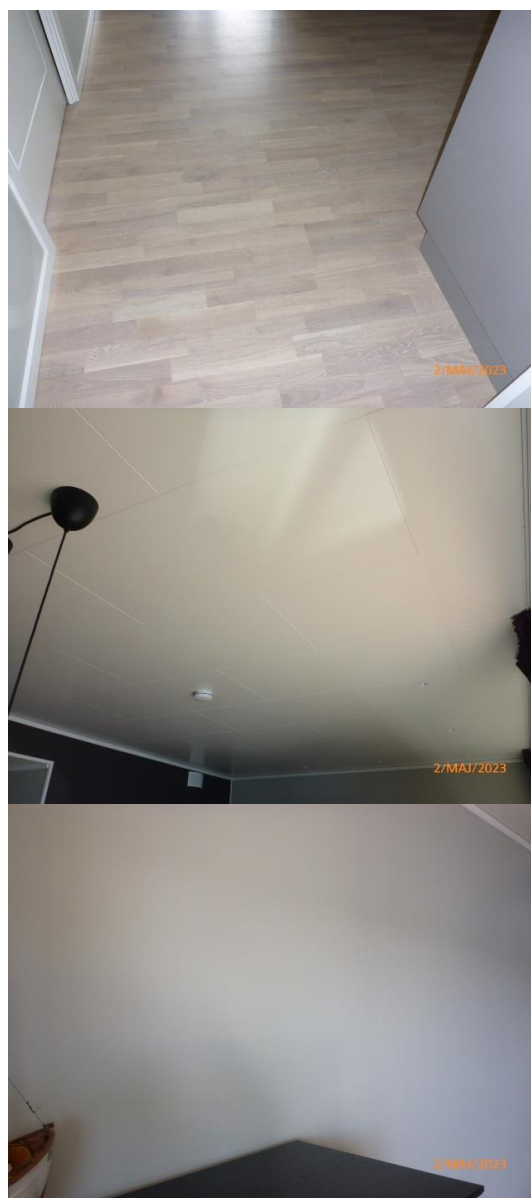
Innendig er det gulv av parkett. Veggene har malte plater. Innvendige tak har himlingsplater.

Det var en taklekkasje i 2022, utbedret i regi av entreprenør Nordbohus as.

Parkettgulvet har noen skader. Synlige skjøter mellom veggplater.

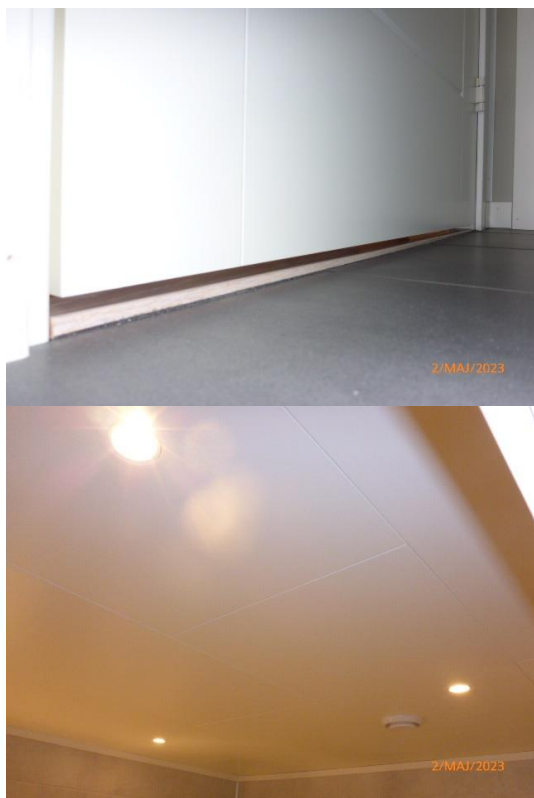
Det er balansert ventilasjon.

Der er ikke påvist avvik utover normal slitasjegrad som kan indikere fukt inne i vegger fra bruk av våtrommet. Ved fuktsøk er det ikke registrert forskjeller i ledeevne som kan indikere fukt fra bruk i gulv og vegg på våtrommet. Ingen løse fliser eller skader på flisfuger i synlige deler av gulvet.

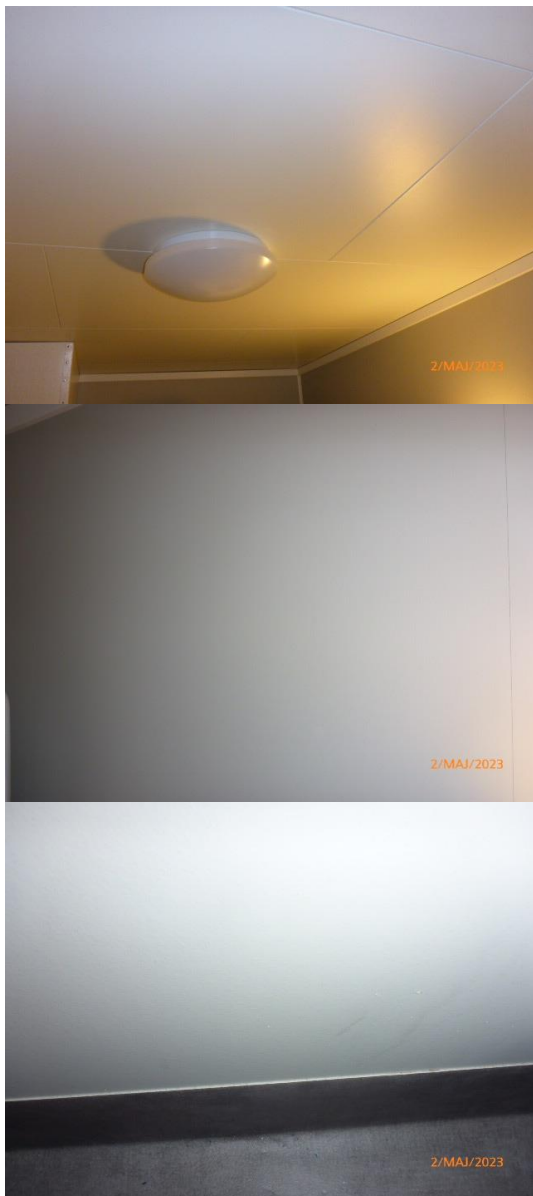
Veggene har malte plater. Taket har himlingsplater.

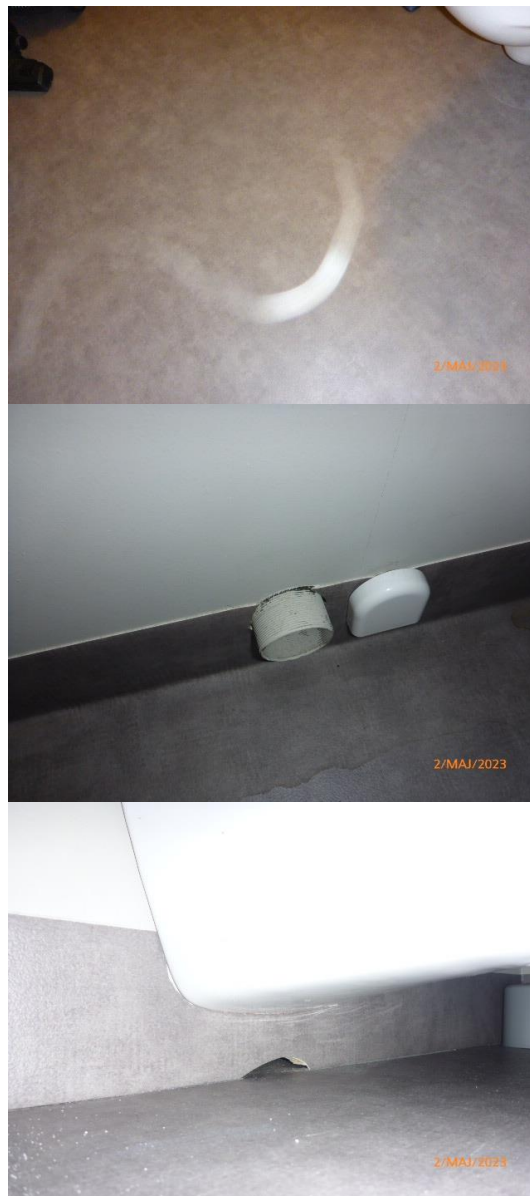
Gulvet har vinylbelegg. Rommet har ingen varmekilde.

- Det er påvist avvik i krav til høydeforskjell/fall-løsning på våtrommet.

Lekkasjevann/kondensvann toalett, beder, rør i rørskap og skap for gulvvarme ledes ikke til sluk.

- Det må foretas utbedring av avviket.

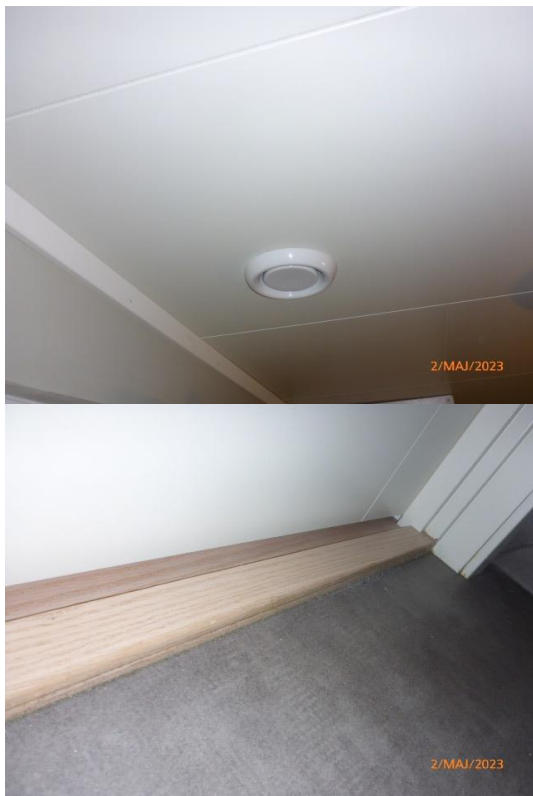
Det er balansert ventilasjon.

Hulltaking er ikke foretatt da det ikke er fysisk mulig pga tilliggende konstruksjoner. Der er ikke påvist avvik utover normal slitasjegrade som kan indikere fukt inne i vegger fra bruk av våtrommet. Ved fuktsøk er det ikke registrert forskjeller i ledeevne som kan indikere fukt fra bruk i gulv og vegg på våtrommet.

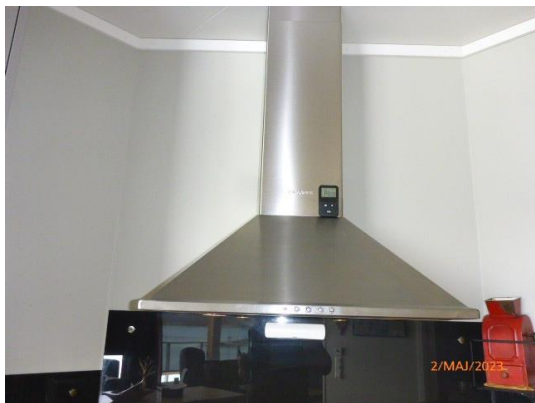
Det er kjøkkenventilator med kullfilter.

- Det er kun kullfilterventilator på kjøkkenet og heller ikke andre forserte/mekaniske avtrekksløsninger fra kokesonen.

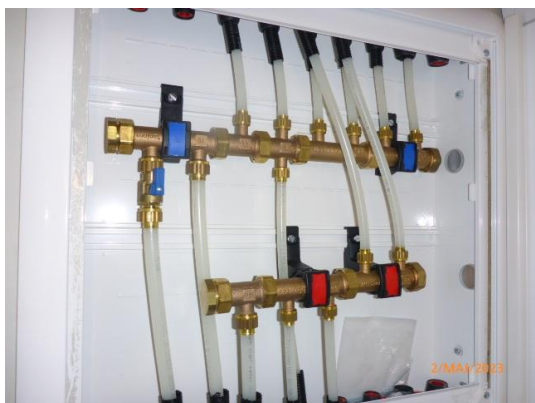
- Rørkursene på rør-i-rør systemet på vannledninger er ikke merket.

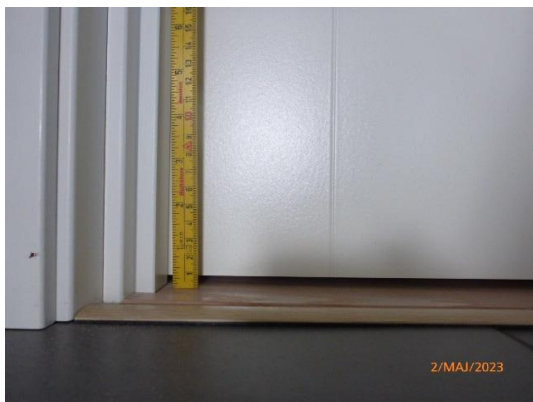
Boligen har balansert ventilasjon. Aggregat plassert på bod/vaskerom. Eier bytter filter selv, påse at abonnent overtas av kjøper.

- Det er påvist begrenset ventilering/luftgjennomstrømning.

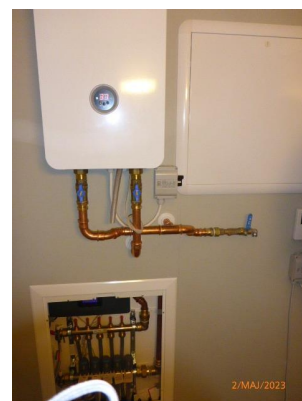
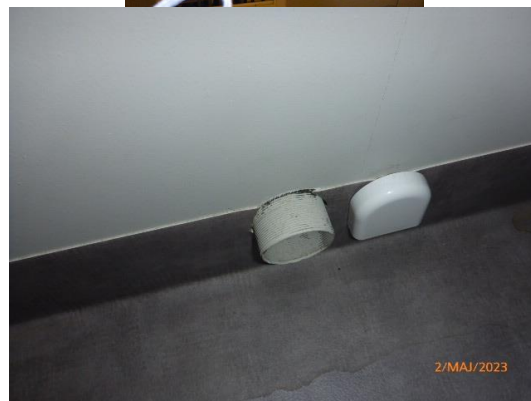
Ingen dokumentasjon vedrørende vvs er fremlagt eller kontrollert. Vannbåren gulvvarme i entré, stue, kjøkken og bad. Sentral på bod/vaskerom. El-fyrt anlegg, varmer med kolbe plassert på bod/vaskerom.

Undertegnede har ikke fagspesifikk rørleggerkompetanse. Ønskes det en grundig kontroll og kommentar av anlegget, anbefales det kontaktet autorisert rørlegger.
