# Tilstandsrapport

📍 Marie Føreids vei 6, 4640 SØGNE

# gnr. 473, bnr. 27, snr. 14

Befaringsdato: 03.04.2025

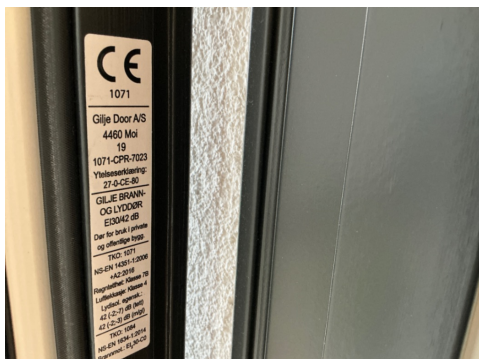
Ytterdører fra byggetid. Tredører med isolerglass. Inngangsdør av type brann og lyddør i henhold til krav. Åpne-lukkefunksjon fungerte ok.  
Vanlig vedlikehold samt smøring og justering av hengsler må kunne forventes.

E130 branddør

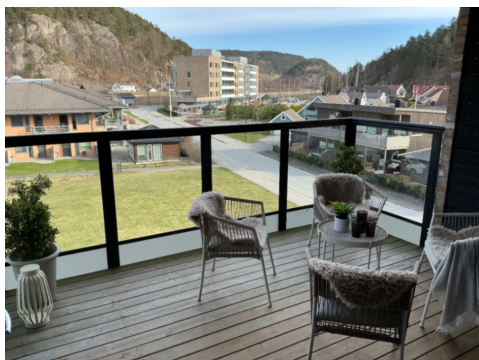
Balkong med støpt dekke og terrassebord som topprekke. Rakkverk med stål og glassmateriale. Utforming på rakkverk i henhold til krav.

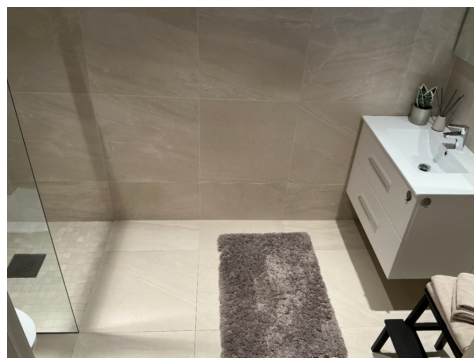
Baderom fra byggetid. Ferdigattest er lagt til grunn som dokumentasjon på at arbeider er utført av firma/fagfolk.

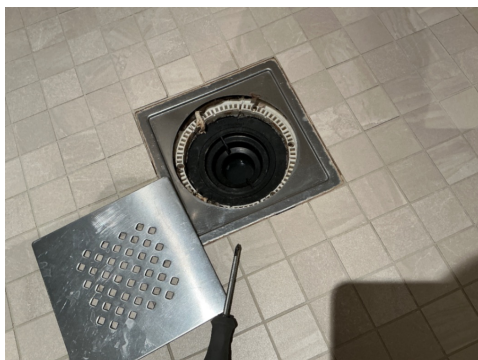
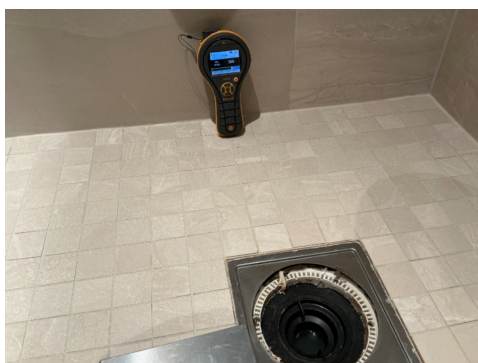
Synlig membran registrert i sluk. Det må bemerkes at selv om synlig membran er registrert er det likevel områder som kan være tildekt av smuss, fugemasse, flislim og lignende slik at selve utførelsen og tetthet ikke kan garanteres ved denne type kontroll (visuell kontroll)

Ingen unormale utslag ved bruk av fuktindikator

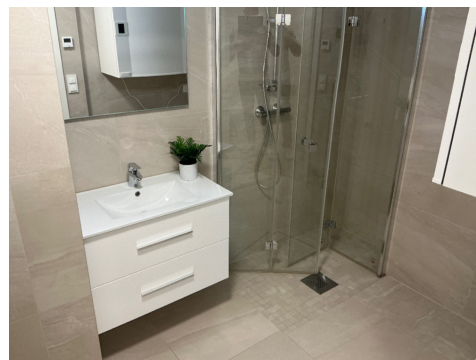
Baderom fra byggetid. Ferdigattest er lagt til grunn som dokumentasjon på at arbeider er utført av firma/fagfolk.

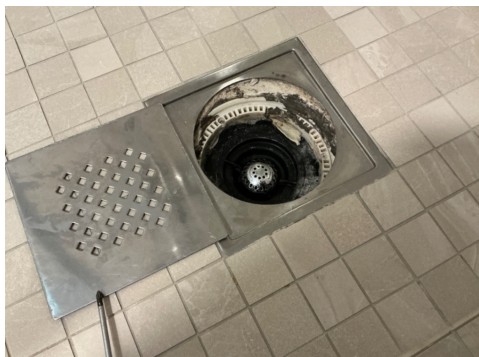
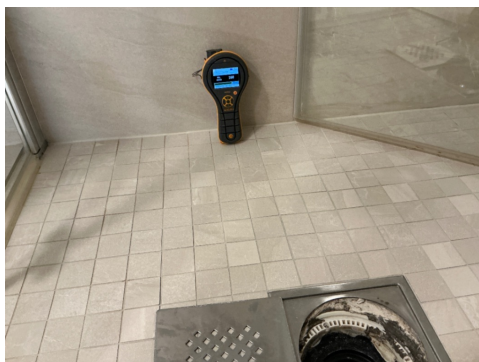
Synlig membran registrert i sluk. Det må bemerkes at selv om synlig membran er registrert er det likevel områder som kan være tildekt av smuss, fugemasse, flislim og lignende slik at selve utførelsen og tetthet ikke kan garanteres ved denne type kontroll (visuell kontroll)

Ingen unormale utslag ved bruk av fuktindikator

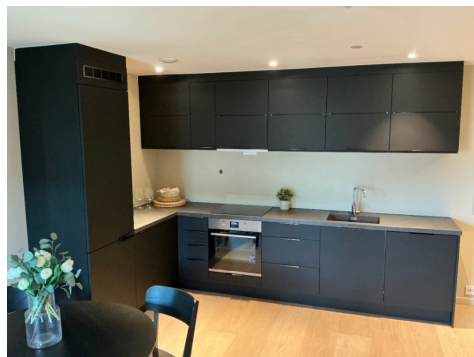
Innredning fremstår med god stand. Ingen tegn til fukt registrert under vask ved vann/avløp.

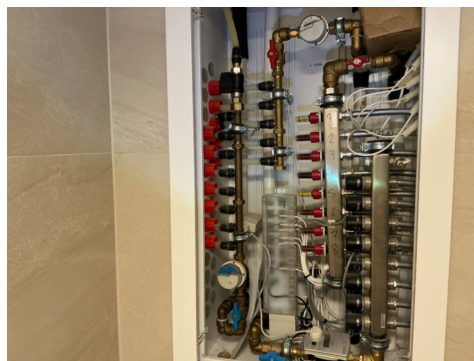
Vannrør av type rør i rør system. Fordelerskap plassert på baderom. Ingen tegn til svikt. Stoppekraner plassert inne i fordelerskap. Funksjon ok.

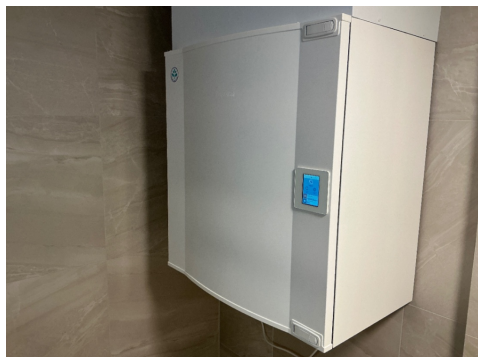
Det er montert ventilasjon i boligen. Ventilasjon er kun kontrollert ved å kjenne etter merkbar tilluft og avsug fra diverse ventiler og ingen ulyd registrert fra selve motoren. Jevnlig filterskifte (normalt årlig) må forventes.

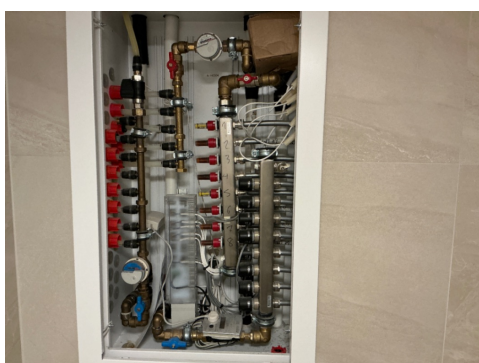
Vannbåren gulvvarme med samlestock inne i fordelerskap som er plassert på badet. Ingen synlig tegn til svikt ved befaringen. For nærmere kontroll og eventuell service på denne type installasjon/anlegg må det utføres av fagkyndig på feltet. TG er satt ut fra synlige forhold.

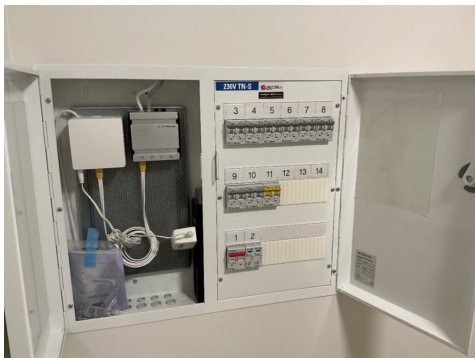
Kursfortegnelse må innhentes.
