# Tilstandsrapport

📍 Hestaberg 165, 5570 AKSDAL

# gnr. 104, bnr. 300

Oppdragsnr.: 20763-3268

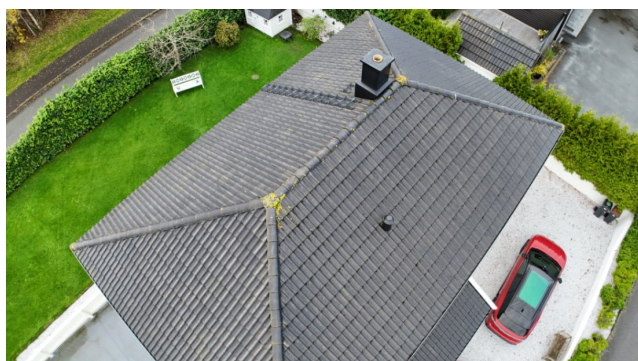
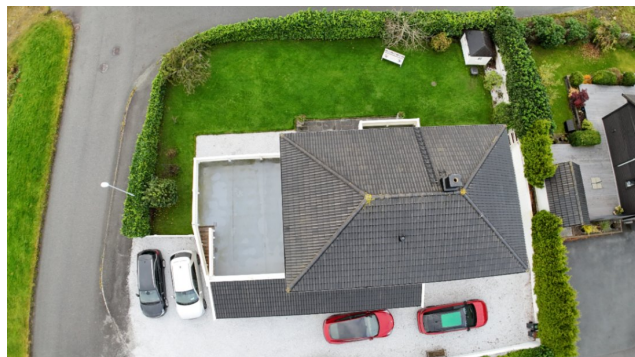
Taket er tekket med takstein av betong.

Tekkingen er besiktet fra bakkeplan og ved lett bruk av drone uten å påvise vesentlige feil som manglende tekking eller større skader. Det foreligger ingen dokumentasjon av tekking og det er således ikke utført noen nærmere vurdering om taket har tilstrekkelig helning etc.

Undertak antas generelt å vare like lenge som primærtekking, uten nærmere undersøkelser. Undertak og lekter er ikke funnet sikkerhetsmessig forsvarlig og kontrollere på befaring.

Normal levetid for takstein i betong er ca. 30 - 60 år.

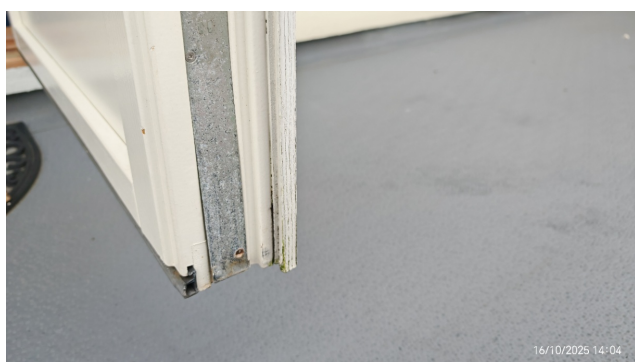
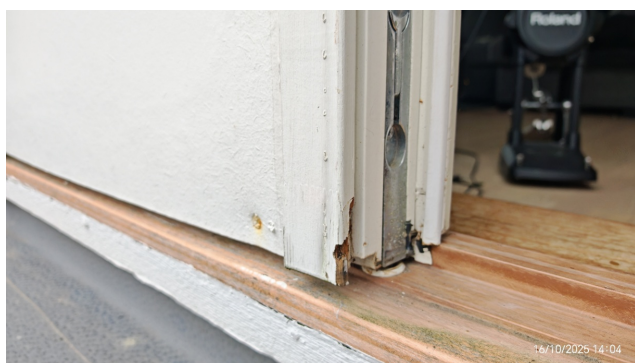
## ! TG 2 Dører

Ytterdører i tre.

- Karmene i dører er værslitte utvendig og det er sprekker i treverket.
- Dør til terrasse over garasje har antydning til fuktskade, samt det ser ut som det er skiftet utvendig plate. Det mangler også en skrue i beslag.

- Det må foretas lokal utbedring.

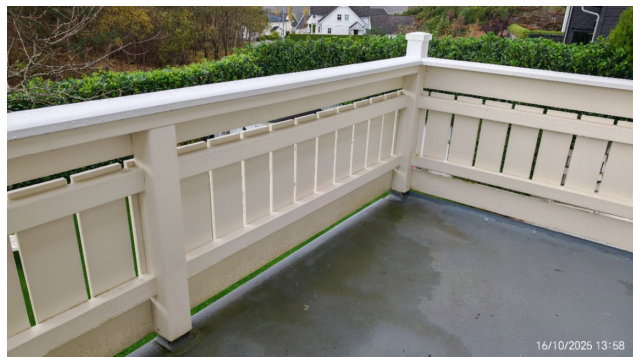
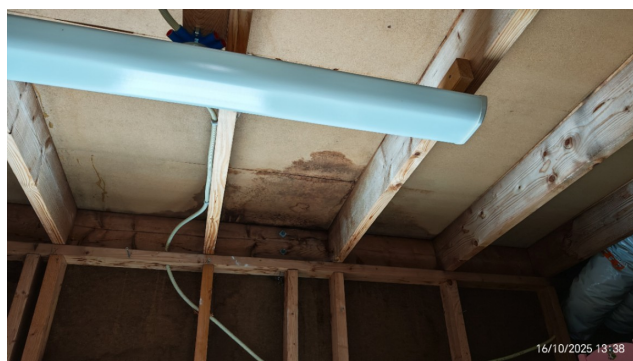
## ! TG 2 Balkonger, terrasser og rom under balkonger

Terrasse over garasje og over oppholdsrom.

- Rekkverket er for lavt i forhold til dagens krav til rekkverkshøyder.
- Balkong/terrasse ligger over innredede boligrom, usikker konstruksjon. Konstruksjonsutforming gir økt fare for skader.

Det er også stedvis noe svakt / manglende fall på terrasser slik at det kan ligge igjen mindre vannansamling.

Rekkverk er ikke klatresikkert utformet med åpninger og/eller horisontalt liggende lekter o.l. som kan muliggjøre klatring.

Det er synlig fuktskjold etter tidligere lekkasje i underliggende bod. Dette er tørt på befaring og eier opplyser lekkasje er utbedret.

- Det må gjennomføres ytterligere undersøkelser.

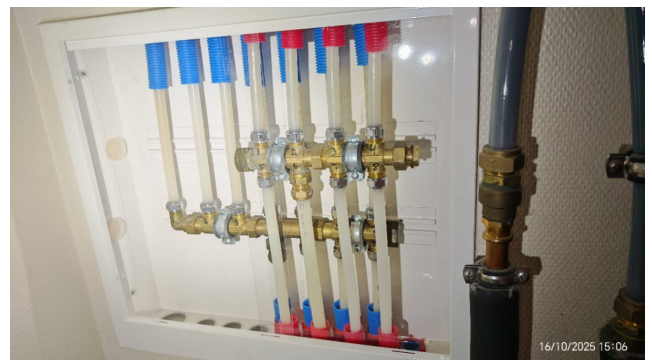
Installasjonen er begrenset sikret mot lekkasje. Det er ikke vanntett sjikt i skap med drenering til sluk.

I dag er det krav til sikring av installasjon mot evt. lekkasje.

Evt. lekkasje vil kunne medføre skade.

Hvordan varmeinstallasjonen skal sikres mot lekkasjer, må fortolkes av rørleggeren ut fra hans egen fagkunnskap. Løsninger må baseres på godt skjønn og på grunnlag av systemleverandørenes anbefalinger og veiledninger. Regelverket er strengere og mer detaljert for forbruksvann enn for varmeinstallasjoner. Bakgrunnen for dette er anleggenes ulike oppbygging, trykkforhold, vannmengde og ikke minst vannskadestatistikken som viser svært få vannskader fra varmeanlegg (NemiTek).

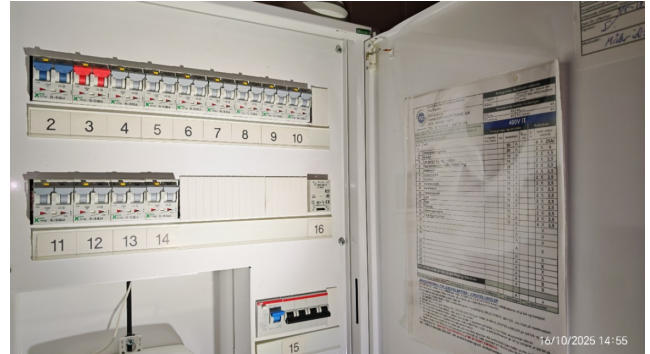
Elektrisk arbeid etter 1999 uten det er fremvist samsvarserklæring.

Samsvarserklæringen er dokumentasjon for at det elektriske arbeidet er prosjektert og utført av en installatørbedrift. Når samsvarserklæring mangler bør interesserte påregne at minimum deler av det elektriske anlegget er montert uten bruk av registrert elektro innstillingsvirksomhet. Kravet til samsvarserklæring kom i 1999.
