# Fossanhagen 40

## 4110 FORSAND

### Tilstandsrapport

### Eierskifte

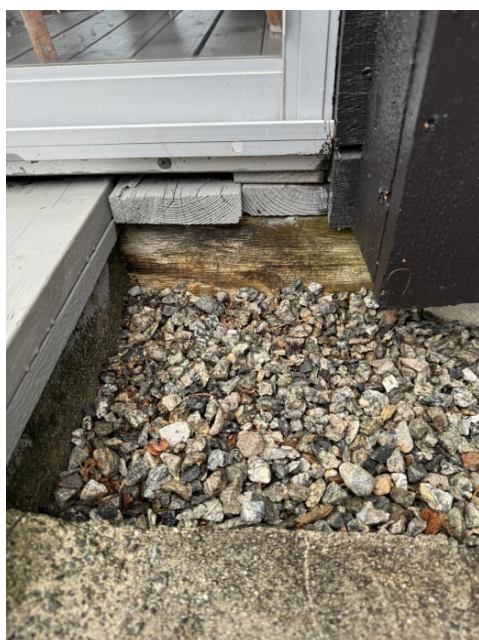
Bjelke har påbegynte råteskader

| Det er registrert fuktskade på bjelke v/inngang til utestue. Denne ligger i kontakt med bakken og er derfor utsatt.<br>Det er også registrert noe skjevheter i plattingen, men det skyldes ikke svekkelser i konstruksjonen og det har liten betydning for bruken av plattingen. | |

Holde påbegynt råteskade på bjelke under oppsyn og fjerne singel rundt den slik at den ikke ligger rett på bakken.

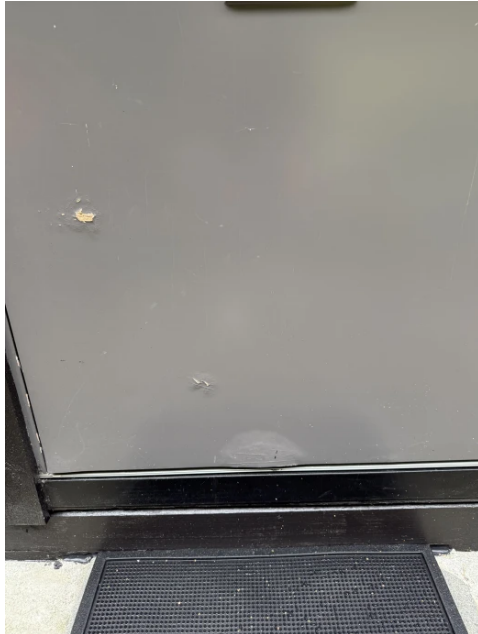
Dørblad har skader og oppsvulming

Det settes TG3 pga ytterdør har skader og er oppsvulmet. Resten av vinduene og balkongdør holder en bra stand i forhold til alder.

Anbefaler å bytte ut ytterdør.

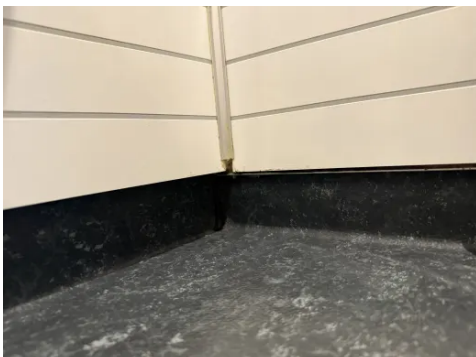
Utførelse av baderomsplater er ikke i samsvar med produsentens anvisninger.

| Montering av baderomsplater er ikke fagmessig utført. Det er dog ikke påvist fuktskader som følge av dette. | |

| Avvikene har ikke noen betydning for bruken av badet men baderomsplater bør holdes under oppsyn og da spesielt i bunnen inne i våtsone. Registreres det tegn til fuktskader bør det undersøkes grundigere av fagfolk. | |
