# Tilstandsrapport

Boligbygg med flere boenheter

Bråtenlia 11 C, 1929 AULI

Befaringsdato: 06.03.2025

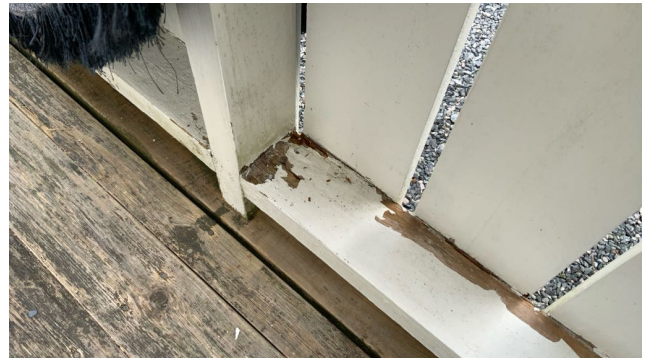
### TG 3 Balkonger, terrasser og rom under balkonger

- Det er påvist fukt-/råteskader i konstruksjonen.

Stedvis råteskadet konstruksjoner.

- Råteskadede konstruksjoner må skiftes ut.

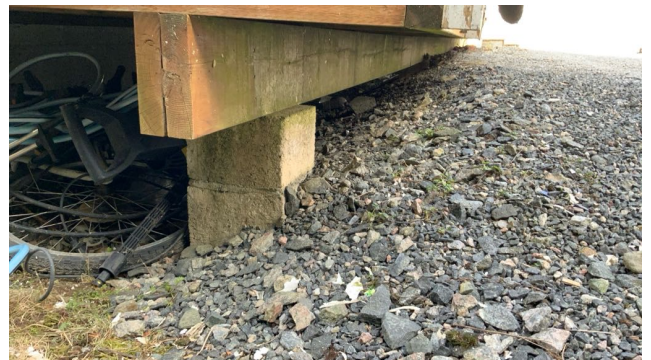
Kontroll av fundament. Kommende lokale utbedringer kan ikke utelukkes på sikt.

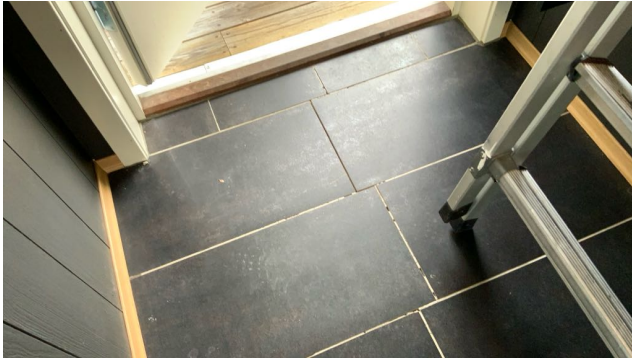
Sprukket fliser i entre, noe bomfliser og løs flisfug.

- Det er stedvis påvist synlige skader på overflater.

Fliser i entré bør utbedres på sikt.

- Overflater må utbedres eller skiftes.

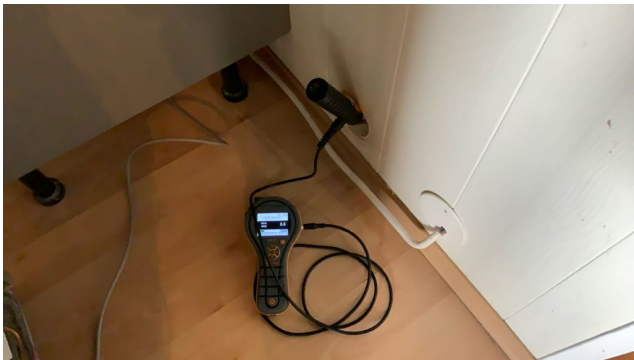
Hulltaking er foretatt uten å påvise unormale forhold. Hulltaking er foretatt ved/i Kjøkken.

Utført hulltaking.

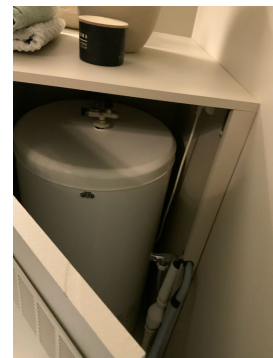
Det er påvist avvik i den elektriske tilkoblingen av varmtvannstanken.

Besiktigelse av bereder.

Det bør etableres fast strømtilkobling med bryter på bereder grunnet branntilløp i stikkontakt kan oppstå. Bereder er for øvrig normalt fungerende.
