# Tilstandsrapport

Leilighet

Postveien 140, 4317 SANDNES

Befaringsdato: 19.06.2025

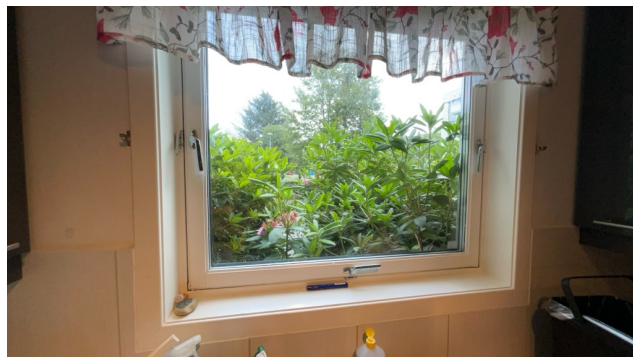
### ! TG 2 Kjøkkenvindu

- Det er påvist at enkelte vinduer er vanskelig å åpne/lukke.

- Vinduer må justeres.

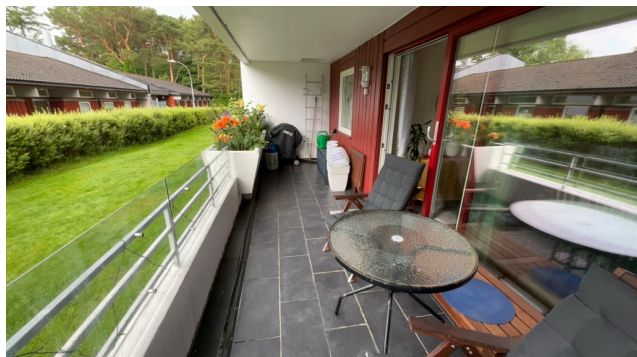
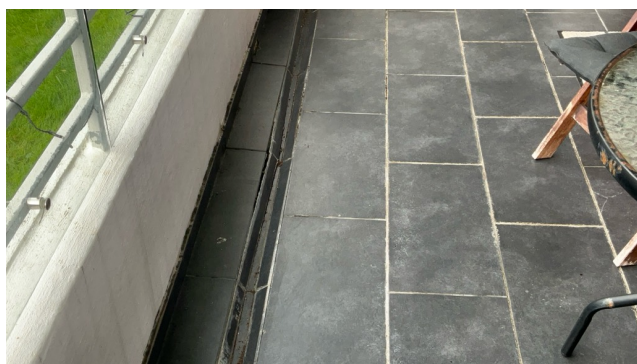
### ! TG 2 Balkonger, terrasser og rom under balkonger

- Flisene har bom (hulrom under) eller er løse.

Selv om bom eller huller ikke alltid er et umiddelbart problem, bør det overvåkes nøye før eventuell utvikling i sprekker i flisfuger e.l. oppstår. Dette må en foreta tiltak for, for å begrense utviklingen.

- Det må foretas lokal utbedring.

Løse fliser må festes for å unngå skader på fliser eller på folk som beveger seg på flisene.

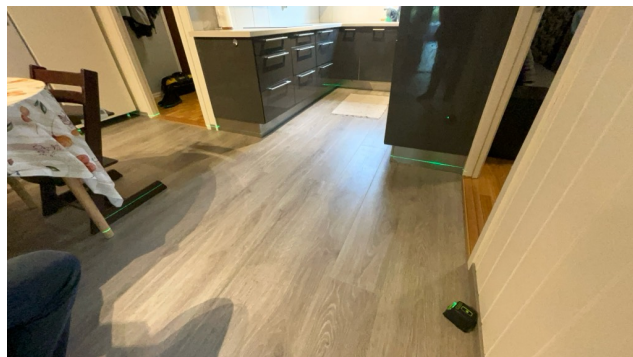
### ! TG 3 Etasjeskille/gulv mot grunn

- Målt høydeforskjell på over 30 mm gjennom hele rommet. Tilstandsgrad 3 gis med bakgrunn i standardens krav til godkjente måleavvik.

Det er målt 40 mm høydeforskjell gjennom spisestuen og 35 mm gjennom stuen. Det er tilsynelatende nedsig på midten av betongdekke i gulvet i leiligheten.

I forbindelse med utskifting av overflater (laminat, parkett e.l.) kan det være aktuelt å flytesparkle gulv for å rette disse.

**Kostnadsestimat: 50 000 - 100 000**

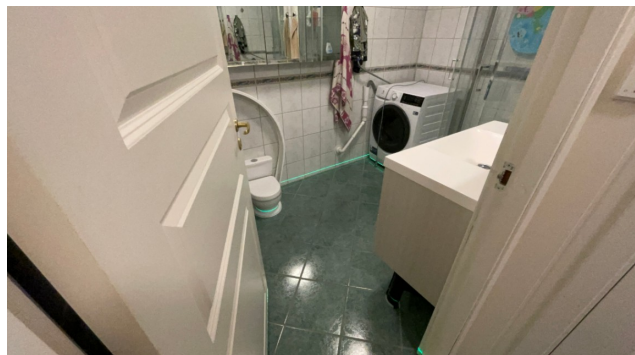
## ! TG 2 Overflater vegger og himling

- Selv om bom eller hull lyd ikke alltid er et umiddelbart problem, bør det overvåkes nøye før eventuell utvikling i sprekker i flisfuger e.l. oppstår. Dette må en foreta tiltak for, for å begrense utviklingen.

- Det er påvist at noen fliser har bom (hulrom under).
- Det er påvist avvik i fallforhold til sluk i forhold til krav i forskrift på byggetidspunktet.
- Målinger viser at det ikke er fall til sluk (motfall).

Ut fra alder på tettesjiktet, sammen med manglende fall, vil det være naturlig å oppgradere baderommet til dagens standard.

Kostnadsestimat: 100 000 - 300 000

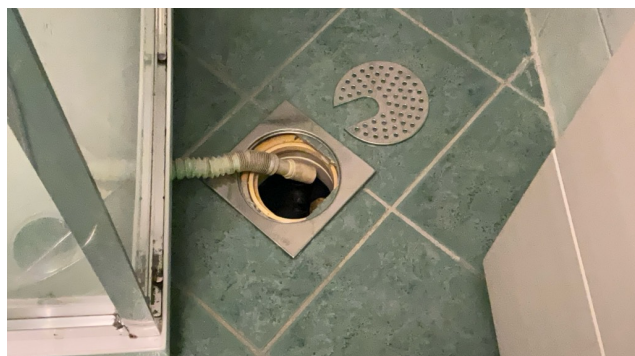
## ! TG 2 Sluk, membran og tettesjikt

- Eldre sluk av plast er ofte utsatt for lekkasjer og særlig i overganger. Eventuelle lekkasjer kan medføre fuktskader på tiliggende konstruksjoner.
- Det er viktig å merke seg at levetiden til en membran varierer basert på kvalitet, installasjon og bruk. Eldre membraner kan bli sprø og sprekke opp, noe som fører til at de mister sin vanntettende funksjon. Dette kan resultere i vannlekkasjer gjennom vegger og gulv og fuktskader.

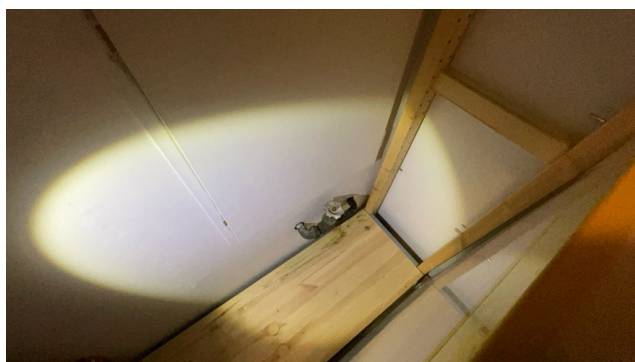
## ! TG 2 Vannledninger

- Det er ikke behov for utbedringstiltak siden anlegget fungerer i dag, men ut ifra alder kan skader plutselig oppstå på eldre anlegg.
- I forbindelse med oppgradering av våtrom vil det være naturlig med utskiftning av rør.
- Tidspunkt for utskiftning av vannledninger nærmer seg.

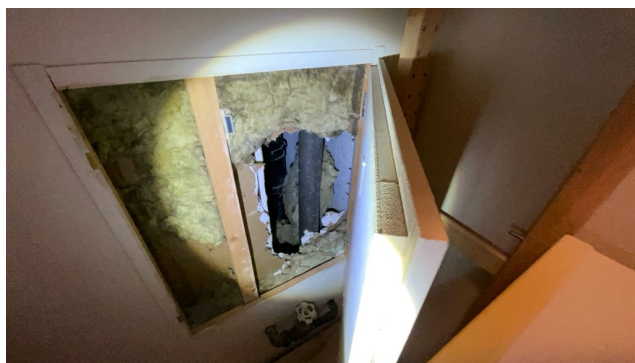
## ! TG 2 Avløpsrør

- Eldre avløpsrør har blant annet større sannsynlighet for lekkasjer, noe som kan føre til omfattende og kostbare vannskader i boliger.
- I forbindelse med oppgradering av våtrom vil det være naturlig med utskiftning av rør.

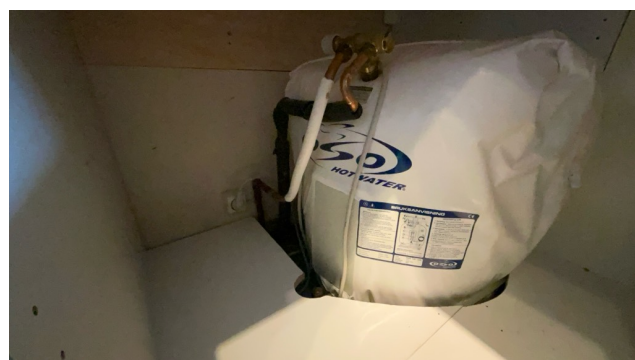
## ! TG 2 Varmtvannstank

Varmtvannstanken er på ca. 120 liter.

- Det bør etableres tilfredsstillende el-tilkobling etter gjeldende forskrift.
