Tilstandsrapport

Boligbygg med flere boenheter

Dælenenggata 40 F, 0567 OSLO

Befaringsdato: 02.12.2024

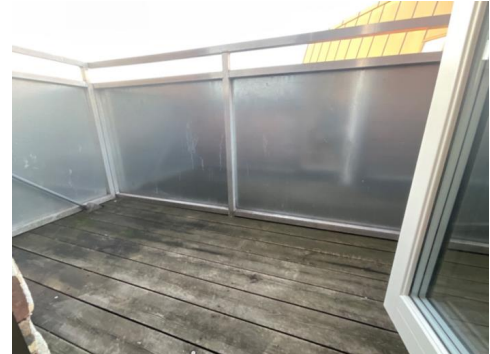
TG 2 Balkonger, terrasser og rom under balkonger

Vurdering av avvik:
• Det er værslitt/oppsprukket trevirke/trepaneler.

Konsekvens/tiltak
• Det må foretas tiltak for å lukke avviket.

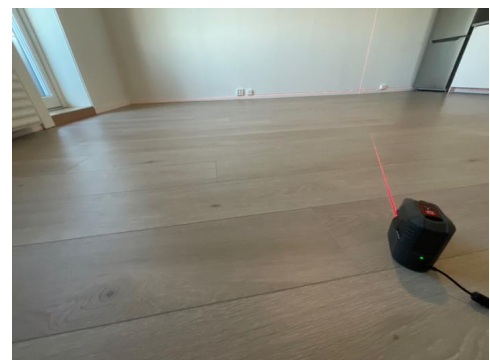
TG 2 Etasjeskille/gulv mot grunn

Vurdering av avvik:
• Det er målt høydeforskjell på mellom 15-30 mm gjennom hele rommet. Tilstandsgrad 2 gis med bakgrunn i standardens krav til godkjente måleavvik.

Nivellering stue/kjøkken, avvik ca. 15-30 mm

Konsekvens/tiltak
• For å få tilstandsgrad 0 eller 1 må høydeforskjeller rettes opp. Ytterligere undersøkelser må foretas for å få kartlagt omfanget for utbedring.

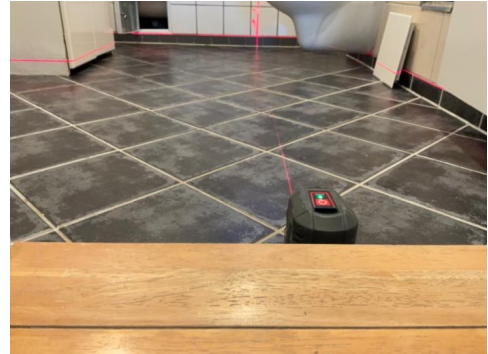
! TG 2 Overflater Gulv

- Det er påvist at flisfuger har riss/sprekker.
- Det er påvist at noen fliser har bom (hulrom under).

- Slike riss/sprekker kan indikere bakenforliggende fuktskader, og konstruksjonen bør observeres jevnlig for å vurdere utvikling.

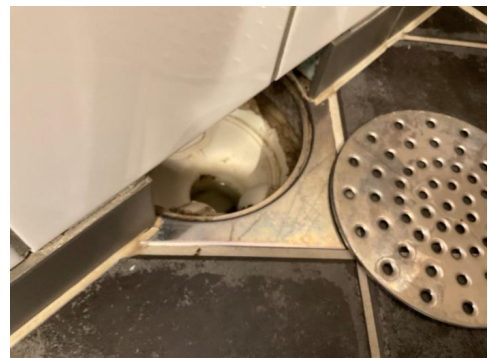
! TG 2 Sluk, membran og tettesjikt

- Mer enn halvparten av forventet brukstid er passert på membranløsningen.

- Overvåk tilstanden jevnlig. For å få tilstandsgrad 0 eller 1 må tettesjiktet skiftes ut, men tidspunktet for når dette er nødvendig er vanskelig å si noe om.

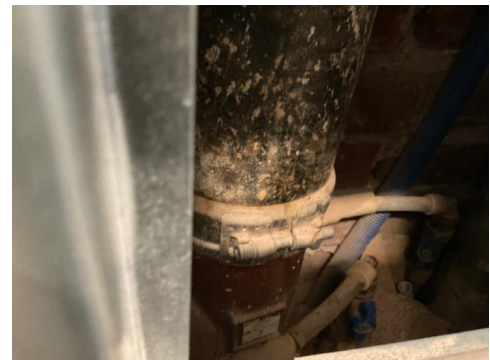
TG 2 Vannledninger - 2

- Mer enn halvparten av forventet brukstid er passert på innvendige vannledninger.

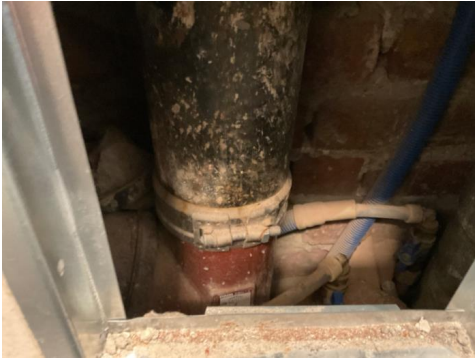
TG 2 Avløpsrør

Det er avløpsrør av støpejern.

- I forbindelse med oppgradering av våtrom vil det være naturlig med utskiftning av rør.
- Tidspunkt for utskiftning av avløpsrør nærmer seg.
