Tilstandsrapport

Leilighet

Bausplasseveien 31 B, 4824 BJORBEKK

Befaringsdato: 11.05.2026

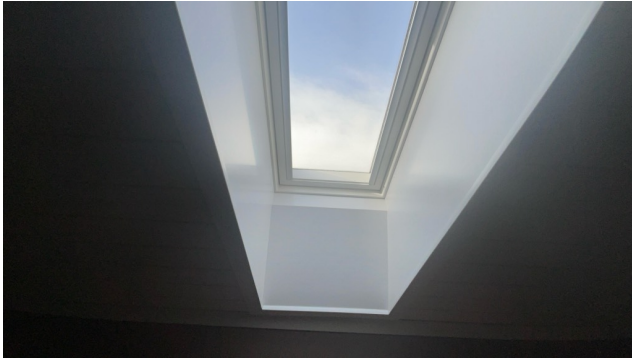
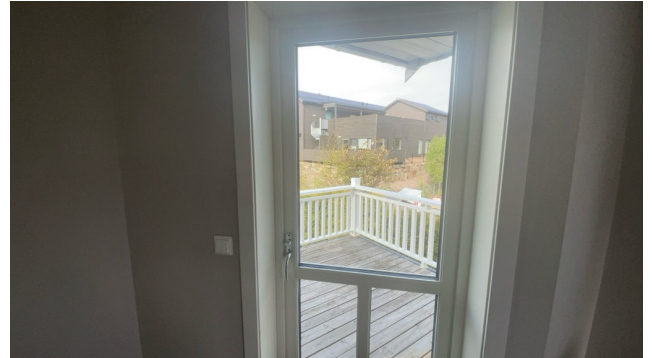
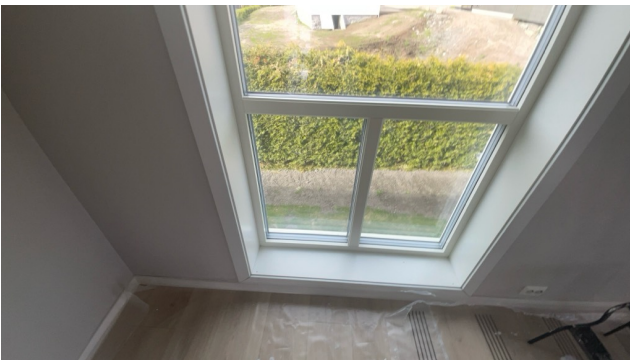
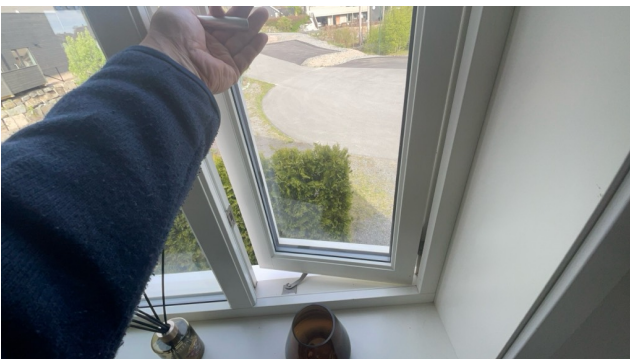
Det ble ikke registrert større avvik utover påregnelig værslitasje.

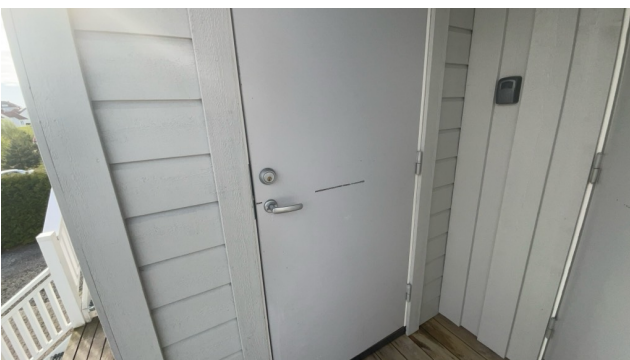
TG 1 Dører

Enkel funksjonstest av dører, det er ikke utført vurderinger av vindtetting/tetthet da dette innebærer inngrep i konstruksjoner. Slitasje skader på dørene registrert men vurderes kosmetiske skader.

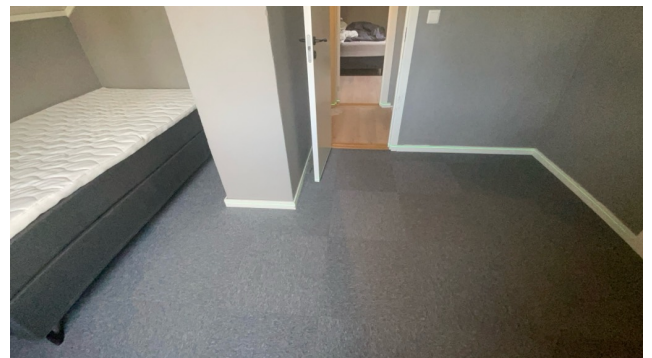
- Målt høydeforskjell på mellom 10 - 20 mm innenfor en lengde på 2 meter. Tilstandsgrad 2 gis med bakgrunn i standardens krav til godkjente måleavvik.

Skjevhetene vil kunne påvirke bruksegenskaper, herunder at inventar vil stå skjevt, samt gi økt slitasje på overflater og installasjoner.

Eventuelle utbedringer med oppretting må vurderes individuelt, basert på behov, bruk og ønsket standard. Det kan likevel være hensiktsmessig med nærmere undersøkelse

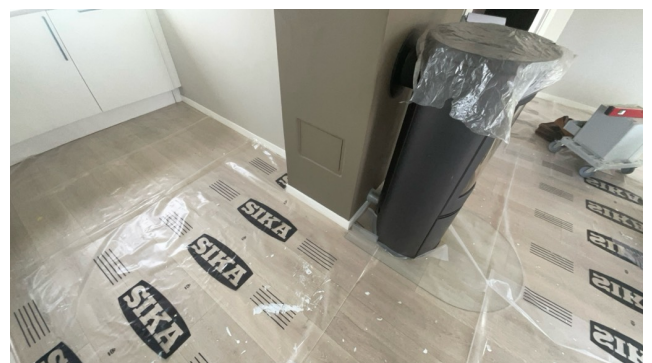
TG 1 Pipe og ildsted

Elementpipe med ildsted

Ved videre undersøkelser ang. pipeløp/ovn trengs det spesialkompetanse og dette er ikke vurdert i denne rapporten, videre undersøkelser kan gjøres av branntilsyn o.l.

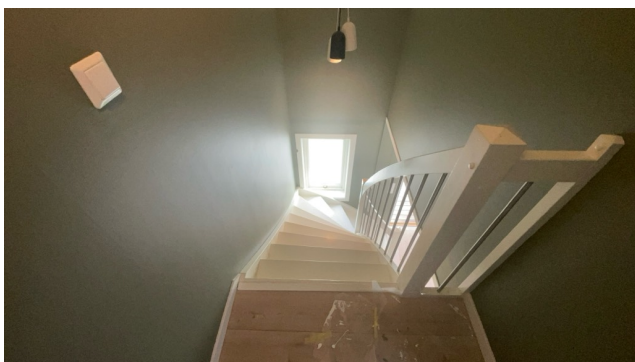
TG 1 Innvendige trapper

Tretrapp mellom etasjene. Det er utført enkel visuell undersøkelse med gange i trappetrinn for vurdering av stabilitet og funksjon. Undersøkelsen er begrenset til synlige forhold uten inngrep i konstruksjonen.

Det ble ikke registrert synlige skader eller funksjonsavvik ved befaringen.

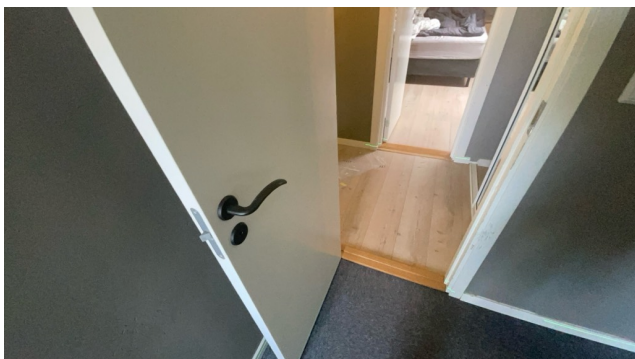
TG 1 Innvendige dører

Slette dører, ved enkel funksjonstest av tilfeldig valgte dører ble det ikke registrert skader utover påregnelig bruksslitasje.

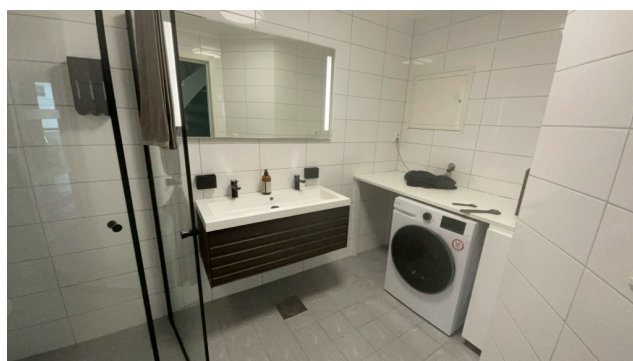
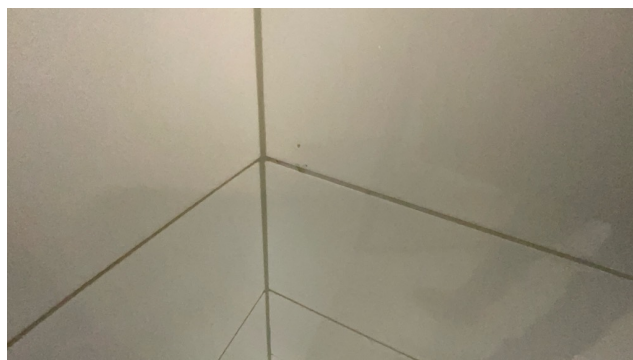
Vegger med fliser er visuelt kontrollert på tilgjengelige flater med vurdering av fliser, fuger og overflatens generelle tilstand. Undersøkelsen er begrenset til synlige og tilgjengelige områder på befaringsdagen. Forhold bak fliser eller i områder som er tildekket av innredning, installasjoner eller annet som begrenser adkomst er ikke undersøkt, og eventuelle skjulte forhold kan derfor ikke utelukkes. Det ble registrert enkelte mindre småhakk i noen fliser

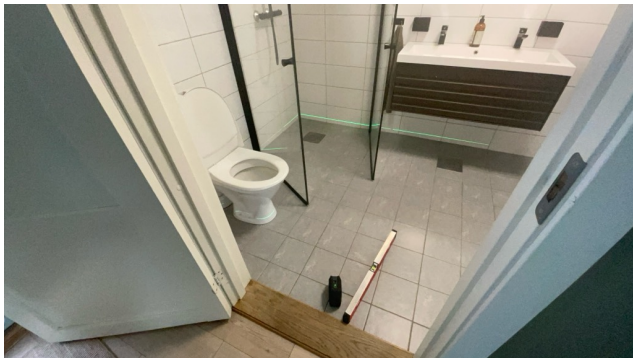
TG 2 Overflater Gulv

- Det er påvist avvik i fallforhold til sluk i forhold til krav i forskrift på byggetidspunktet.

Det er registrert manglende fallforhold iht. anbefalte løsninger, hvor fall mot sluk ikke er målt til 1:100 jevnt fordelt eller 1:50 lokalt i dusjsonen innenfor 80 cm fra sluk. Det er også registrert motfall utenfor dusjnische, noe som kan medføre at vann ved eventuell lekkasje eller vannsøl ikke ledes mot sluk. Normal bruk av dusjsonen vurderes likevel å være fungerende på befaringsdagen.

- Til tross for avviket i fall/høydeforskjell til sluk, vil gulvet fortsatt kunne lede vann mot sluket, men med redusert effektivitet. Dette kan potensielt øke risikoen for vannansamling i enkelte områder av badet.

Manglende fall og registrert motfall kan medføre at vann blir stående på gulv eller ikke ledes effektivt til sluk ved vannsøl eller lekkasje. Dette kan gi økt fuktbelastning på overflater og tilstøtende konstruksjoner over tid.

For å oppnå anbefalte fallforhold må gulvkonstruksjon og overflater bygges om. Som et mindre tiltak anbefales det å være oppmerksom ved bruk og sørge for jevnlig kontroll og vedlikehold av fuger og overflater.

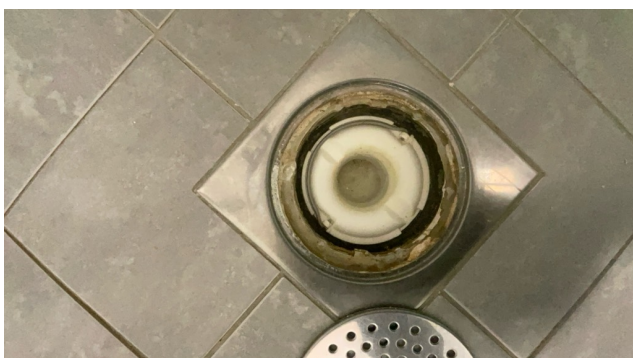
TG 1 Sluk, membran og tettesjikt

Det foreligger ferdigattest for boligen. Ferdigattesten dokumenterer at tiltaket er avsluttet og godkjent etter plan- og bygningsloven, og innebærer normalt at arbeidene er utført av ansvarlige foretak med tilhørende kontroll og samsvarerklæringer. For nyoppførte boliger vil det normalt også foreligge kontroll av våtrom/fuktsikring i samsvar med gjeldende regelverk. Separat detaljdokumentasjon for våtrommets oppbygning, herunder tettesjikt og membranløsninger, er ikke fremlagt ved befaring. Vurderingen er derfor basert på visuelle observasjoner, ferdigattest og tilgjengelig dokumentasjon.

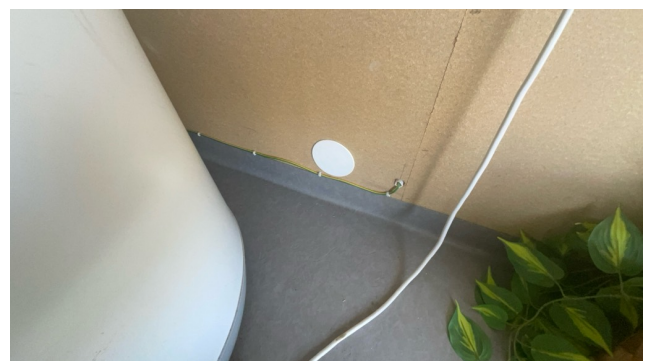
TG 1 Tilliggende konstruksjoner våtrom

Hulltagning er foretatt i tilstøtende bod uten å påvise unormale forhold. Hullboring på en plass innebærer ikke garanti for at det ikke kan være fuktskader andre plasser på bad.

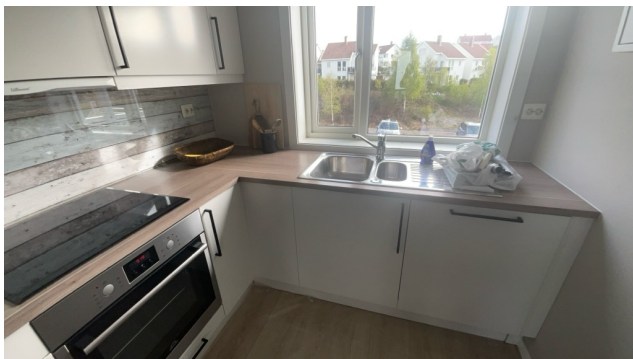
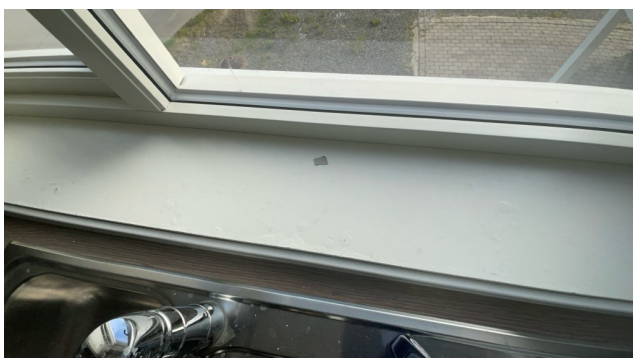
- Det er påvist fuktskjolder i overflater.

Det er registrert fuktrelaterte skader på foring ved vindu i tilknytning til vask. Forholdet vurderes å være relatert til normal bruk og fuktbelastning i området, samt overflatemateriale som ikke fremstår tilstrekkelig fuktbestandig for plasseringen. Det anbefales utbedring med overflate/materiale bedre egnet for fuktutsatte områder.

Fuktbelastning mot ikke fuktbestandige materialer kan over tid medføre videre oppsvelling, misfarging og nedbrytning av overflater og tilstøtende materialer.

Skadet foring anbefales utbedret eller utskiftet med materiale og overflatebehandling bedre egnet for normal fuktbelastning ved kjøkkenvask.

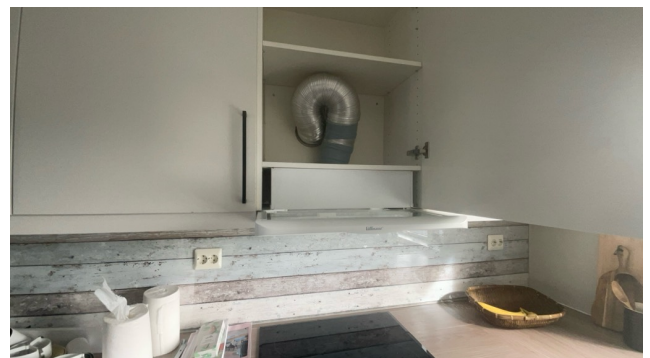
TG 1 Avtrekk

Kjøkkenventilator, fungerende på befaringsdagen ved enkel funksjonstest.

Kjøkkenventilatoren er visuelt kontrollert med hensyn til type, montering og synlig tilkobling til avtrekk. Det er foretatt enkel funksjonskontroll ved oppstart der dette var mulig. Undersøkelsen omfatter ikke måling av luftmengder, demontering eller kontroll av skjulte kanaler og tekniske installasjoner. Eventuelle skjulte forhold eller redusert funksjon som ikke var synlig ved befaring kan derfor ikke utelukkes.

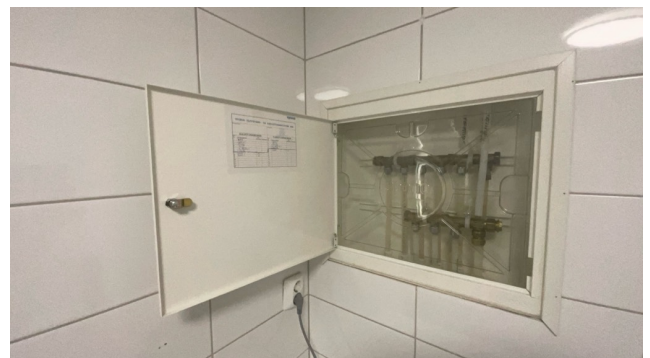
TG 1 Vannledninger

Synlige vannrør av plast (rør-i-rør system) er besiktiget i vannskap. Det ble ikke registrert synlige tegn til lekkasjer eller unormale forhold på befaringstidspunktet. Rør- og avløpsanlegget fungerte ved en enkel funksjonstest utført på stedet.

Undersøkelsen er begrenset til visuell kontroll av tilgjengelige og synlige deler uten demontering eller inngrep. Skjulte rørføringer, koblinger, fordelere og gjennomføringer er ikke kontrollert. Vurdering av slike forhold krever spesialutstyr og særskilt bestilling, og eventuelle skjulte feil eller mangler kan derfor ikke utelukkes. Tilstandsgrad er ikke vurdert for det skjulte anlegget.

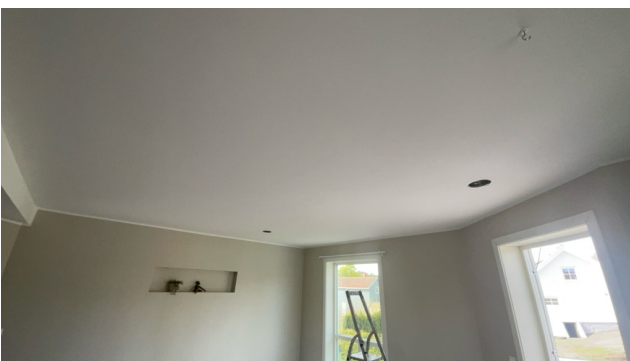
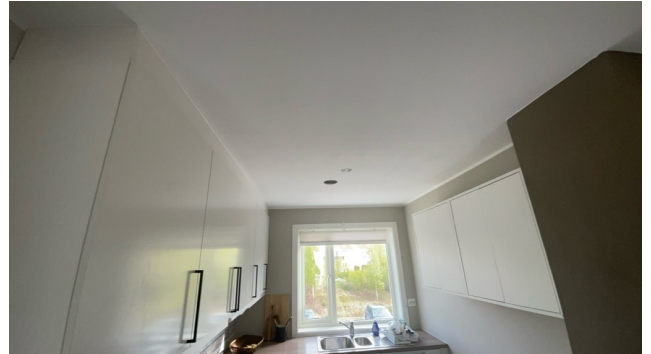
Manglende kontroll/verifikasjon av ventilasjonsanleggets komplette utførelse kan medføre usikkerhet rundt luftutskiftning og anleggets funksjon i enkelte rom. Demonterte ventiler vil midlertidig redusere ventilasjonens funksjon frem til reetablering er utført.

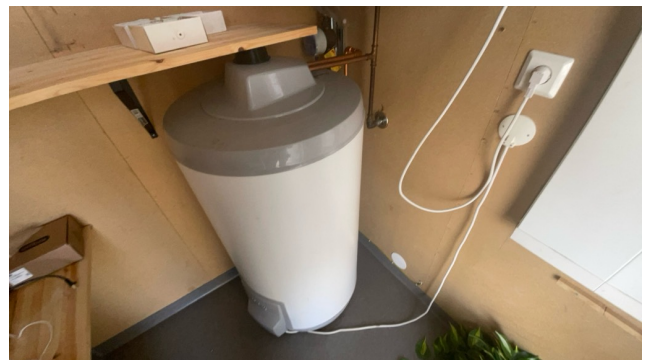
TG 1 Varmtvannstank

Det er installert ca. 200 liters varmtvannstank. Det er ikke registrert avvik ved plassering, tilkobling. Varmtvannstanken vurderes å være i normal stand.

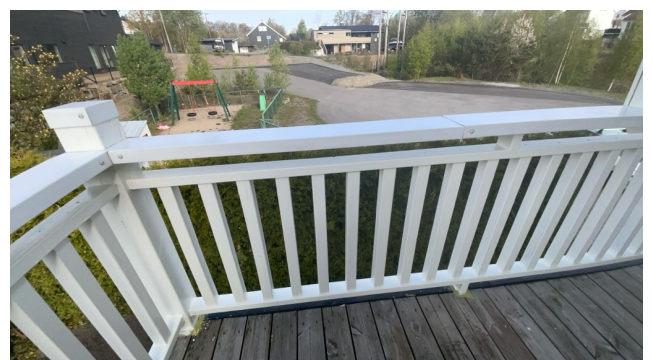
- Det er avvik i rømningsveier.
- Det mangler håndløper på vegg i det innvendige trappeløpet.
- Dokumentasjon på radonsperre foreligger ikke.
- Rekkverket på balkong eller terrasse er for lavt i forhold til dagens krav.

- Det er ikke krav om utbedring av rekkverkshøyde opp til dagens forskriftskrav.
- Håndløper på innvendig trapp må monteres på vegg for å tilfredsstillers krav på byggetidspunktet.
- Innhent dokumentasjon for radonsperre, om mulig
- For å avklare omfanget av avvik ved rømningsveier bør det innhentes en brantteknisk vurdering.
