# Tilstandsrapport

Rekkehus

Engfaret 2 C, 1518 MOSS

Befaringsdato: 08.04.2025

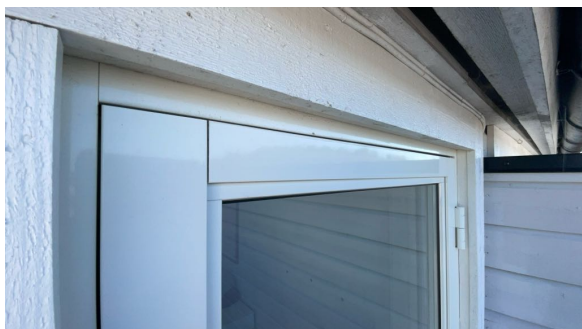
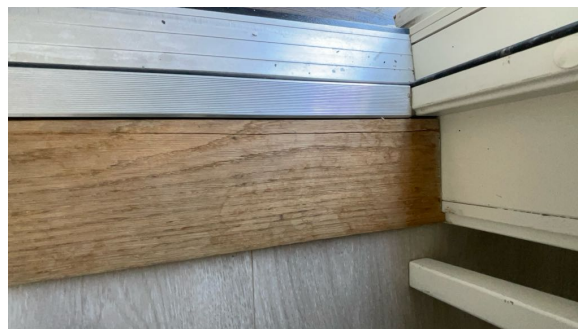
Terrassedør 2. etg er treg i karm og subber i overkant.  
Svikt og sprekk i list innenfor terskel.

Justere dør, fare for slitasje på bygningsdelen.  
Bytte list innenfor terskel, fare for utvikling av sprekk.

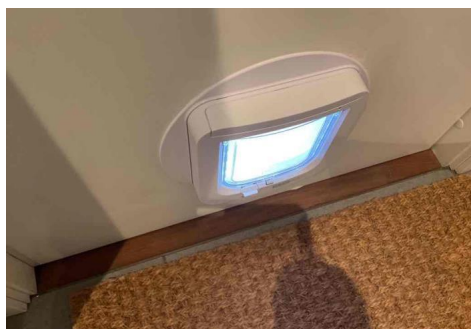
## TG 2 Dører - hoveddør

- Det er påvist utetthet/åpning mellom dørblad og dørkarm. Dvs. at kald trekk kan oppstå.
- Det er avvik:

For endring gjelder katteluke må dørblad byttes, konsekvensen for montert katteluke er at det kan oppstå ustabilitet i dørblad og døren har mindre isoleringevne.

Dør/karm kan justeres for bedre tilpasning i karm.

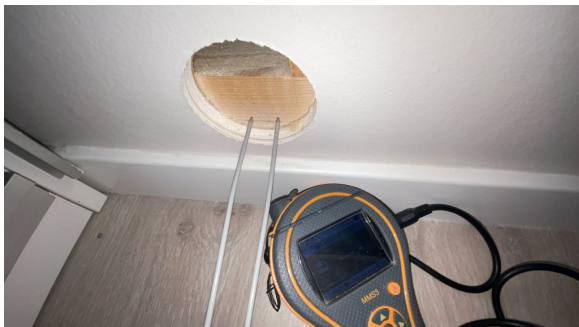
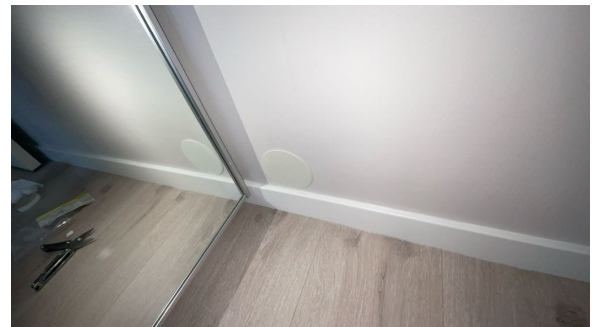
### TG 0 Fukt i tiliggende konstruksjoner

Hulltaking er foretatt uten å påvise unormale forhold. Hulltaking er foretatt ved/i soverom. Fuktkvotemåling (vekt%) i konstruksjonen ble målt til 0.

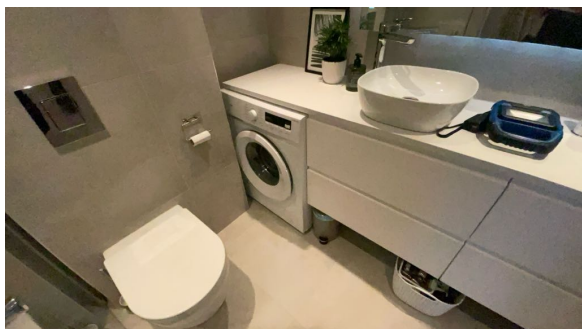
### TG 1 Vannledninger - for badrom

Innvendige vannledninger er av plast (rør i rør). Skap er plassert i badrom bak vaskemaskin og ikke inspisert, men eier har oversendt bilder etter befarings.
