# Tilstandsrapport

Enebolig

Slåttrønningen 13 , 2410 HERNES

Befaringsdato: 28.01.2026

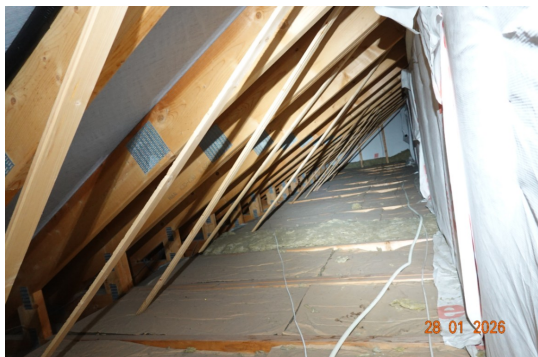
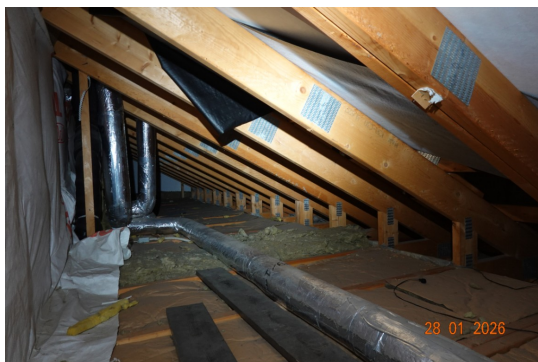
### ! TG 2 Takkonstruksjon/Loft

- Det er påvist andre avvik:  
Det er påvist fuktskjolder på isolasjon ved luke.

Det bør gjennomføres nærmere undersøkelser for å avdekke årsaken til fuktskjoldene på isolasjonen ved luken.  
Sannsynligvis etter tidligere fuktproblematikk.

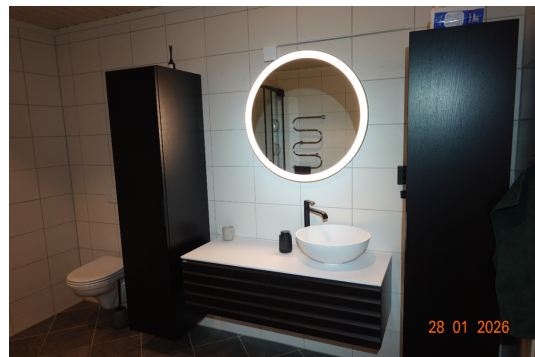
## ! TG 2 Overflater vegger og himling

- Det er påvist andre avvik:

Det bør vurderes oppgradering eller utskifting av overflater og membran for å sikre tilstrekkelig beskyttelse mot fukt, da begrenset restlevetid kan medføre økt risiko for fuktskader.

Vindu i våtsonen bør følges opp med jevnlig kontroll for å avdekke eventuelle fuktskader, selv om dusjkabinettet reduserer risikoen for direkte vannsprut.

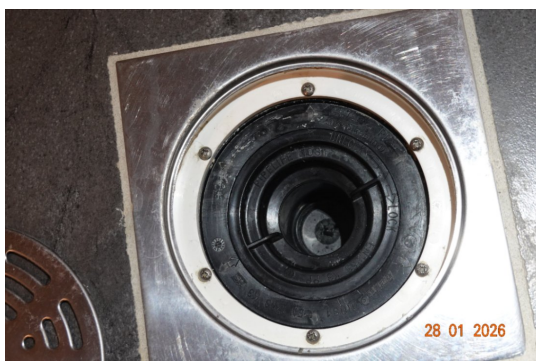
### ! TG 2 Sluk, membran og tettesjikt - 2

Konsekvensen av at mer enn halvparten av forventet brukstid er passert, er økt risiko for lekkasje og fuktskader i omkringliggende konstruksjoner.

Overvåk tilstanden jevnlig. For å oppnå lavere tilstandsgrad må membranløsningen skiftes ut, men tidspunktet for dette er vanskelig å fastslå.

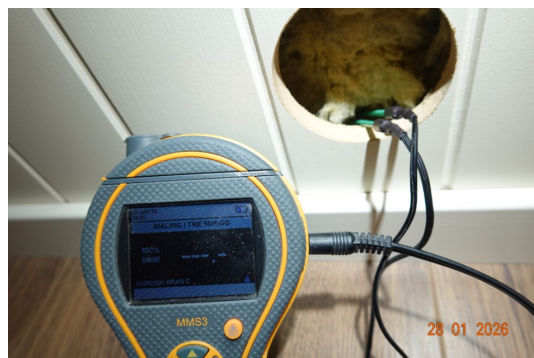
## 2.ETASJE > BAD

Del med glassbyggerstein i våtsonen: Ikke fuktsikre overflater, dusjkabinett hindrer direkte vannsprut på overflatene.

- Det er påvist avvik i fallforhold til sluk i forhold til krav i forskrift på byggetidspunktet.
- Målinger viser at det ikke er fall til sluk (motfall).

Det er påvist motfall fra dusjkabinett til terskel. Eventuelt lekkasjevann vil ledes mot døråpning.

Overflatene bør holdes under oppsikt, og det anbefales å vurdere oppgradering eller utskifting av eldre materialer for å redusere risikoen for fuktskader og forringelse.

Glipper i overgang mellom taklist og himling bør utbedres for å hindre fuktinntrengning.

- Påviste avvik må utbedres, gulvet må bygges med riktig fall.

Det bør etableres tilstrekkelig fall mot sluk for å sikre at vann ledes bort fra gulvet. Manglende fall kan føre til oppsamling av vann, økt fare for fuktskader og redusert levetid på konstruksjonen.

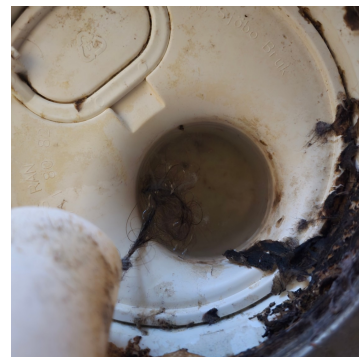
### ! TG 2 Sanitærutstyr og innredning

- Det er ikke påvist tilfredsstillende løsning for å synliggjøre lekkasje fra innebygget sistene.

- Ved implementering av innebygget sistene var det ikke krav om lekkasjesikring, konstruksjonen bør jevnlig observeres.

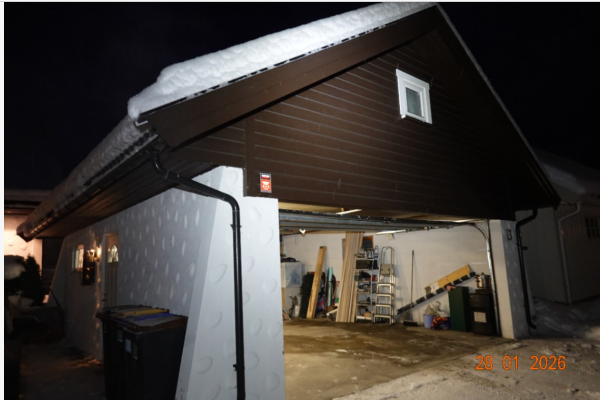
## Garasje

Avvik hentet fra tidligere tilstandsrapport. På grunn av snø på tak og rundt yttervegger ble ikke alle bygningsdelene besikttet.

Det er påvist sprekk i yttervegg.

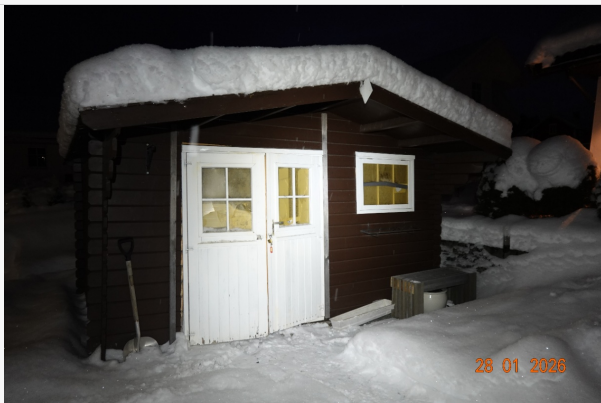
## Redskapsbod

Generelt med noe preg av skader, aldersforvitring og manglende vedlikehold.

Råteskade i undertak utvendig.

Det er påvist sprekker i vindu av plast og ytterdør.

Panel er stedvis for nærme terreng, fare for fuktopptrekk.

Det er påvist innvendige fuktmerker i undertak.

Redskapsbod med preg etter aldersforvitring og manglende vedlikehold. Må påregne aldersforvittringer og skader. Kun deler er besiktiget.
