Tilstandsrapport

3-roms selveierleilighet i lavblokk
-

Kaialundveien 10, 8622 MO I RANA
-

Befaringsdato: 23.09.2024

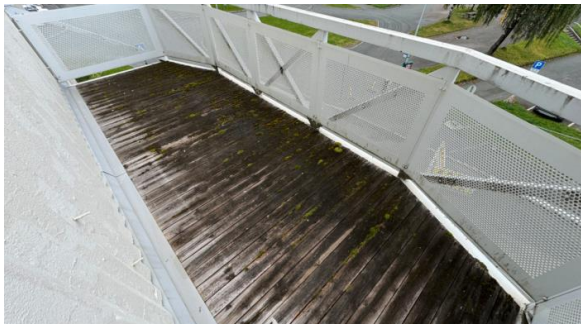
Terrassedekket er noe værslitt å har en del mose.

Terrassen er værslitt.

Utskifting av terrassedekke bør påregnes.

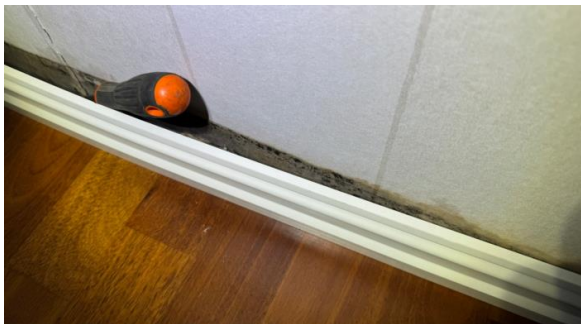
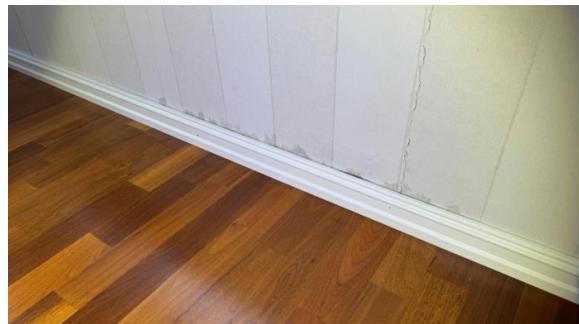
Det er registrert muggsopp bak gulvlistene i stuen.

Det er registrert muggsopp bak lister i stuen.

Det anbefales å gjøre nærmere undersøkelser angående muggsopp bak lister for å kartlegge omfanget av skaden.

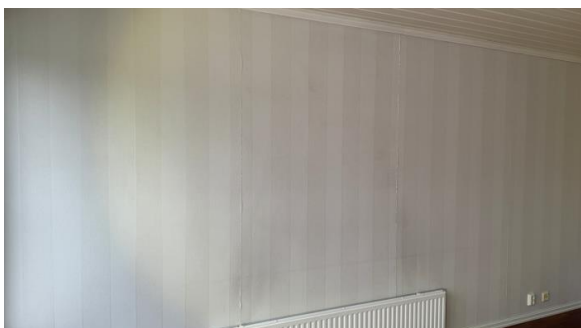
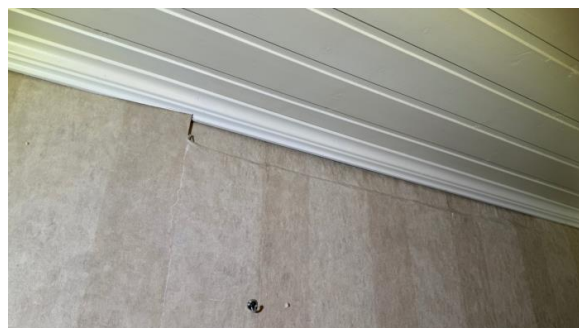
Det er en del sprekker/skader i tapeten.

Skade i tapeten.

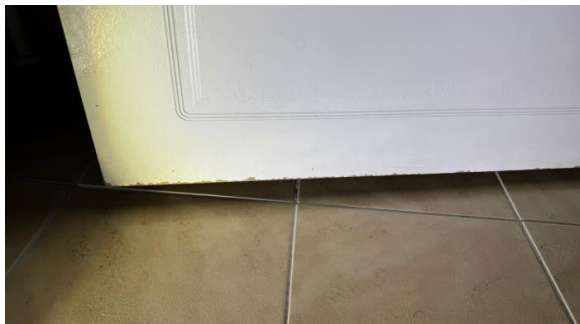
Døren til badet har noe fuktsvell.

Det er registrert noe fuktsvell i døren på badet.

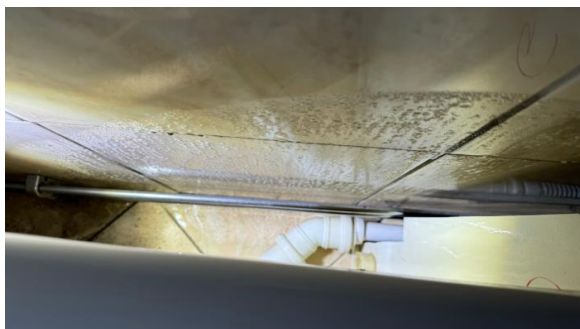
- Det er påvist avvik i fuger.

Det er registrert en del kondens på yttervegg bak badekaret.

Fuger bør kontrolleres og flikkes der det trengs.
Nærmere undersøkelser angående kondens på yttervegg anbefales.

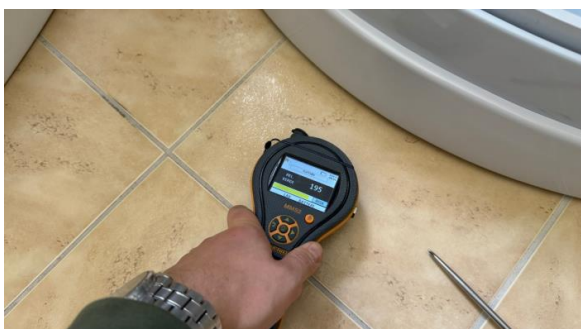
Det ble fuktmålt ved befaring, ingen unormale fuktverdier ble registrert.

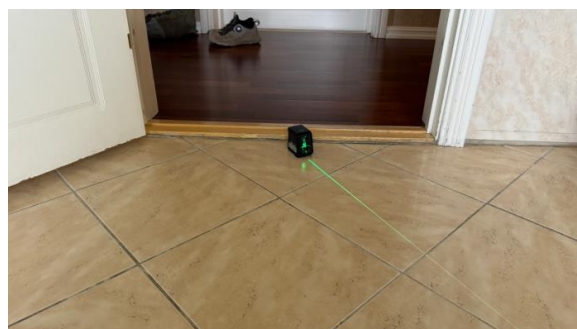
Målinger viser at det ikke er fall til sluk (motfall).

Kontroll av fallforhold.

For å få tilstandsgrad 0 eller 1 må gulvet bygges om for å få riktig fall mot sluk. Dette vil imidlertid sjelden være økonomisk rasjonelt som et enkeltstående tiltak. Ved en eventuell renovering bør man påse at badet bygges med riktig/tilfredsstillende fall mot sluk.

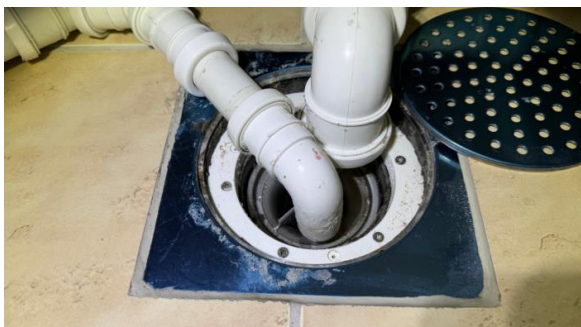
**Våtrom > Etasje > Bad/wc/vaskerom > Sluk, membran og tettesjikt** [Gå til side](#)
Mer enn halvparten av forventet brukstid er passert på membranløsningen.

Kontroll av sluk.

- Overvåk tilstanden jevnlig. For å få tilstandsgrad 0 eller 1 må tettesjiktet skiftes ut, men tidspunktet for når dette er nødvendig er vanskelig å si noe om.

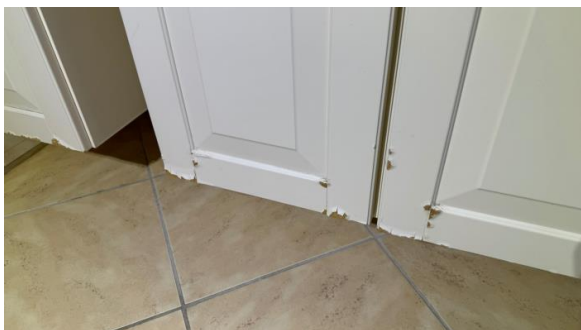
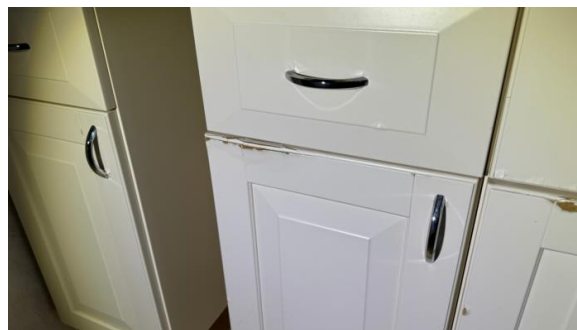
- Det er påvist skader på innredning.

Baderomsinnredning har en del fuktsvell.

Utskifting/utbedring av baderomsinnredning bør påregnes.

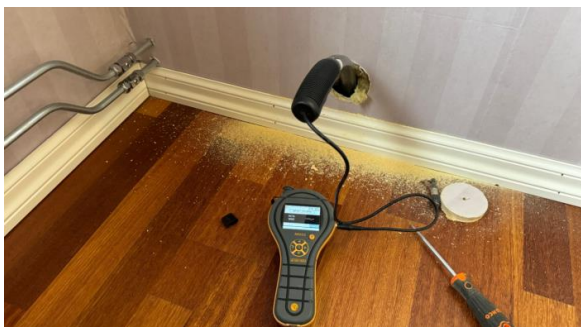
Hulltaking er foretatt uten å påvise unormale forhold.

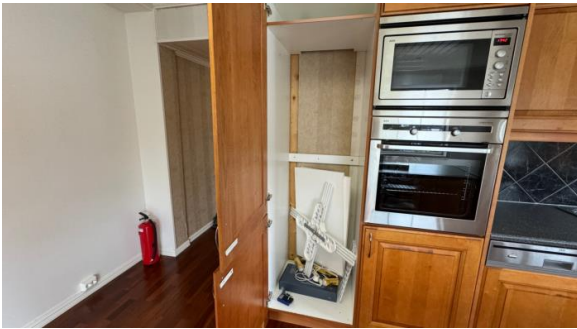
**Kjøkken > Etasje > Stue/kjøkken > Overflater og innredning** [Gå til side](#)
Det er avvik:
Det integrerte kjøleskapet er fjernet fra kjøkkeninnredningen.

Nytt integrert kjøleskap må monteres.

Det må påregnes å montere nytt kjøleskap.

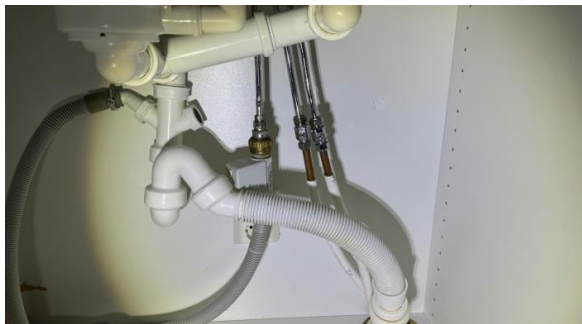
Mer enn halvparten av forventet brukstid er passert på innvendige vannledninger. Stoppekran er ikke lokalisert eller tilgjengelig.

Kobberrør i kjøkkenbenken. Hovedstoppekran ble ikke lokalisert ved befaring.

- Det er ikke behov for utbedringstiltak siden anlegget fungerer i dag, men ut ifra alder kan skader plutselig oppstå på eldre anlegg.
- Det må gjøres nærmere undersøkelser.

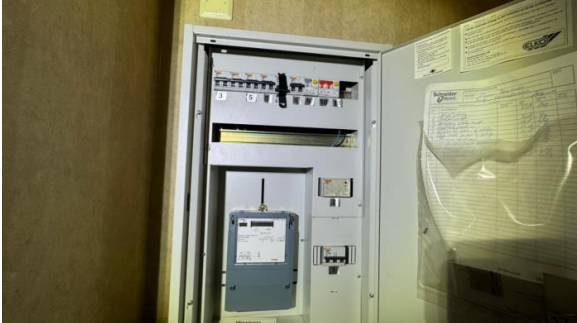
Kontroll av el-skap og kursfortegnelse.
