# Tilstandsrapport

Maries gate 9 A, 0368 OSLO

# gnr. 215, bnr. 214, snr. 11

Befaringsdato: 19.09.2025

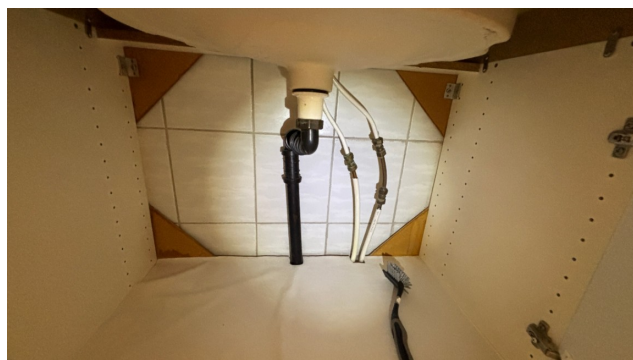
#### ! TG 2 Vannledninger

Innvendige vannledninger er av kobber. Stoppekraner i kjøkkenbenk. Det er ikke funnet andre stoppekraner i leiligheten. Antatt stoppekraner i bygningen.

- Mer enn halvparten av forventet brukstid er passert på innvendige vannledninger.

- Det er ikke behov for utbedringstiltak siden anlegget fungerer i dag, men ut ifra alder kan skader plutselig oppstå på eldre anlegg.

Det anbefales nærmere undersøkelser for å finne stoppekran.
