Tilstandsrapport

Kjedehus

Bekkefaret 6, 2214 KONGSVINGER

Rapportdato: 06.12.2024

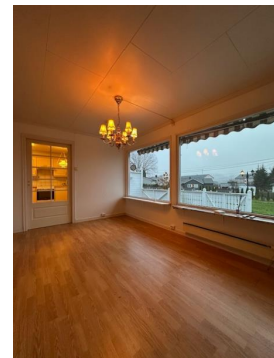
TG 2 Etasjeskille/gulv mot grunn

Isolert støpt plate på mark.

- Målt høydeforskjell på mellom 10 - 20 mm innenfor en lengde på 2 meter. Tilstandsgrad 2 gis med bakgrunn i standardens krav til godkjente måleavvik.
