# Tilstandsrapport

Fritidsbolig

Vestliaveien 18, 3750 DRANGEDAL

Befaringsdato: 06.02.2026

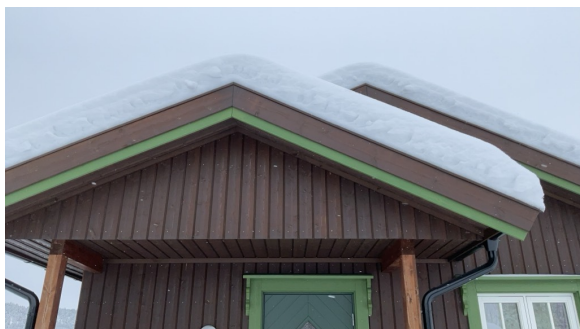
### Taktekking

Taktekkingen er av tre.

- Taktekking er snødekt, alder eller materiale er ukjent og derfor ikke nærmere vurdert.

- Det bør foretas nærmere undersøkelser av taktekking når taket er snøfritt.

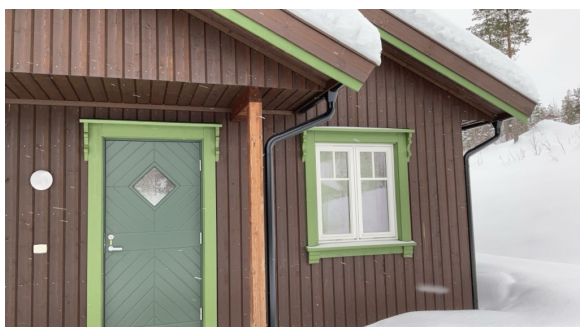
### Nedløp og beslag

Takrenner og nedløp av plastbelagt stål.

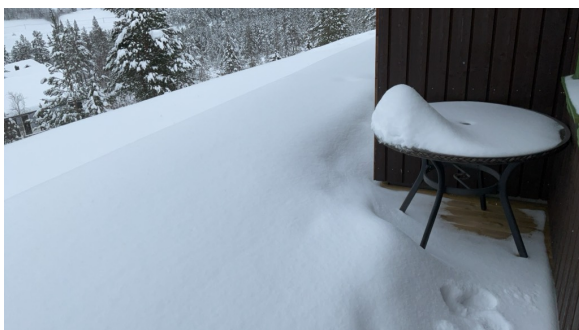
## **Balkonger, terrasser og rom under balkonger**

Det er terrasse i trekonstruksjon.

- Balkonger/terrasse er snødekt og derfor ikke nærmere vurdert.

- Det bør foretas nærmere undersøkelser av balkong/terrasser når den er snøfri.

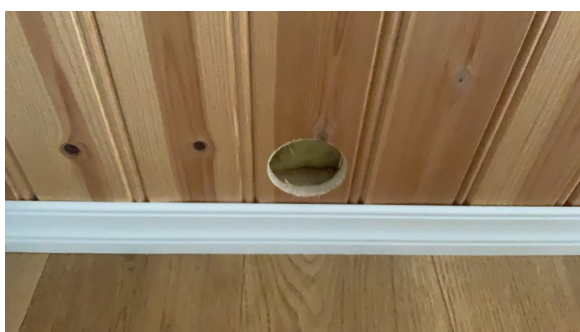
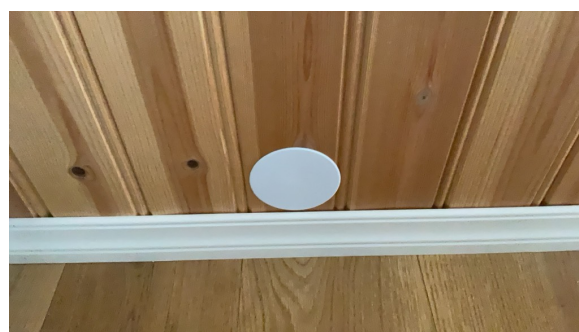
### TG 0 Tilliggende konstruksjoner våtrom

Hulltaking er foretatt uten å påvise unormale forhold.

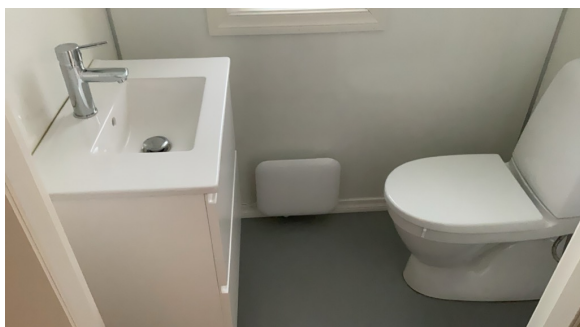
### **Overflater og konstruksjon**

Det er separat wc med servant.

- Toalettrom har kun naturlig avtrekk fra rommet, NS 3600 krever mekanisk avtrekk for å kunne gi TG 0/1.

- Mekanisk avtrekk bør etableres på toalettrom.
