# Tilstandsrapport

Boligbygg med flere boenheter

Wergelands vei 23, 3613 KONGSBERG

Oppdragsnr.: 20863-1071

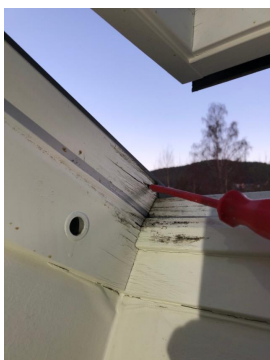
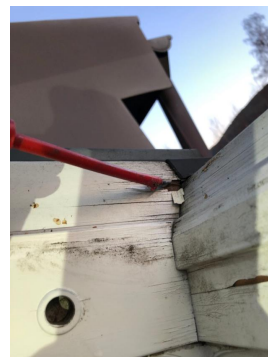
- Det er påvist at enkelte vinduer er vanskelig å åpne/lukke.
- Det er påvist vinduer med fukt/råteskader.

Det store vinduet i stuen er ikke mulig å lukke. (defekt hengsle)  
Takvinduene har råteskade.

Bilde av takvindu

- Det må påregnes noe vedlikehold og at enkelte vinduer må skiftes ut.
- Vinduer med råteskader må erstattes med nye.

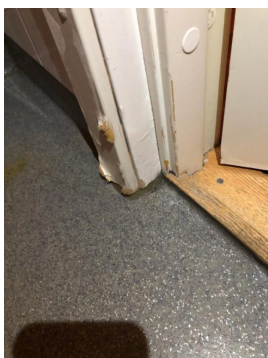
Bilde av foring til bad

Dørblad til badet bør skiftes/utbedres.

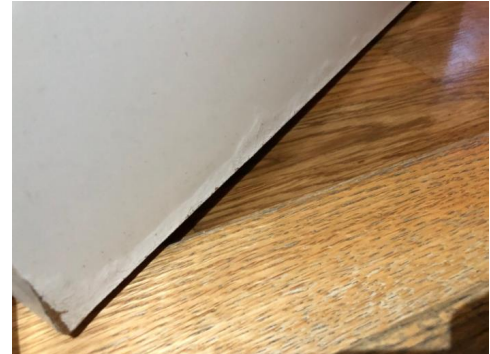
Bilde av dørblad til bad

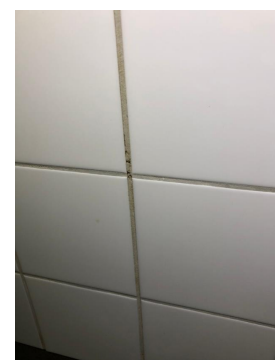
- Det er påvist at flisfuger har riss/sprekker.

Det er påvist sprekker i flisfugene.

Bilde av sprekk i flisfuge

- Fuger bør skiftes ut.
- Slike riss/sprekker kan indikere bakenforliggende fuktskader, og konstruksjonen bør observeres jevnlig for å vurdere utvikling.

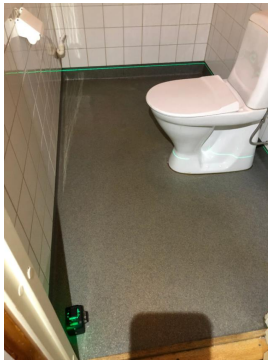
Det målt ca. 20 mm oppkant på gulvbelegget foran dørterskelen.

Bilde av gulv på bad

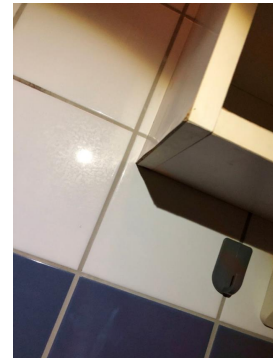
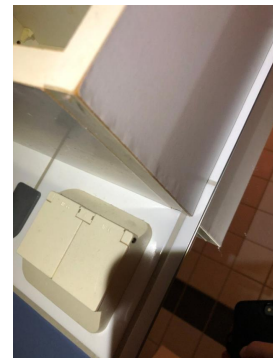
- Det er påvist fuktskjolder/svelling i skapinnredning.

Bilde av innredning

- Skadede deler av innredning/utstyr må skiftes ut/utbedres.

For å lukke avviket må innredning utbedres/skiftes.

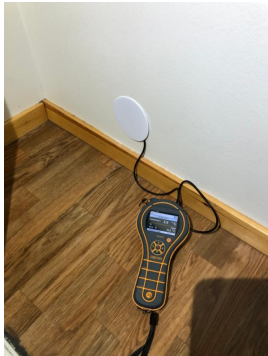
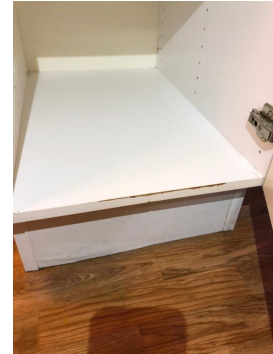
Bunnsvill og stendere er av stål. Hulltaking er foretatt uten å påvise unormale forhold. Hulltaking er foretatt ved/i soverom.

Bilde av skrog og sokkel

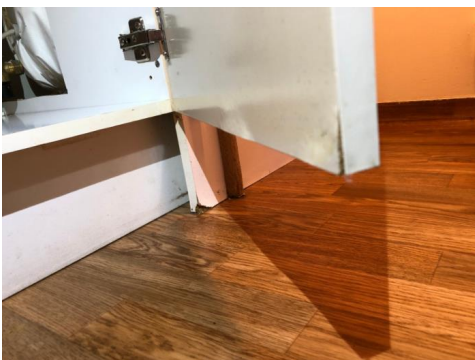
- Det er påvist skader på overflater/kjøkkeninnredning utover normal slitasjegrad.

Bilde av skapdør

Det må påregnes lokal utbedring/utskiftning på kjøkkeninnredningen.  
For å lukke avviket med løse flise, må flisene feste og fuges

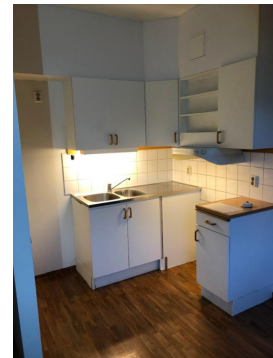
Bilde av kjøkken

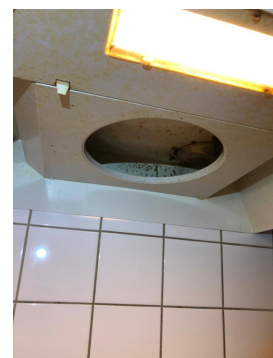
Bilde av ventilator

For å lukke avviket må filter og filterholder monteres. Eventuelt skifte ventilator. Manglende filter kan føre til matfett i viftehus og avtrekkskanal som bidra til å redusere viftens brukstid og økt frekvens på kanalrengjøring.

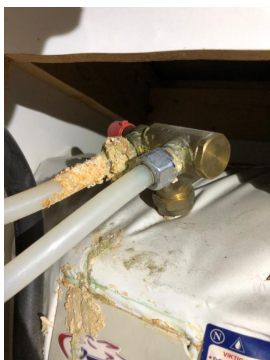
Bilde av kobling på varmtvannsbereder

- Anlegget må sjekkes av fagperson, som må utføre eventuelle tiltak på anlegget.
- Andre tiltak:

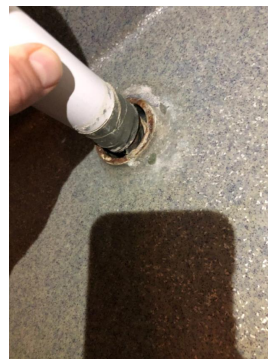
- Mer enn halvparten av forventet brukstid er passert på innvendige avløpsledninger.
- Det er avvik:

Bilde av avløp fra servant på badet

For å lukke avviket må overgang mellom avløpsrør fra servant og gulv på badet tettes/utbedres.
