Tilstandsrapport

Fritidsbolig

Blestølvegen 110, 3623 LAMPELAND

Rapportdato: 20.08.2024

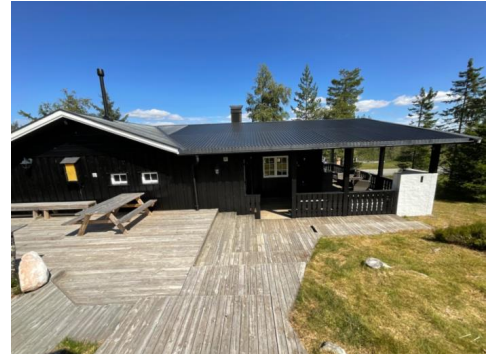
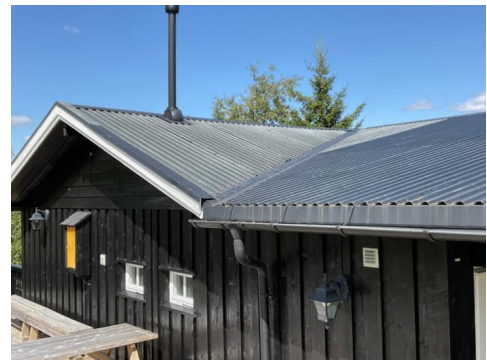
TG 2 Nedløp og beslag

Renner og nedløp er av plastbelagt stål, og takvannet ledes til rør terreng.

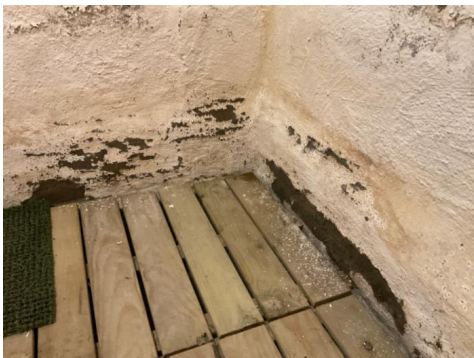
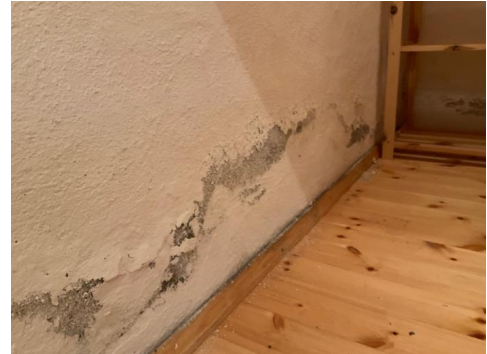
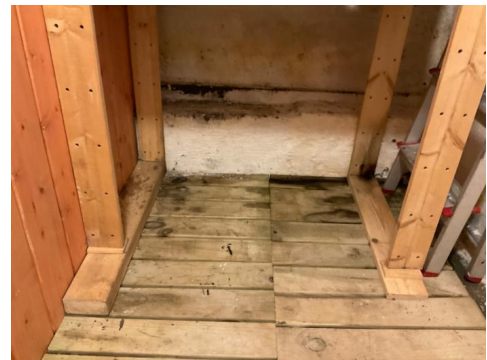
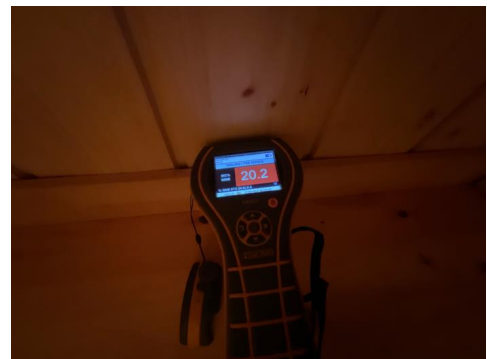
Kryp Kjeller

Bygningen har krypkjeller under trebjelkelag og stubbegulv.

- Det er begrenset tilgang til hele krypkjelleren.
- Det er påvist skader på konstruksjoner i krypkjeller som er forårsaket av råte eller sopp.
- Det er stedvis påvist fuktnivå som tilsier at konstruksjonen kan ha fuktskader.
- Det er påvist synlig vann i krypkjeller eller synlige tegn på innsig av vann i krypkjeller.

- Konstruksjonene må sikres mot råte, sopp og skadedyr.
- Ytterligere undersøkelser må foretas for å få kartlagt tilstanden og omfanget på eventuelle skader.

Det må gjøres tiltak for å senke fuktigheten. Det anbefales blant annet å rydde bort organisk materiale, samt å dekke til grunn med plast. Det anbefales også å etablere avfuktersystem beregnet spesielt for krypkjellere.

Kostnadsestimat: 100 000 - 300 000

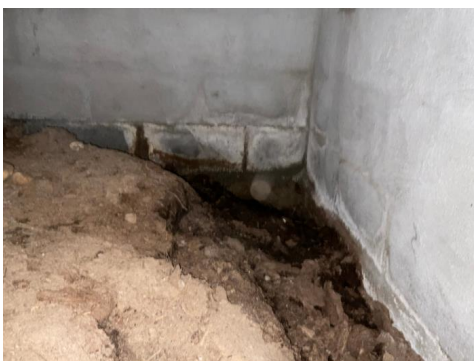
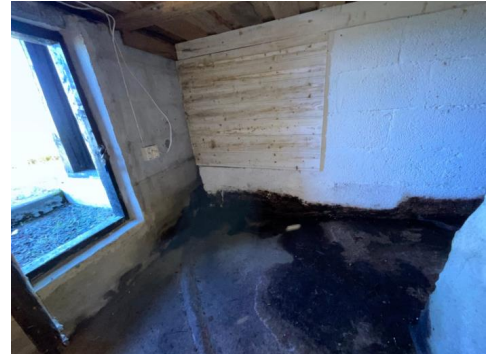
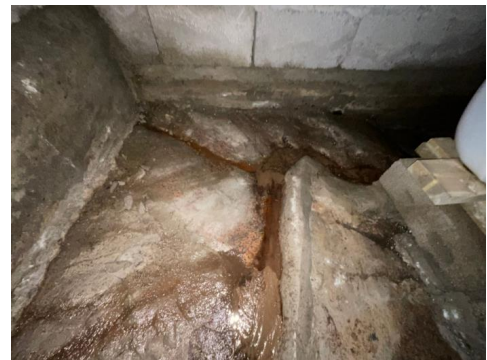
Grunnmur og fundamenter

- Grunnmuren har sprekkdannelser.

Dette kan tyde på at det er/har vært jordtrykk/ settninger. Det anbefales derfor å slamme over nevnte sprekker/riss for å ha kontroll på evt videre bevegelser.

For å avdekke om det er pågående setninger må situasjonen overvåkes over tid, med flere målinger/ GPS målinger. Det anbefales også å slamme over nevnte sprekker/riss for å ha kontroll på evt videre bevegelser.
