# Tilstandsrapport

Enebolig

Blålyngveien 5, 1715 YVEN

Befaringsdato: 30.01.2026

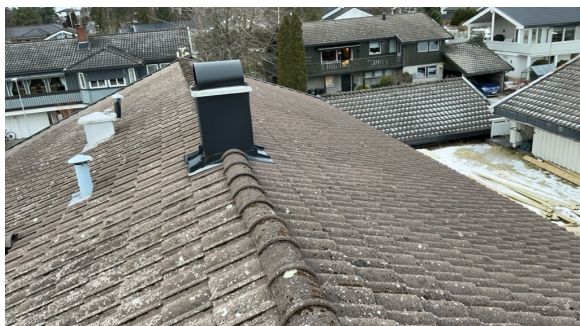
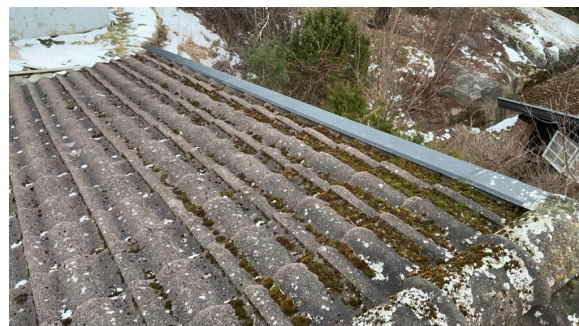
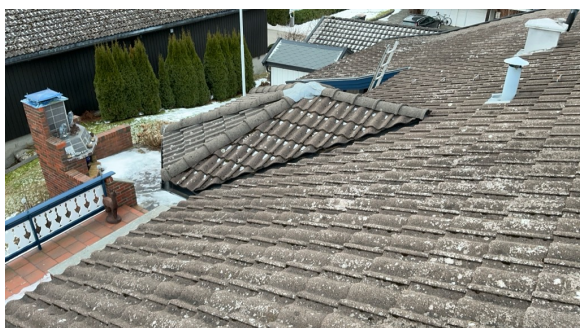
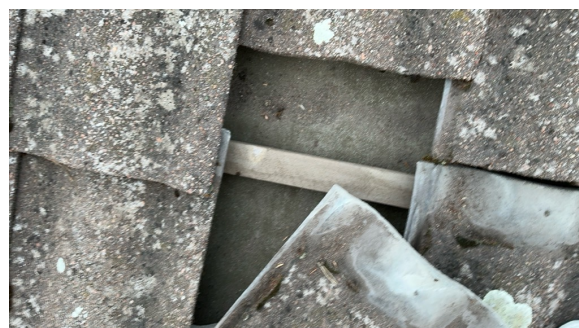
- Tidspunkt for utskiftning av takteking nærmer seg.
- Når takteking og undertak begynner å bli gamle, øker risikoen for lekkasjer, noe som kan føre til omfattende og kostbare reparasjoner av underliggende konstruksjoner dersom en ikke foretar tiltak på konstruksjonene før dette oppstår.
- Tidspunkt for utskiftning av undertak nærmer seg.

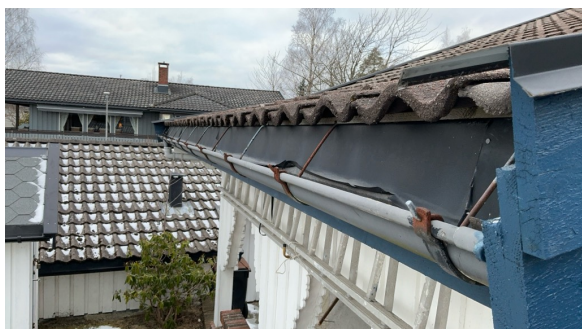
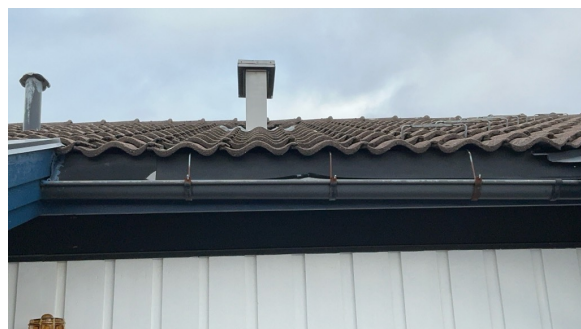
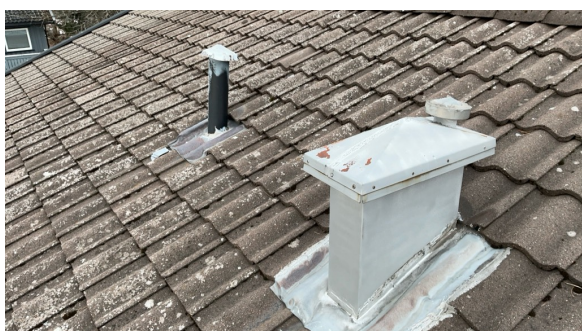
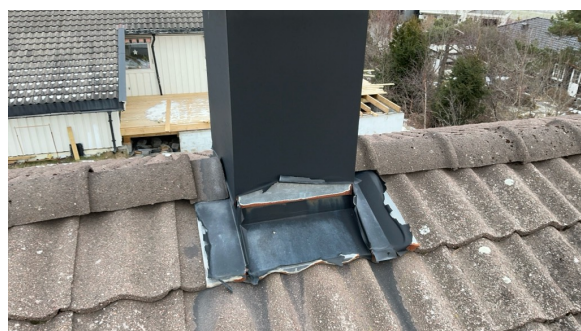
### Nedløp og beslag

- Det er rust på innfestingen av takrenner/nedløp.

- Nye renner og nedløp må monteres

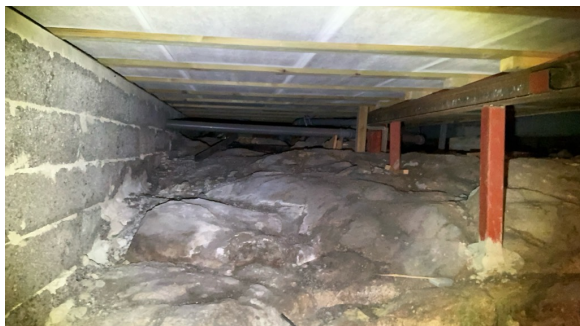
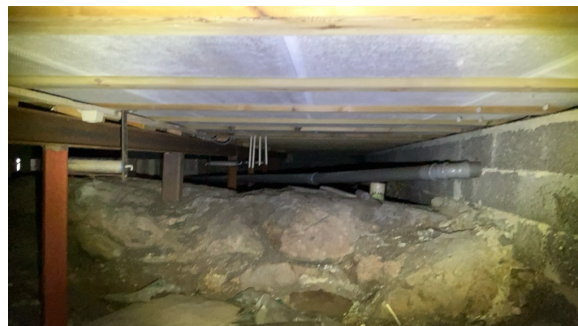
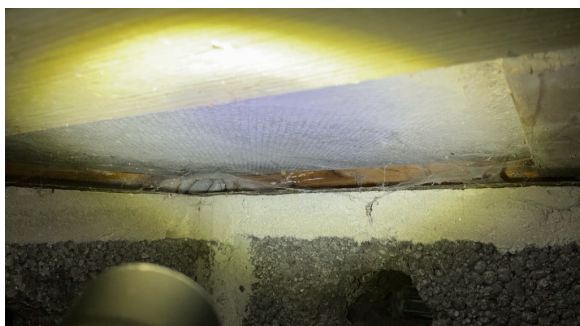
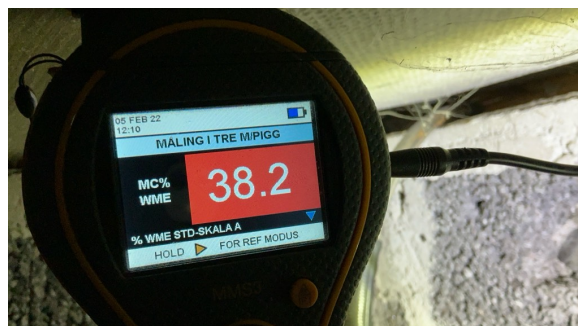
## TG 3 Kryp Kjeller

- Det er ikke adkomst til deler av krypkjelleren. Kryp kjeller er kun vurdert i tilgjengelige deler. Kryp kjeller regnes for å være en risikokonstruksjon som er utsatt for fukt- og råteskader i bunnsvill, trebjelkelaget og andre tilstøtende konstruksjoner, på grunn av fuktighet fra grunnen og kondensering ved temperaturforskjeller. Selv om det ikke er avdekket tegn på skader, betyr ikke dette nødvendigvis at det ikke foreligger skader i eller i forbindelse med krypkjelleren.
- Det er stedvis påvist fuktnivå som tilsier at konstruksjonen kan ha fuktskader.

Bjelkelag i tre er synlig fra undersiden. Det er utført fuktmålinger i bunnsviller tilfeldig steder i krypkjelleren, og det er registrert forhøyede fuktverdier i treverk, med målinger opptil ca. 38 %.

Fuktverdier over ca. 20 % anses som kritiske for treverk, og nivåer over 25–30 % gir høy risiko for råte- og soppdannelse. De registrerte verdiene vurderes som alvorlige og indikerer at krypkjelleren ikke fungerer tilfredsstillende slik den er utført i dag. Konstruksjonen vurderes som en klar risikokonstruksjon.

Fukt og råteskader i bunnsvill mot nord/øst.

Det anbefales videre utredning av fagkyndig, herunder kartlegging av omfanget av fukt- og eventuelle råteskader. Tiltak kan omfatte fuktsikring mot grunn, forbedret ventilasjon, etablering av plastfolie/radonsperre på grunn, eventuell avfukting, samt utskifting av skadet treverk. Kostnadskrevende tiltak må påregnes.

Kostnadsestimat: 200 000 - 500 000

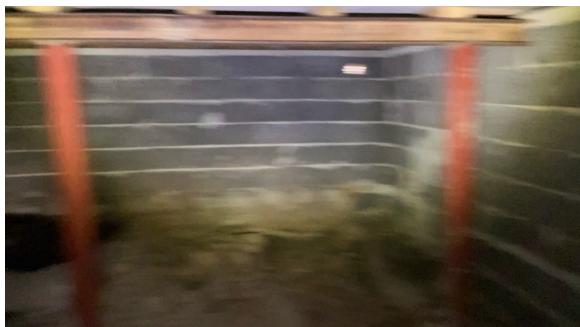
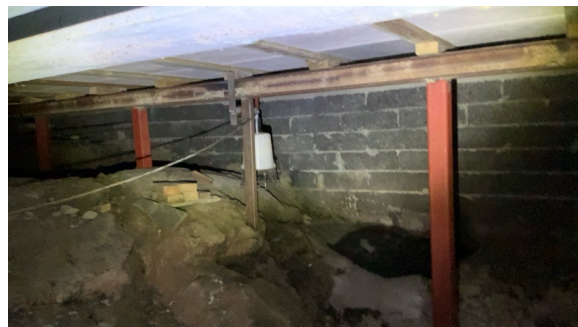
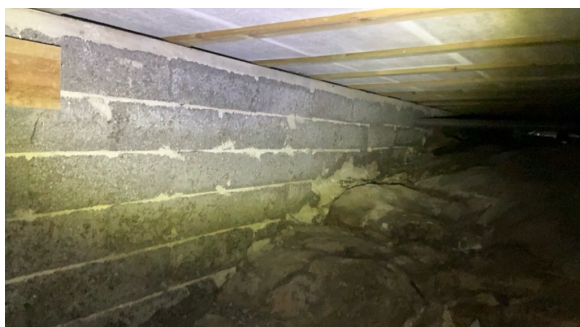
### 🔊 TG 2 Fuktsikring og drenering

Det er ikke etablert drenering rundt boligen.

Det er fall i terrenget inn mot ringmuren enkelte steder. Man må kunne forvente at det til tider kan trenge inn noe fukt på fjellet i krypkjelleren. Årsaken til dette er fukt som følger fjellet inn under ringmuren, og at det kan oppstå kondens ved temperatur svingninger

Det må forventes utbedringer, men mye avhenger av hva man bruker kjeller til og hvilken løsning man velger for avfuktning og ventilering av kjeller.

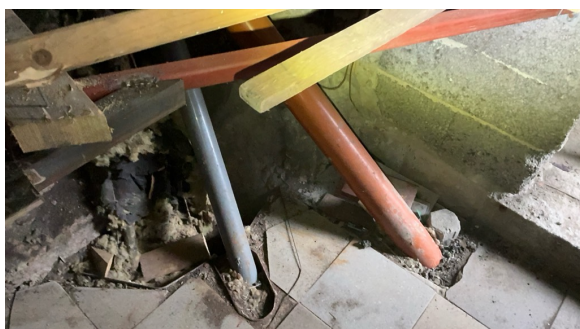
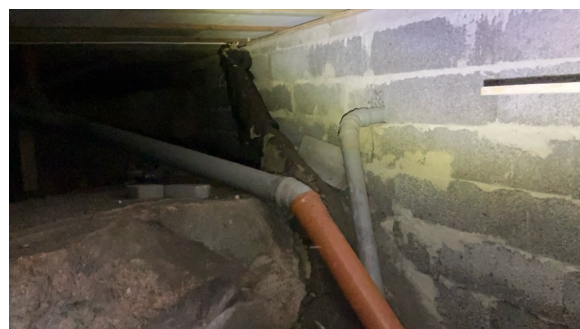
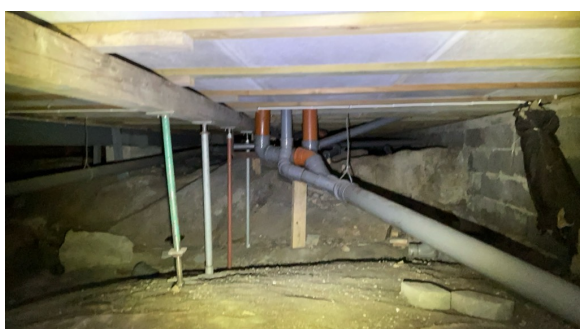
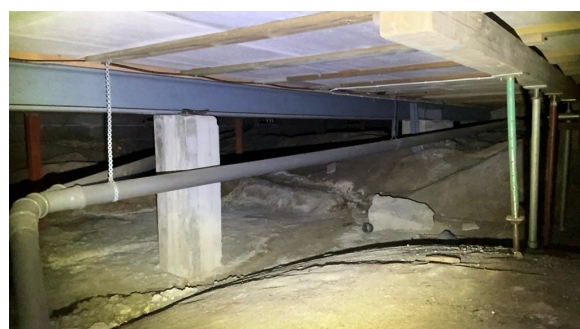
## TG 2 Utvendige vann- og avløpsledninger

Utvendige avløpsrør er av plast. Utvendige vannledninger er av jernrør.

- Det er ikke behov for utbedringstiltak siden anlegget fungerer i dag, men ut ifra alder kan skader plutselig oppstå på eldre anlegg.
