# Tilstandsrapport

Boligbygg med flere boenheter

Stretet 2 D, 7200 KYRKSÆTERØRA

Befaringsdato: 18.08.2025

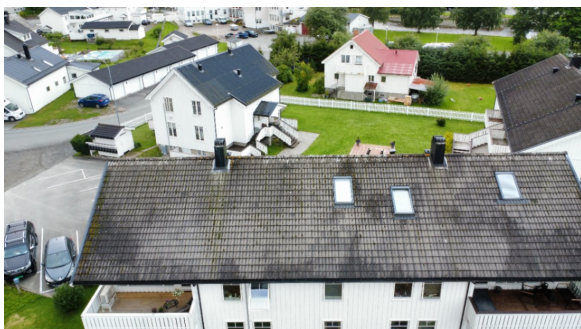
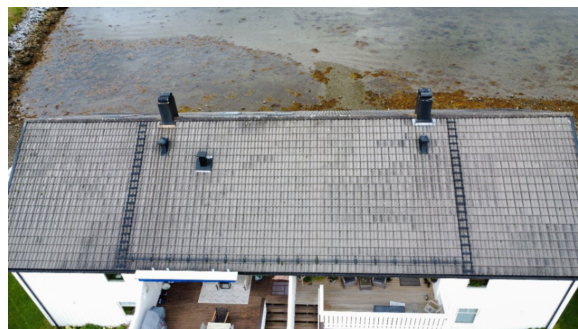
- Siden taket (takkonstruksjon, takteking og skorstein) kun er observert fra bakkenivå og via biler fra drone, er vurderingen begrenset av dette. Det er ikke sikkerhetsmessig forsvarlig å bevege seg ut på taket uten tilstrekkelig sikkerhetsutstyr. Det kan være skjulte skader som ikke er synlige under befaringen fra bakkenivå.

- Overvåk tilstanden jevnlig. For å få tilstandsgrad 0 eller 1 må tekingen skiftes ut, men tidspunktet for når dette er nødvendig er vanskelig å si noe om.
- Det kan anbefales å vaske taket og deretter montere mosebeslag på møne av zink eller kobber for å hindre videre fremtidig mose på taktekingen.

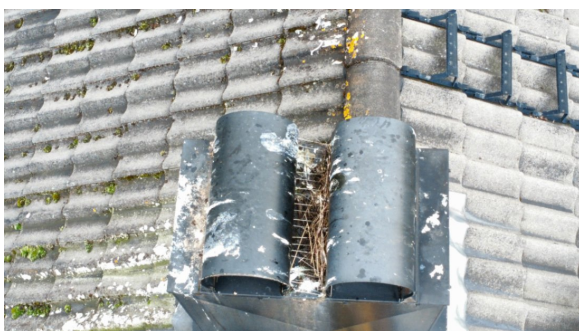
Er en del avfall fra fugler på pipehatt.

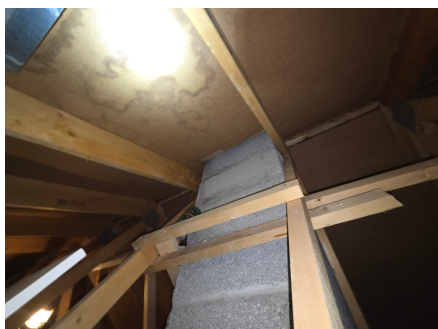
- Det er påvist fuktskjolder/misfarging i takkonstruksjonen.
- Loftsluke er ikke isolert, det kan føre til at varm fuktig luft fra boligen stiger opp på loftet og forårsaker fuktskader.

Det er påvist fuktskjolder/misfarging i takkonstruksjonen.  
Undertak har ingen mansjett/tetting rundt gjennomføringer i undertak

- Tiltak:
  - Grunnet manglende mansjett på undertak ved gjennomføringer bør området holdes under oppsikt over tid og tiltak må vurderes ut fra hvordan dette utvikler seg. Det er ikke målt forhøyde fuktverdier på befaringsdagen eller skader i området.
  - Ikke behov for umiddelbare tiltak vedrørende loftsluke, men en oppgradering vil kunne sikre mot varmetap. I tillegg reduseres faren for fuktskader på loftet.

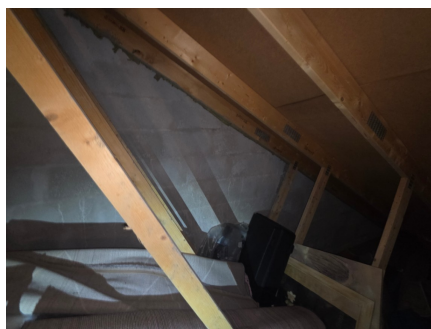
Brannskillevegg i lettklinkerblokk er synlig på kryploft

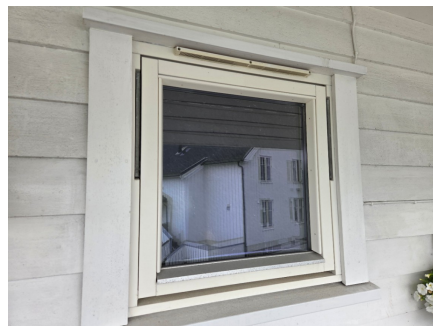
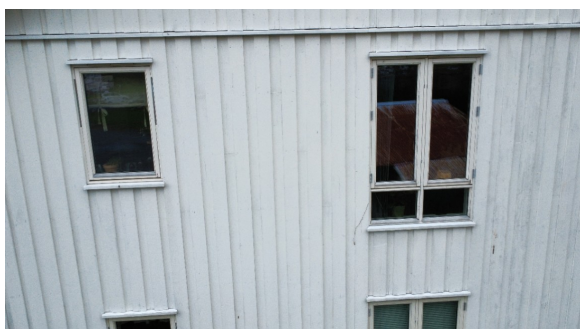
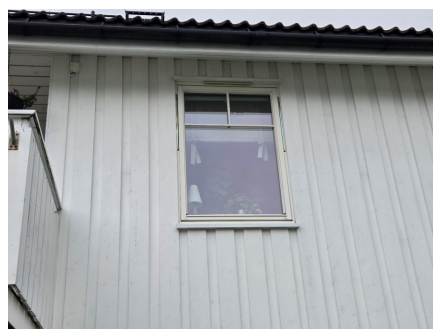
- Karmene i vinduer er slitte og det er sprekker i trevirket.

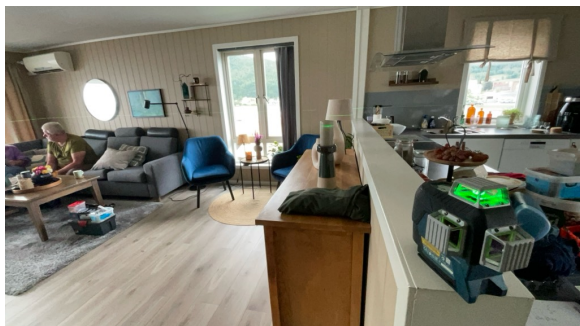
2. etasje.

Plassering av laser ved kontroll av stue/kjøkken. Det er målt 9 mm høydeforskjell gjennom rommet. TG 1

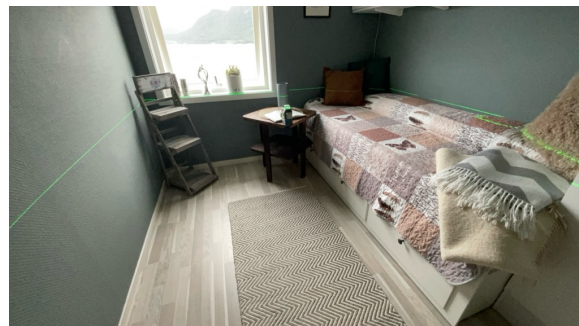
2. etasje.

Plassering av laser ved kontroll av soverom 2. Det er målt 8 mm høydeforskjell gjennom rommet. TG 1

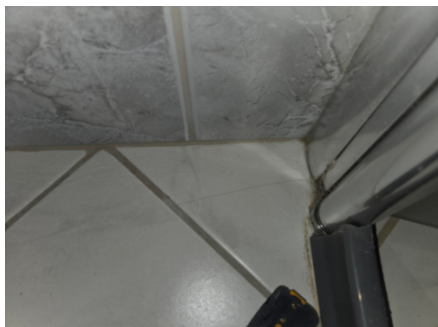
- Det er mulighet for at det kan forekomme vannlekkasje på våtrommet hvor vann ikke vil gå til sluk.
- Det er påvist at flisfuger har riss/sprekker.
- Det er påvist at høydeforskjell fra topp slukrist til gulv/synlig topp membran ved dørterskel er mindre enn 25 mm.
- Det er påvist avvik i fallforhold til sluk i forhold til krav i forskrift på byggetidspunktet.
- Det er påvist sprekker i fliser.

- Fuger i våtsone til dusj er noe slitt
- Gulvskinne for dusj avgrenser rommet mot sluk
- Sprekk i flis langs vegg

Sprekk i fliser i dusj mot vegg

- Skadet flis er i et område hvor den kun utgjør et estetisk avvik.
- Til tross for avviket i fall/høydeforskjell til sluk, vil gulvet fortsatt kunne lede vann mot sluket, men med redusert effektivitet. Dette kan potensielt øke risikoen for vannansamling i enkelte områder av badet.
- Andre tiltak:
  - Eventuelt lekkasjevann fra utstyr utenfor dusjsone vil ikke ha en naturlig vei til sluket. Dette kan føre til at vann samler seg på gulvet og potensielt renner ut av rommet eller trenger inn i konstruksjonen.
  - Som ekstra sikring bør det monteres vannføler på gulv ved dør som er tilkoblet vannstopppventil. Det kan bidra til å forhindre skade i tilstøtende rom ved evt. vannstigning inne i rommet.
  - Ikke behov for umiddelbare tiltak vedrørende fuger.

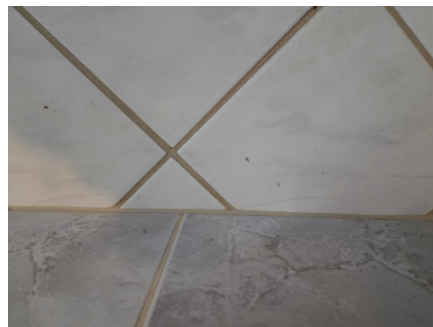
Sprekk i fliser i dusj mot vegg

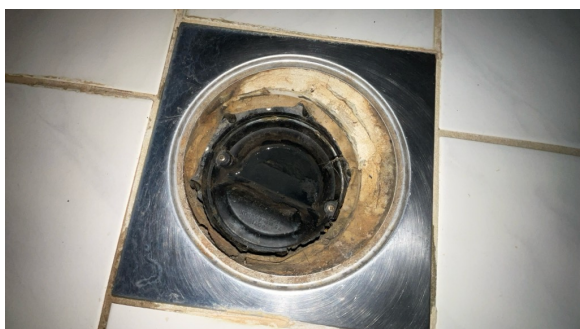
Smøremembran/mansjett er ført ned under skrudd klemring på plastsluken

- Det er viktig å merke seg at levetiden til en membran varierer basert på kvalitet, installasjon og bruk. Eldre membraner kan bli sprø og sprekke opp, noe som fører til at de mister sin vanntettende funksjon. Dette kan resultere i vannlekkasjer gjennom vegger og gulv og fuktskader.
  - Overvåk tilstanden jevnlig. For å få tilstandsgrad 0 eller 1 må tettesjiktet skiftes ut, men tidspunktet for når dette er nødvendig er vanskelig å si noe om.
- Sluk bør kontrolleres og rengjøres jevnlig

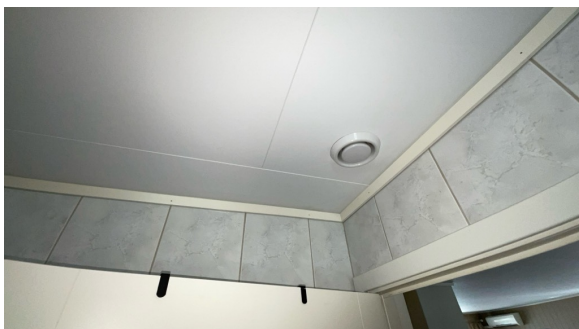
Avtreksventil i himling

- Det er ikke behov for utbedringstiltak på befaringsdagen på avtrekksvifte, men ut ifra alder må vedlikehold og oppgraderinger påregnes.

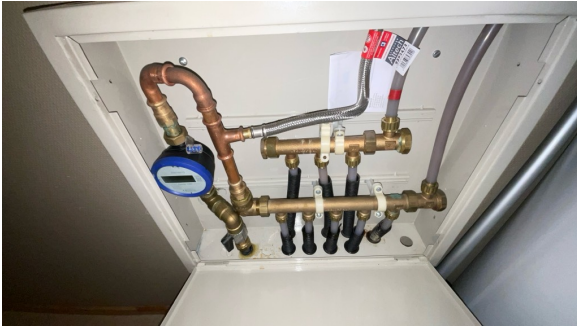
Vannfordelingsskap

- Det er ikke behov for utbedringstiltak siden anlegget fungerer i dag, men ut ifra alder kan skader plutselig oppstå på eldre anlegg.
- Rørkurser på rør-i-rør system bør merkes.
