# Tilstandsrapport

Rekkehus

Dyrgravveien 17 C, 3617 KONGSBERG

Rapportdato: 24.09.2025

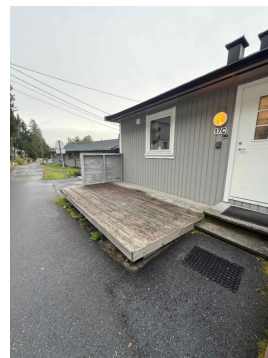
**Vurdering av avvik:**  
• Det er værslitt/oppsprukket trevirke/trepaneler.

Bildet viser terrassen utenfor leiligheten.

Terrassen bør overflatebehandles for å forlenge levetiden og redusere risikoen for ytterligere forvitring og skader på treverket. Eventuelle tiltak må avklares med styret før gjennomføring.

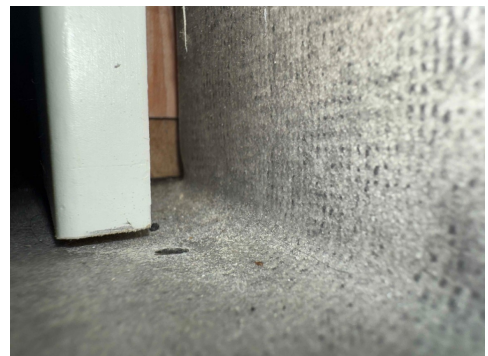
Det er påvist avvik i krav til høydeforskjell/fall-løsning på grunn av usikkerhet knyttet til oppkant på belegg ved døråpningen. Manglende eller utilstrekkelig oppkant kan medføre økt risiko for fuktskader dersom vann trenger ut av våtrommet.

Det er målt mindre fall enn 1:100 ved døråpningen, og det er usikkerhet knyttet til oppkant på belegg i dette området. Dersom forbruksvann eller lekkasjevann kommer til døråpningen, kan det være risiko for at vann renner ut til tilstøtende konstruksjoner.

Bildet viser listen og dørkarmen på innsiden av badet, hvor det er usikkerhet knyttet til oppkantens utførelse.

Det anbefales ytterligere undersøkelse vedrørende oppkanten, og eventuelt å etablere tilstrekkelig oppkant for å redusere risikoen for vannskader.

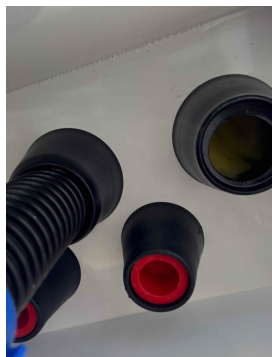
Manglende tettepropper gir økt risiko for vann- og fuktskader ved en eventuell lekkasje, da vann kan trenge ut av skapet og skade omkringliggende konstruksjoner.

Bildet viser manglende tettepropp i rørgjennomføringer i rørskapet.

For å lukke avviket bør nye tettepropper monteres i rørgjennomføringen i rørskapet.

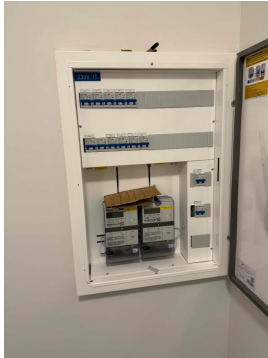
Bildet viser sikringsskapet for leiligheten og naboileiligheten.
