# Tilstandsrapport

Våningshus

Bingenveien 330, 1860 TRØGSTAD

Befaringsdato: 10.11.2025

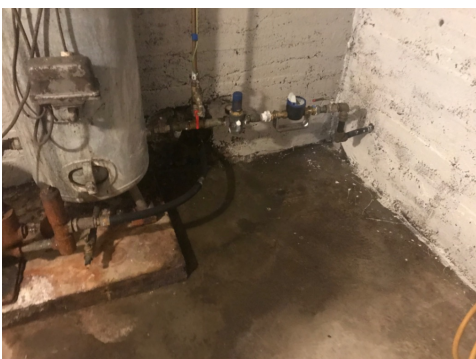
## ! TG 2 Rom Under Terreng

- Det er påvist indikasjoner på noe fuktgjennomtrenging i kjellergulv.
- Det er påvist indikasjoner på noe fuktgjennomtrenging inn i kjellermur.

Det kommer noe fukt inn ved vanninntak til huset, dette følger gulvet ned til sluket. Det er også noe fukt skjolder på gulv og vegger generelt.

Dette antas ikke gjør noe skade på konstruksjoner da det er utført i mur betong. Det er viktig at det luftes godt i kjeller så det ikke oppstår mugg/sopp.

- Det påviste fuktnivå gir grunn til å overvåke konstruksjonen jevnlig for å se utvikling over tid, og eventuelt foreta tiltak for å unngå fuktskader.

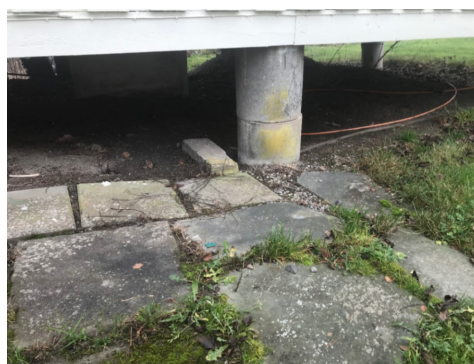
Det har ingen praktisk betydning annet at det er synlige skjevheter på søyler. Det ser ut til at de har satt seg så det vurderes som om det ikke er fare for at dette utvikler seg.

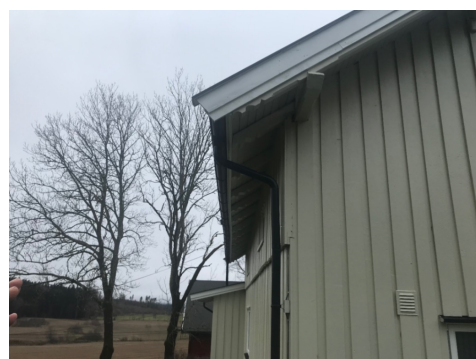
### ! TG 2 Nedløp og beslag

Endre terreng så det blir fall bort fra huset.

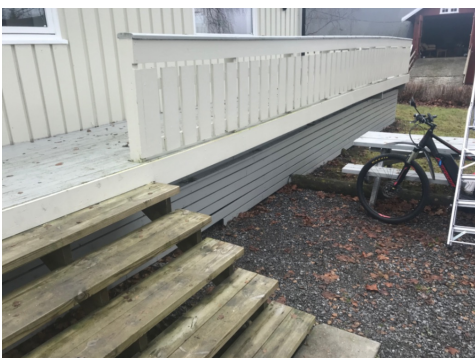
## TG 3 Utvendige trapper

- Rekkverket er såpass lavt at det på grunn av sikkerhetsmessige forhold anbefales økning av høyde.
- Rekkverkshøyde må endres for å tilfredsstille krav på byggemeldingstidspunktet.
- Rekkverk må monteres for å lukke avviket.

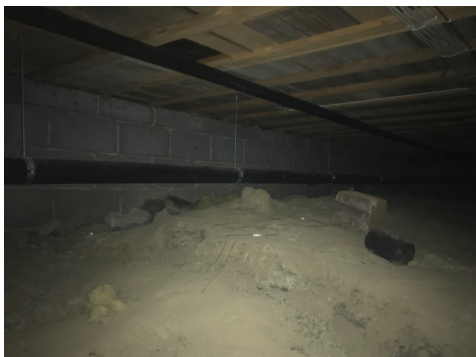
Krypkjeller med tilgang fra luke i vegg ved trapp til fyrrom.

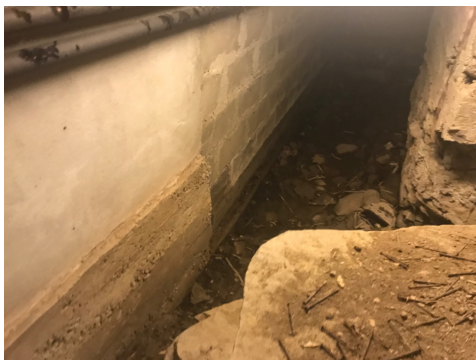
Kryp kjeller med tilgang via dør til terreng.
