# Tilstandsrapport

Rekkehus

Drivavegen 36 D, 6600 SUNNDALSØRA

Oppdragsnr.: 22462-1054

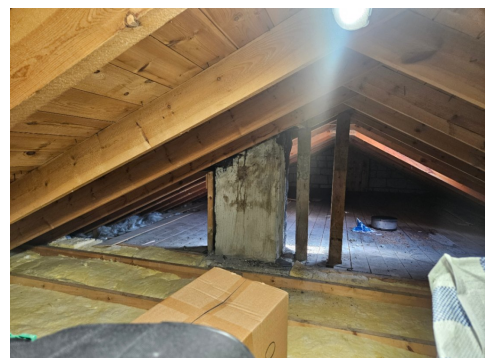
- Det er begrenset/dårlig ventilering av takkonstruksjonen.
- Det er påvist fuktskjolder/skader i takkonstruksjonen.

Det er registrert skjoldmerker på takstol ved pipestocken. Ved bruk av fuktindikator bemerkes skjoldmerkene som tørre på befaringsdagen.

- Det må gjøres nærmere undersøkelser.
- Lufting/ventilering bør forbedres.

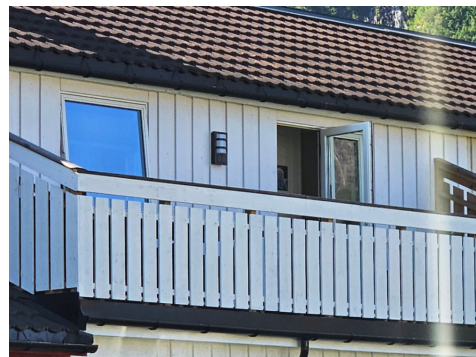
- Balkong/terrasse ligger over innredede boligrom, usikker konstruksjon. Konstruksjonsutforming gir økt fare for skader.

- Det må gjennomføres ytterligere undersøkelser.

Dette er en risikokonstruksjon, det anbefales at det innhentes dokumentasjon og gjøres ytterligere undersøkelser.

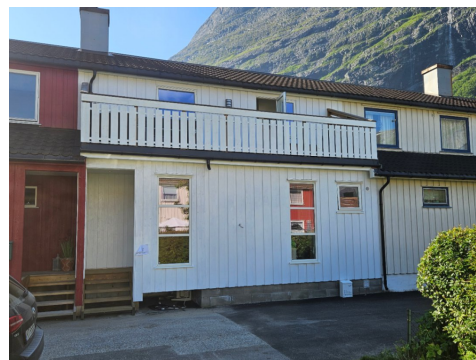
## TG 3 Utvendige trapper

Boligen er utført med en trapp av impregnerte konstruksjonsvirke ved boligens inngangsparti.

Det kan være fare for personskader ved bruk av en trapp som ikke er utført med returrekkverk eller håndløpere.

- Rekkverk må monteres for å lukke avviket.

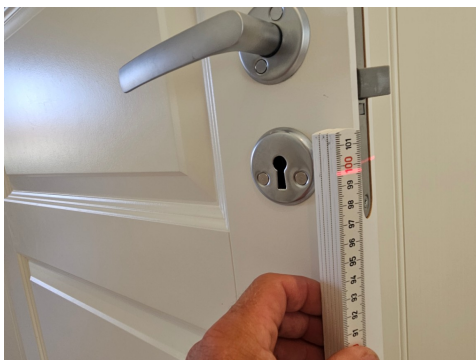
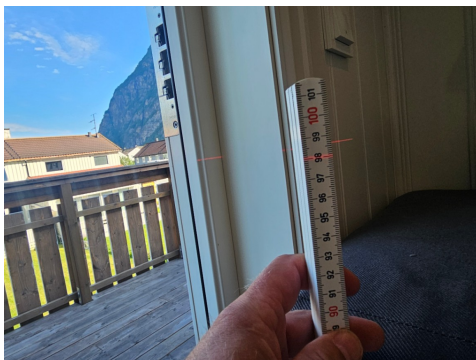
- Det er målt høydeforskjell på mellom 15-30 mm gjennom hele rommet. Tilstandsgrad 2 gis med bakgrunn i standardens krav til godkjente måleavvik.

- For å få tilstandsgrad 0 eller 1 må høydeforskjeller rettes opp. Det vil imidlertid sjelden være økonomisk rasjonelt som et enkeltstående tiltak i en bolig som dette. Dersom boligen en gang skal renoveres, kan man vurdere slike tiltak.

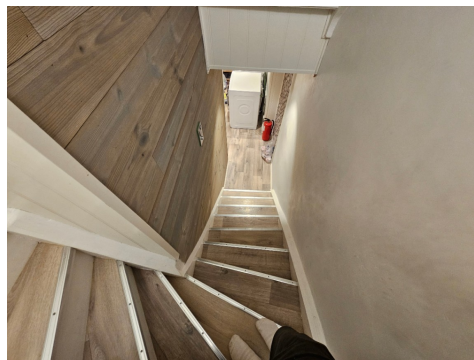
## TG 2 Innvendige trapper

Boligene er utført med malte tretrapper mellom etasjene.

Rekkverk må monteres i trappene for å hindre personskafer ved bruk av trappene.

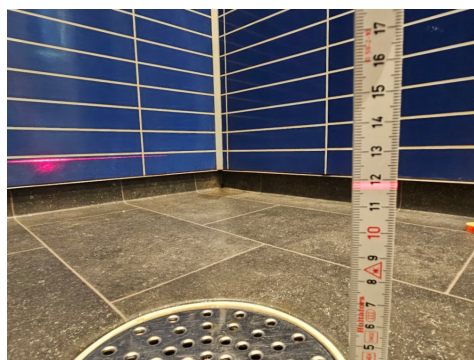
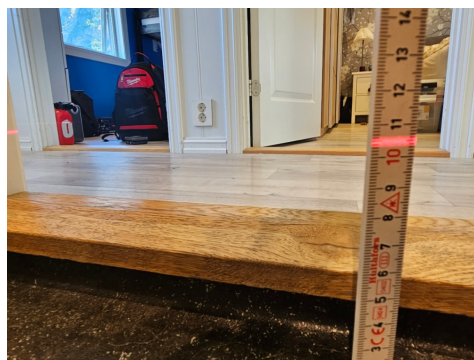
- Det er påvist avvik i fallforhold til sluk i forhold til krav i forskrift på byggetidspunktet.

- Til tross for avviket i fall/høydeforskjell til sluk, vil gulvet fortsatt kunne lede vann mot sluket, men med redusert effektivitet. Dette kan potensielt øke risikoen for vannansamling i enkelte områder av badet.
- Et bad med manglende/ redusert fall til sluk blir mindre funksjonelt og sikkert for brukeren. Dette kan medføre stående vann på gulvet, vann som ikke ledes effektivt til sluket, økt risiko for at vann renner ut av rommet og redusert sklisikkerhet på gulvet.

Avviket gir grunnlag for at konstruksjonen overvåkes jevnlig. Som minste tiltak er dørterskelen hevet for å ivareta anbefalingen om en høyde forskjell fra topp terskel til topp sluk på minimum 25 mm. Skal konstruksjonen oppnå TG 0 eller TG 1 må avviket utbedres.

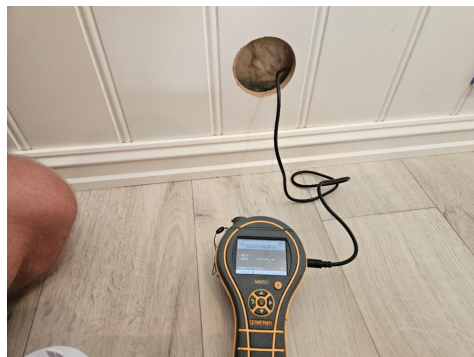
- Det er ikke påvist tilfredsstillende løsning for å synliggjøre lekkasje fra innebygget sistene.

- Uten dreneringsløsning/lekkasjesikring kan lekkasjer pågå over lang tid uten å bli oppdaget. Dette kan føre til omfattende fuktskader i omkringliggende byggematerialer.

Det må etableres dreneringsløsning for å synliggjøre eventuelle lekkasjer ved sisternen for å kunne hindre at vannskade kan pågå over tid.

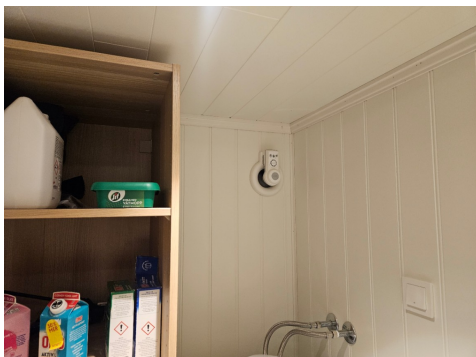
MDF egner seg ikke som materiale for våtsoner (sveller ved fuktpåkjenning)

- Uegnede materialer må fuktbekjempes/utskiftes.

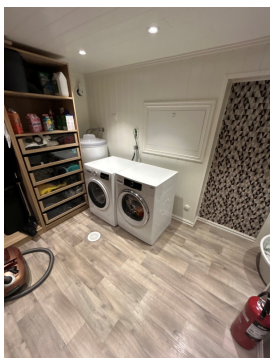
- Det er påvist avvik i krav til høydeforskjell/fall-løsning på våtrommet.

- Til tross for avviket i fall/høydeforskjell til sluk, vil gulvet fortsatt kunne lede vann mot sluket, men med redusert effektivitet. Dette kan potensielt øke risikoen for vannansamling i enkelte områder av badet.

Avviket gir grunnlag for at konstruksjonen overvåkes jevnlig. Som minste tiltak er dørterskelen hevet for å ivareta anbefalingen om en høyde forskjell fra topp terskel til topp sluk på minimum 25 mm. Skal konstruksjonen oppnå TG 0 eller TG 1 må avviket utbedres.

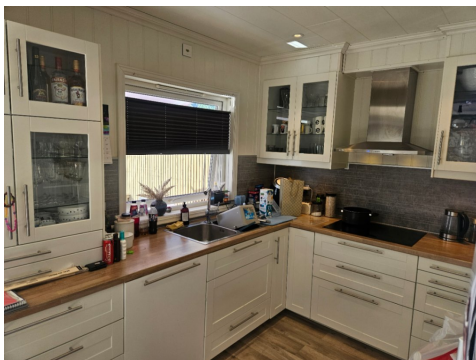
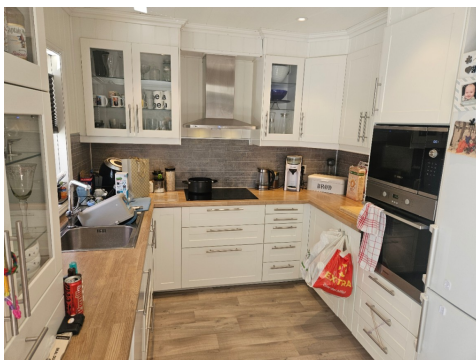
- Det er ikke påvist tegn på at det er montert lekkasjedeteksjon ved oppvaskmaskin/oppvaskkum, dette er et krav på kjøkkenet ut ifra alder.

- Det bør monteres lekkasjedeteksjon ved oppvaskmaskin/oppvaskkum.

Det bør monteres vannstoppsystem for å hindre at en eventuell vannskade får utvikle seg.
