# Tilstandsrapport

Boligbygg med flere boenheter

Bakkeli 11 , 2040 KLØFTA

Befaringsdato: 22.12.2025

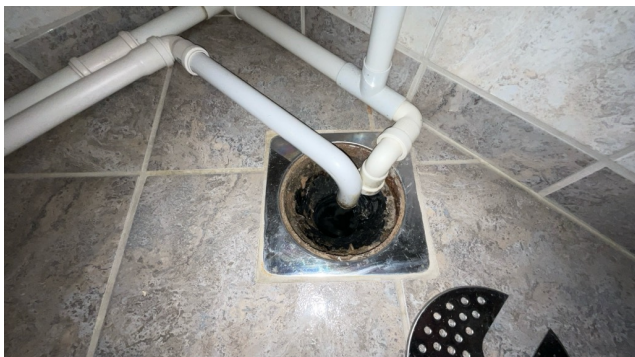
- Det er påvist at høydeforskjell fra topp slukrist til gulv/synlig topp membran ved dørterkel er mindre enn 25 mm.
- Det er påvist at noen fliser har bom (hulrom under).
- Det er påvist avvik i fallforhold til sluk i forhold til krav i forskrift på byggetidspunktet.

- Det er påvist mangelfull/feil utførelse rundt rørgjennomføringer e.l. som gir fare for fukt i konstruksjonen i våtsone.
- Mer enn halvparten av forventet brukstid er passert på membranløsningen.
- Mer enn halvparten av forventet brukstid er passert på slukløsningen.
- Det er påvist utette rørgjennomføringer i våtsone.

Kontroll av sluk.

- Til tross for avviket i fall/høydeforskjell til sluk, vil gulvet fortsatt kunne lede vann mot sluket, men med redusert effektivitet. Dette kan potensielt øke risikoen for vannansamling i enkelte områder av badet.
- Selv om bom eller hull lyd ikke alltid er et umiddelbart problem, bør det overvåkes nøye før eventuell utvikling i sprekker i flisfuger e.l. oppstår. Dette må en foreta tiltak for, for å begrense utviklingen.

- Det er viktig å merke seg at levetiden til en membran varierer basert på kvalitet, installasjon og bruk. Eldre membraner kan bli sprø og sprekke opp, noe som fører til at de mister sin vanntettende funksjon. Dette kan resultere i vannlekkasjer gjennom vegger og gulv og fuktskader.
- Ved utettheter i membran/tettesjikt er det høy risiko for at vann trenger gjennom konstruksjonene og kan medføre fuktskader.
- Konsekvensen er at det kan oppstå fuktskader i konstruksjonen bak overflatematerialet. Vann kan trenge inn gjennom utette rørgjennomføringer og forårsake fuktskader ved fukttilførsel gjennom enten bruksvann eller lekkasjevann.
- Overvåk tilstanden jevnlig. For å få tilstandsgrad 0 eller 1 må tettesjiktet skiftes ut, men tidspunktet for når dette er nødvendig er vanskelig å si noe om.

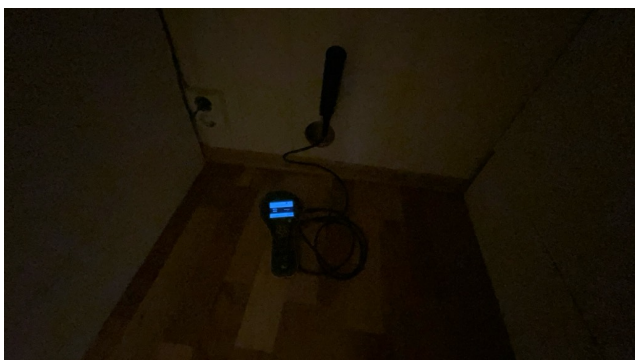
Hulltaking er foretatt uten å påvise unormale forhold. Hulltaking er foretatt ved/i Gang.

Utført hulltaking.

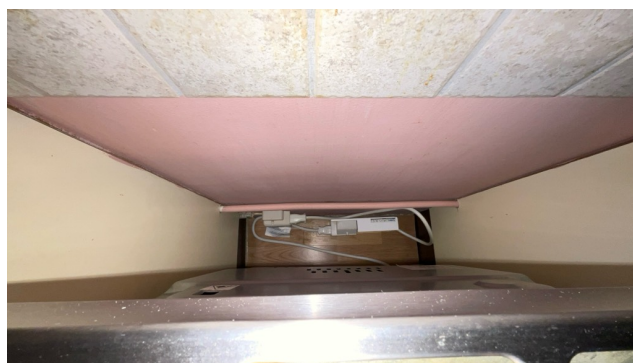
Kontroll bak ovn. Ingen tegn til fuktskader på befaringsdagen.

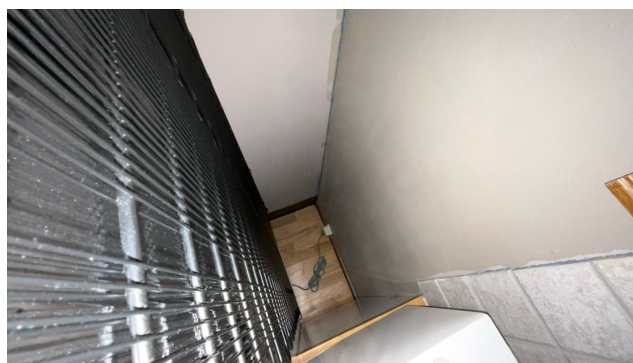
Kontroll bak kjøleskap. Ingen tegn til fuktskader på befaringsdagen.

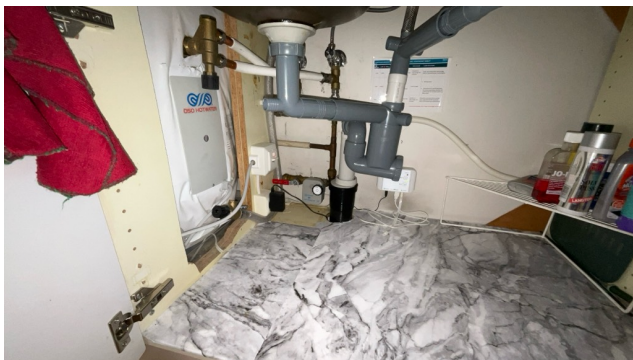
Besiktigelse av røropplegg.

- Det er ikke behov for utbedringstiltak siden anlegget fungerer i dag, men ut ifra alder kan skader plutselig oppstå på eldre anlegg.
- I forbindelse med oppgradering av våtrom vil det være naturlig med utskiftning av rør.
- Tidspunkt for utskiftning av vannledninger nærmer seg.
