Tilstandsrapport

Tomannsbolig

Fosseløkka 12 , 1792 TISTEDAL

Befaringsdato: 04.02.2026

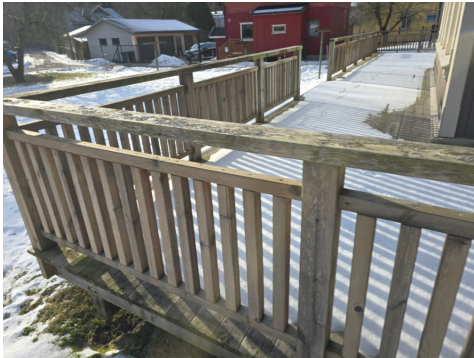
⚠ TG 2 Utvendige trapper

Manglende vedlikehold og utilstrekkelig håndløper/rekkverk øker risikoen for fall og personskader.

Trappen bør vedlikeholdes, og arbeid med håndløper/rekkverk må ferdigstilles.

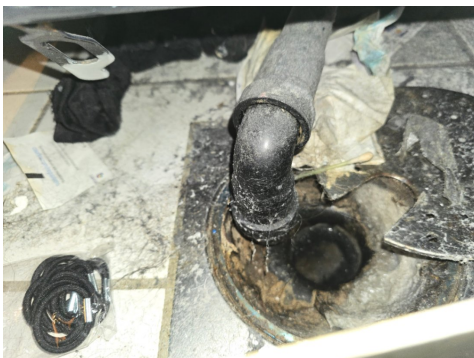
! TG 0 Tilliggende konstruksjoner våtrom

Hulltaking er foretatt uten å påvise unormale forhold. Hulltaking er foretatt på soverom.

Ingen utslag på skadelig fukt.

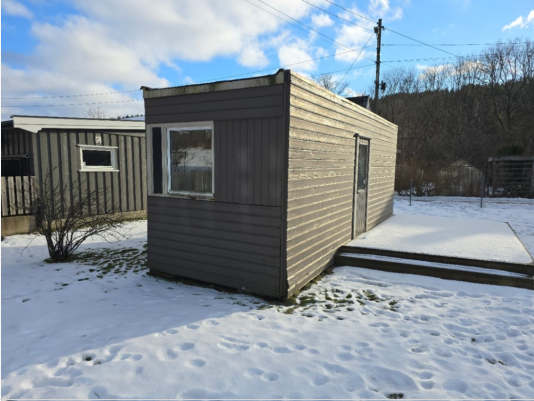
Bod

Brakken fremstår i svært dårlig stand med fukt-/råteskader.
Anses derfor å være et rivningsobjekt.
