Innholdsrik tomannsbolig med stor eiet tomt.

Velkommen til Fosseløkka 12!

Befaringsdato: 04.02.2026

Rapportdato: 30.04.2026

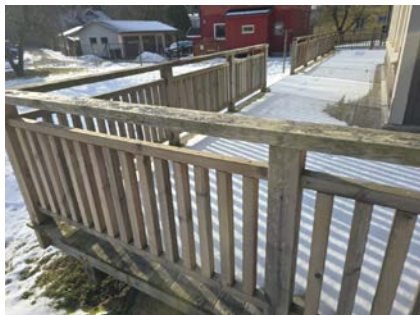
TO 2 Utvendige trapper

Manglende vedlikehold og utilstrekkelig håndløper/rekkverk øker risikoen for fall og personskader.
