Tilstandsrapport

📍 Hausvik 21, 4580 LYNGDAL

gnr. 11, bnr. 2

Befaringsdato: 18.09.2024

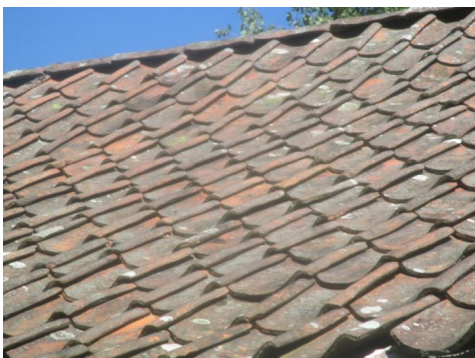
- Mer enn halvparten av forventet brukstid er passert på taktekkingen.
- Mer enn halvparten av forventet brukstid er passert på undertak.
- Det er påvist råteskader.

Har vært lekkasjer flere plasser som har gjort at undertaket av bord har fått råteskader flere plasser og da spesielt ved takutstikk

Deler av taktekkingen.

Taktekkingen og store deler av undertaket av bord må byttes.

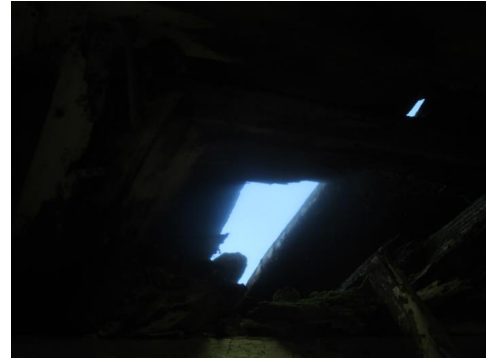
Hull i yttertaket.

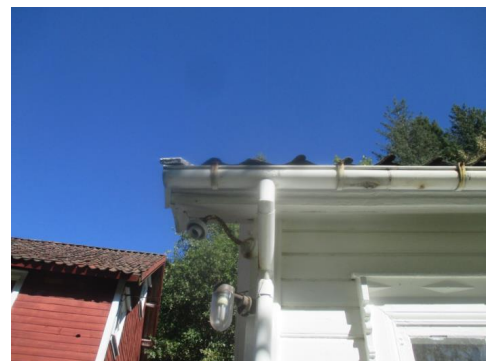
Eldre takrenner og nedløp.

Takrenner med tilhørende deler må beregnes og byttes i samband med taktekkingen.

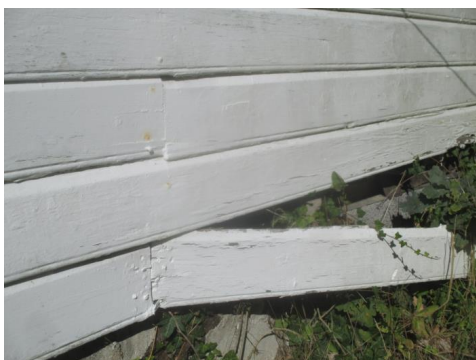
- Det er påvist betydelige råteskader i bordkledningen.
- Det er avvik:

En god del råteskader på kledningen og belistninger ble registrert. Kledningen ligger nær bakkenivå på baksiden av boligen og dermed fare for oppsug av fuktighet. På grunn av lekkasjer i fra taket er det fare for at det har rent vann bak kledningen og kan forårsake skader på tømmervegger. Veggkonstruksjoner har noe skjevheter/sig.

Slitt/skadet kledning.

- Råteskadet trekledning må skiftes ut.
- Tiltak:

Anbefaler at kledning blir fjærnet i nederste del for å kunne komme til eventuelle skader på bunnstokker. Større oppgraderinger av fasader må beregnes.

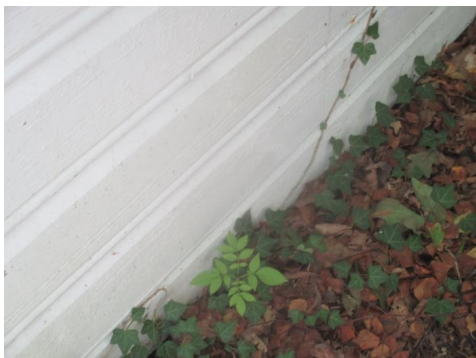
Kledningen nær bakkenivå.

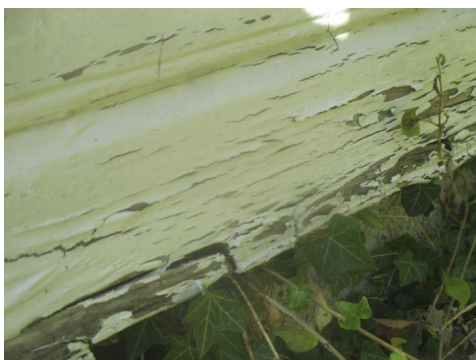
Skadet.

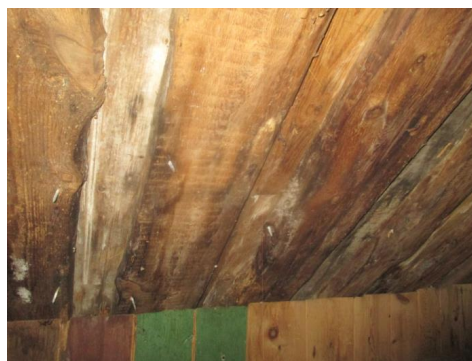
- Det er påvist fukt/råteskader i takkonstruksjonen.
- Konstruksjonene har skjevheter.

Er noe sig og skjevheter i takkonstruksjonen og selve konstruksjonen har fått skader etter lekkasjer. (Se også punkt taktekking)

Skadet undertak på grunn av lekkasjer.

- Konstruksjonene må sikres mot råte, sopp og skadedyr.
- Råteskadede konstruksjoner må skiftes ut.

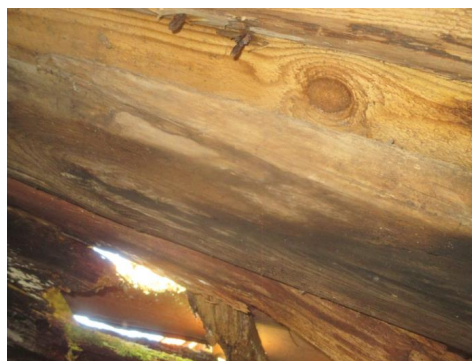
Lekkasje/skader.

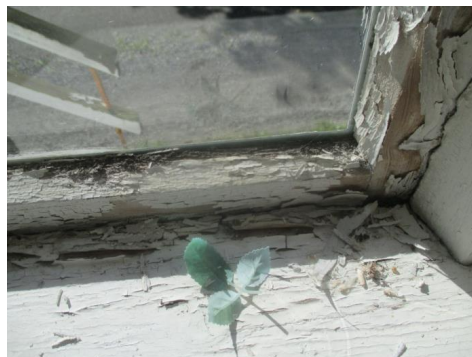
Innvendige skader på karm og ramme.

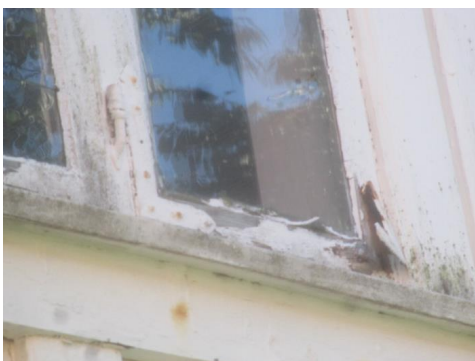
- Det er påvist vinduer med fukt/råteskader.
- Karmene i vinduer er slitte og det er sprekker i trevirket.

Eldre vinduer som ikke kan åpnes og har fått større skader og bærer preg av mangel på vedlikehold over lengre tid.

Eldre slitte/skadet vinduer.

Utskiftning av vinduer må beregnes. Gjennværende brukstid ansees som begrenset.

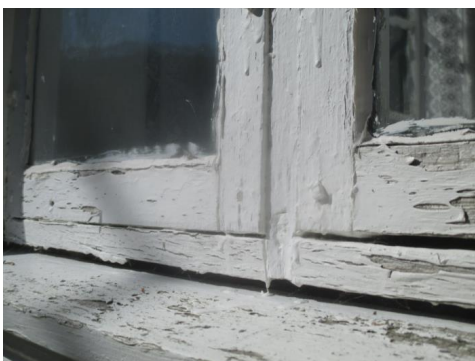
Bærer preg av mangel på vedlikehold.

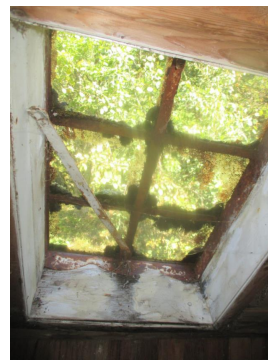
Gammelt skadet takvindu av støpejern.

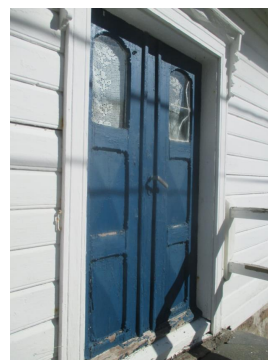
- Det er påvist dør(er) med fukt/råteskader.
- Det er påvist utetthet/åpning mellom dørblad og dørkarm. Dvs. at kald trekk kan oppstå.
- Karmene i dører er værslitte utvendig og det er sprekker i trevirket.

Gammel og skadet hoveddør.

Disse to dører må beregnes å byttes i sin helhet.

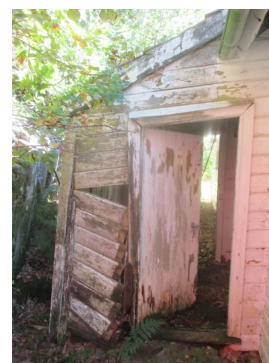
Tilbygget på baksiden har større skader på grunn av fuktighet og lekkasjer over lang tid.

Større skader og må rives.

Må rives i sin helhet og bygges opp på nytt om en ønsker det.

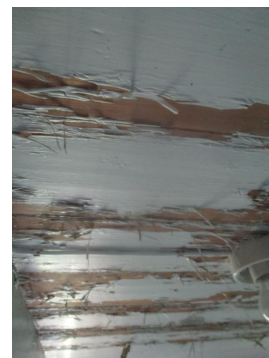
- Det er stedvis påvist synlige skader på overflater.
- Det er påvist fuktskader på overflater.

Synlige skader på overflater på grunn av lekkasjer i fra taket. Noe mindre boremel etter borebiller ble registrert på gulvet på loftet.

Skader etter lekkasjer i himling på soverommet.

- Gjennomføre ytterligere undersøkelser og foreta utbedring av skade.
- Overflater må utbedres eller skiftes.

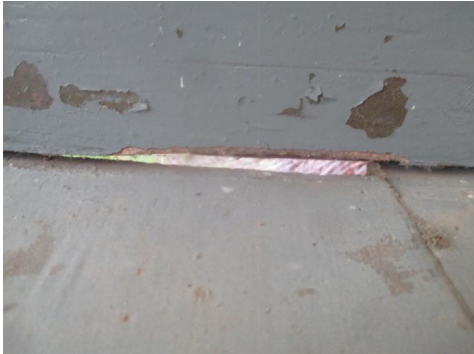
Åpning langs gulvet i ene stuen.

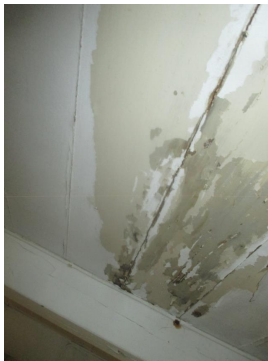
Skader på vegger etter lekkasjer.

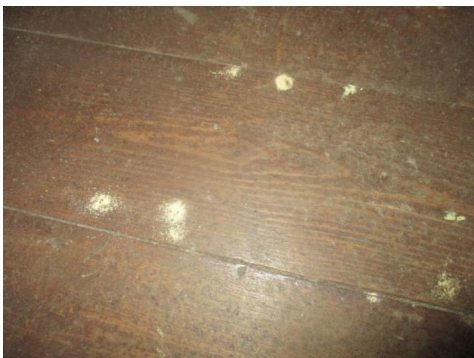
Boremel etter borebiller på gulvet på loftet.

Om borebiller nå er aktive må undersøkes av et skadedyrfirma.

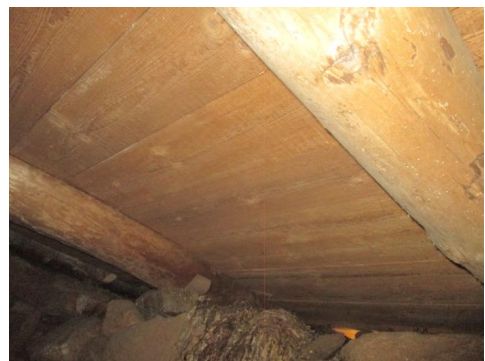
- Det er påvist fuktskader i etasjeskiller
 - Målt høydeforskjell på over 30 mm gjennom hele rommet.
- Tilstandsgrad 3 gis med bakgrunn i standardens krav til godkjente måleavvik.

Er noe fuktskader i to hjørner i krypkjeller.

Fuktskade på gulbjelke av rundstokk ved grunnmur.

- Råteskadet treverk må skiftes.
- For å få tilstandsgrad 0 eller 1 må høydeforskjeller rettes opp. Det vil imidlertid sjelden være økonomisk rasjonelt som et enkeltstående tiltak i en bolig som dette. Dersom boligen en gang skal renoveres, kan man vurdere slike tiltak.

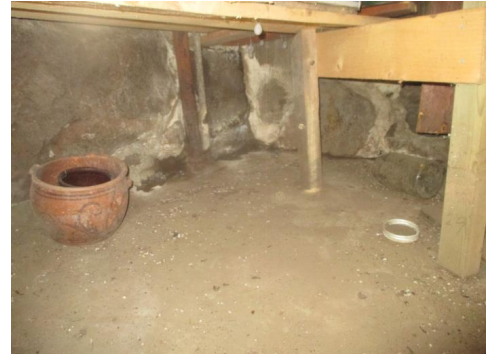
Skulle ha vært noe bedre luftsirkulasjon og noe innsig av fuktighet i slike rom til tider må forventes.

Deler av lav grovkjeller.

Bør opprettes bedre ventilasjon av dette rommet.

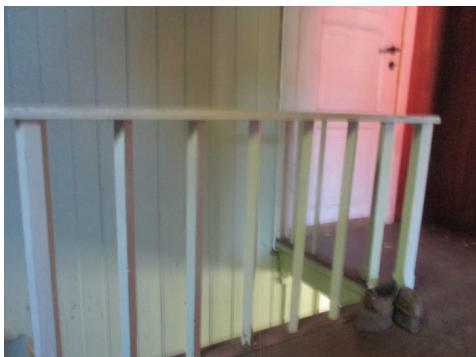
Lav høyde rekkverk.

- Rekkverket er såpass lavt at det på grunn av sikkerhetsmessige forhold anbefales økning av høyde.
- Håndløper bør monteres, men det var ikke krav på byggetidspunktet.
- Det er ikke krav om utbedring av åpninger opp til dagens krav.

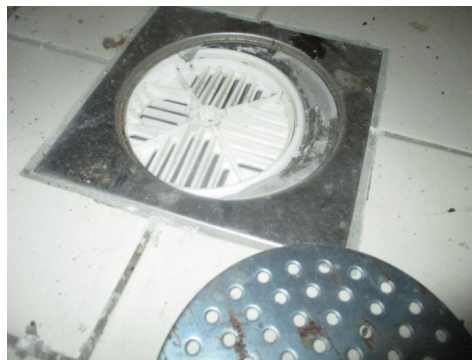
Sluk i dusjhjørne. (rist på sluk sitter fast)

- Våtrommet må totalrenoveres. Alle forhold med tettesjikt, våtsone, sluk m.m. må dokumenteres.

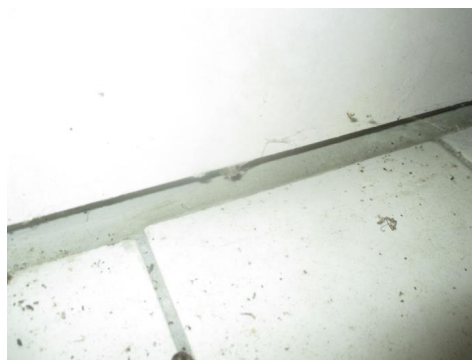
Fuger har åpnet seg noe.

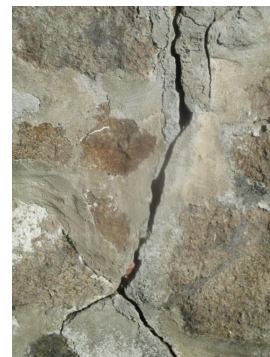
- Det er registrert setningskader/store riss/sprekker.

Større sprekk og sig på ene ytterhjørne i mot vei.

- Lokal utbedring må utføres.

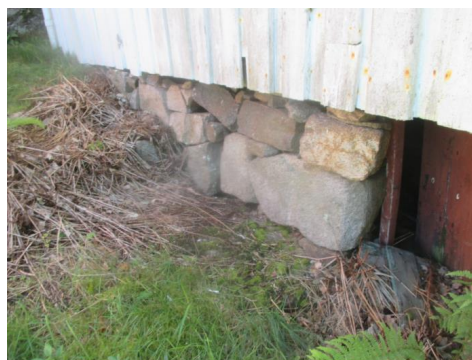
Tøttstabet mur på enden av bygningen mot låve.
