# Tilstandsrapport

Tomannsbolig

Hagabakka 43 A, 4310 HOMMERSÅK

Befaringsdato: 02.09.2025

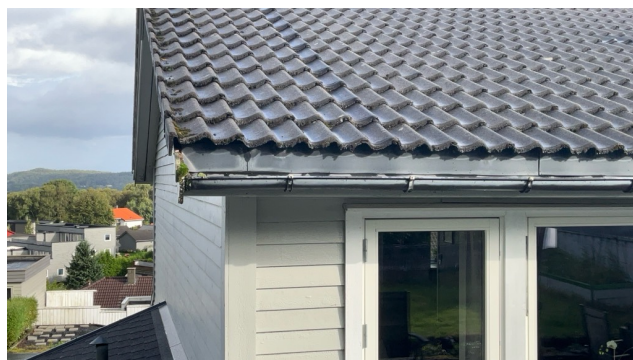
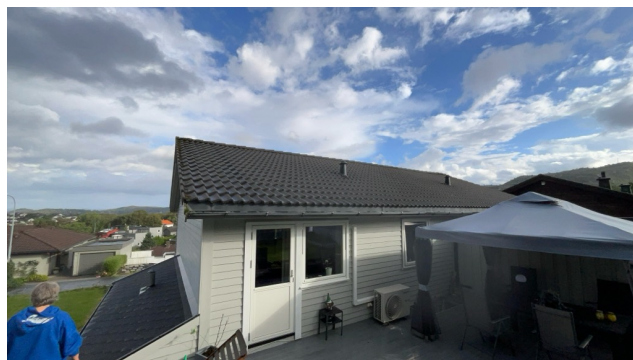
### ! TG 2 Nedløp og beslag

Renner og nedløp i plast.

- Mer enn halvparten av forventet brukstid er passert på renner/nedløp/beslag.
- Det er avvik:

Det anbefales å montere snøfangere over gangareal for å redusere faren for skader etter snøras fra taket.

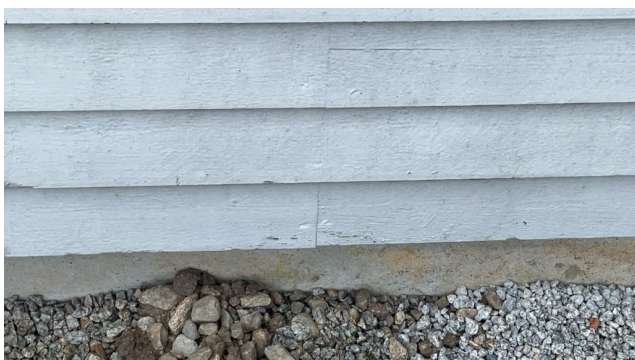
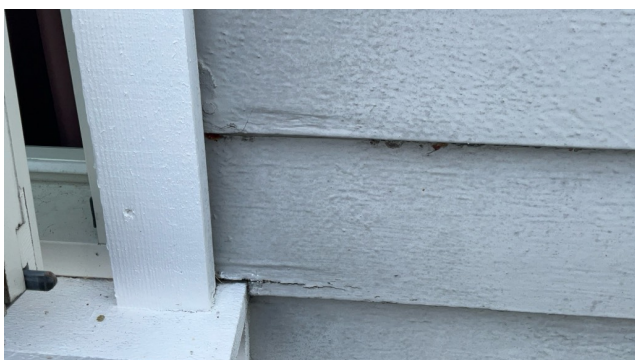
### ! TG 2 Veggkonstruksjon

- Det er påvist spredte råteskader i bordkledningen.

- Råteskader i bordkledningen kan fortsette å utvikle seg både i tillegg til bordkledning og til bakenforliggende veggkonstruksjon, dersom en ikke foretar tiltak.
- Råteskadet trekledning må skiftes ut.

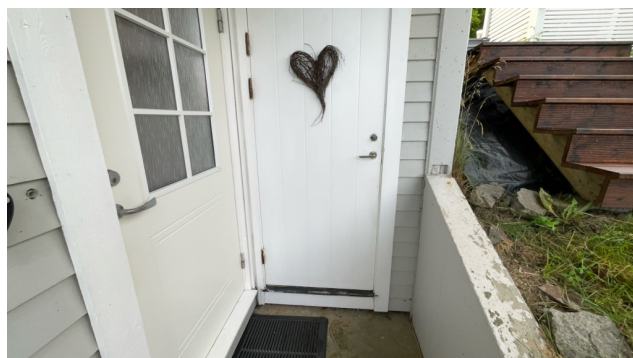
## TG 2 Dører

Avviket gjelder terskel på hoveddør.

- Beslag må skiftes ut.

Det må etableres beslag som føres inn under terskelen.

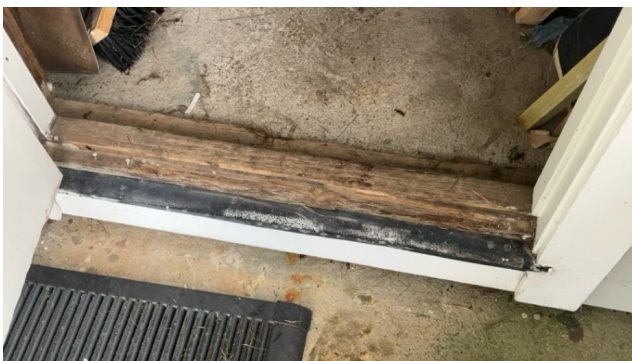
## ! TG 3 Boddør

- Det er påvist dør(er) med fukt/råteskader.

Terskel på boddør er skadet av fukt og råte.

- Lokal utbedring/utskifting av fukt/råteskadet treverk.

Dør bør skiftes, eventuelt må råteskader i karm/terskel skiftes.

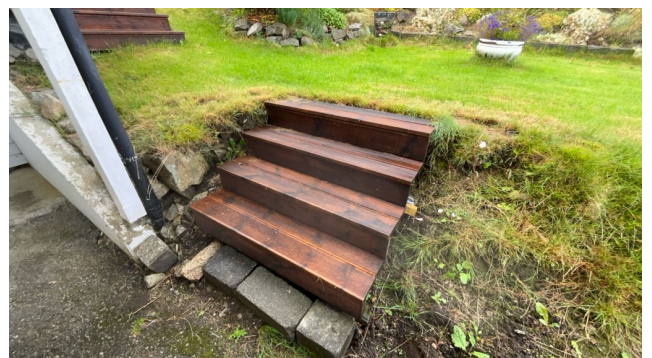
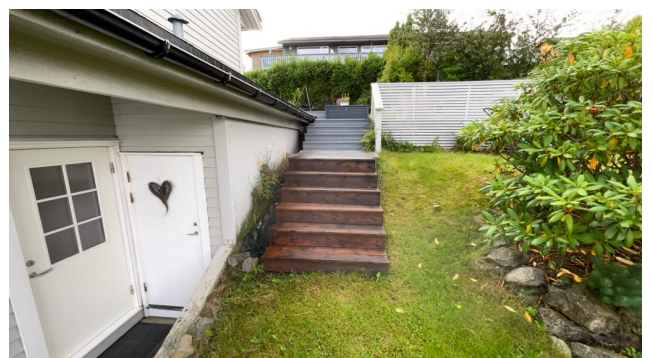
## ! TG 3 Utvendige trapper

Avviket gjelder øvre terrassetrapp.

- Rekkverk må monteres for å lukke avviket.

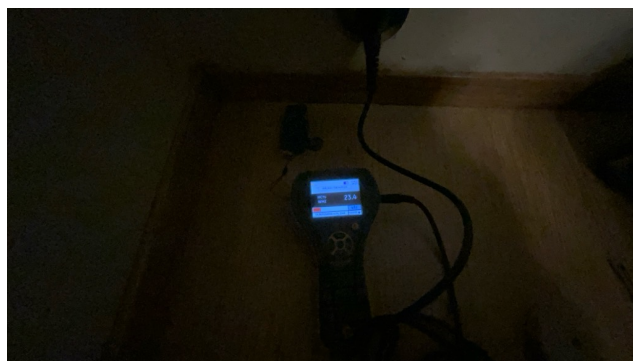
Gulvet har plater. Veggene har plater. Hulltaking er foretatt og det er påvist avvik i konstruksjonen. Hulltaking er foretatt ved/i Soverom/bod mot grunnmur. Fuktkvotemåling (vekt%) i konstruksjonen ble målt til 23.

- Det er gjennom målinger påvist høyt fuktnivå i trevegger i underetg./kjeller, det er derfor ikke foretatt hulltaking

Det er gjennom hulltaking påvist forhøyet fuktnivå inne i trekonstruksjonen i hulltakingen, men ikke påvist fuktskader i dette området.

Utforede vegger i rom under terreng er en risikokonstruksjon med tanke på kondensproblematikken. Her er det brukt plastfolige på varm side av isolasjonen som var normalt frem til ca 1990. Dette er ugunstig da platen "holder" fukten inne i vegg.

- Ytterligere undersøkelser må foretas for å få kartlagt tilstanden og omfanget på eventuelle skader.

Det påviste fuktnivå gir grunn til å overvåke konstruksjonen jevnlig for å se utvikling over tid, og eventuelt foreta tiltak for å unngå fuktskader.

Her anbefales det å åpne vegger og bygge disse om ved å bruke "ikke organiske" byggematerialer og etablere god ventilasjon.

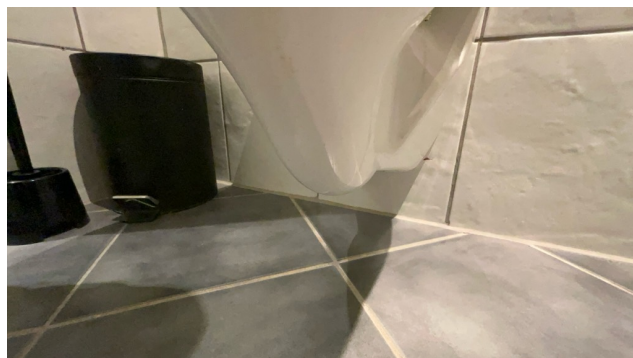
#### TG 2 Overflater vegger og himling

- Det er påvist sprekker i fliser.

Der er sprekk i flis bak veggengt toalett.

- Det må gjøres tiltak for å utbedre avviket.

Toalett må demonteres og ny flis må monteres. Bakenforliggende støtte er for svakt er årsak til sprekk i flis i dette området.

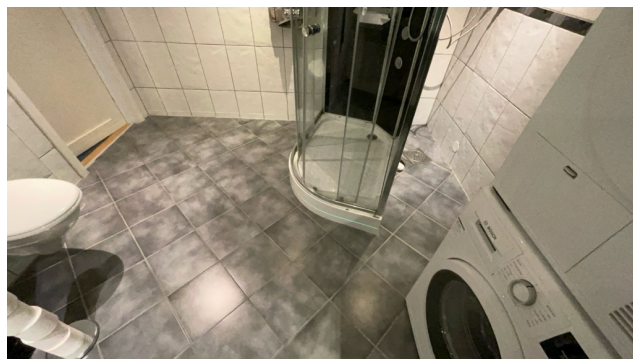
#### TG 2 Overflater Gulv

- Selv om bom eller hull lyd ikke alltid er et umiddelbart problem, bør det overvåkes nøye før eventuell utvikling i sprekker i flisfuger e.l. oppstår. Dette må en foreta tiltak for, for å begrense utviklingen.
- Til tross for avviket i fall/høydeforskjell til sluk, vil gulvet fortsatt kunne lede vann mot sluket, men med redusert effektivitet. Dette kan potensielt øke risikoen for vannansamling i enkelte områder av badet.

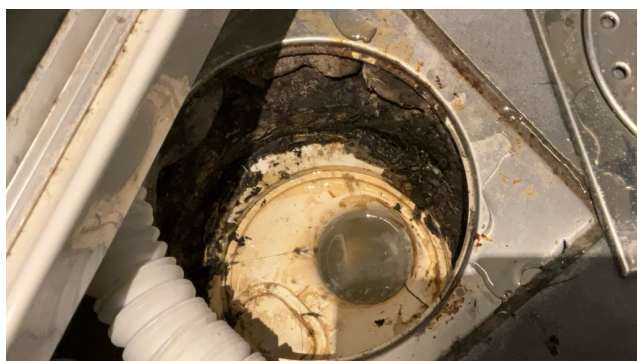
#### TG 2 Sluk, membran og tettesjikt

Mansjett er ikke ført ned bak klemring i sluk, dette kan føre til vannlekkasje til grunnen.

- Eldre sluk av plast er ofte utsatt for lekkasjer og særlig i overganger. Eventuelle lekkasjer kan medføre fuktskader på tiliggende konstruksjoner.
- Overvåk konstruksjonen jevnlig. For å få tilstandsgrad 0 eller 1 må løsningen utbedres, men tidspunktet for når dette er nødvendig er vanskelig å si noe om.
- Det er viktig å merke seg at levetiden til en membran varierer basert på kvalitet, installasjon og bruk. Eldre membraner kan bli sprø og sprekke opp, noe som fører til at de mister sin vanntettende funksjon. Dette kan resultere i vannlekkasjer gjennom vegger og gulv og fuktskader.
- Usikker løsning rundt klemring gir økt risiko for at vann kan trenge ned mellom membranen og sluket. Dette kan føre til lekkasje og fuktskader i underliggende konstruksjoner over tid.

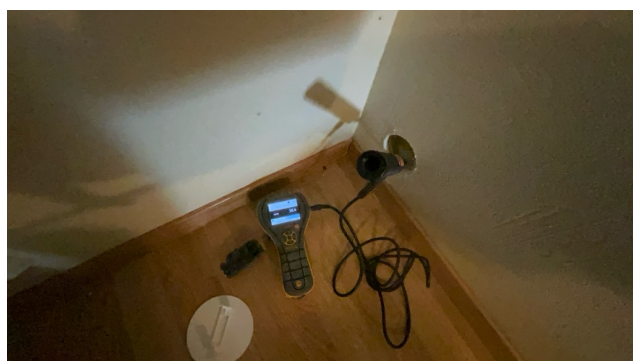
### ! TG 2 Tilliggende konstruksjoner våtrom

Hulltaking er foretatt og det er påvist avvik i hulltakingen. Hulltaking er foretatt ved/i Soverom/bod mot bad. Fuktkvotemåling (vekt%) i konstruksjonen ble målt til 16.

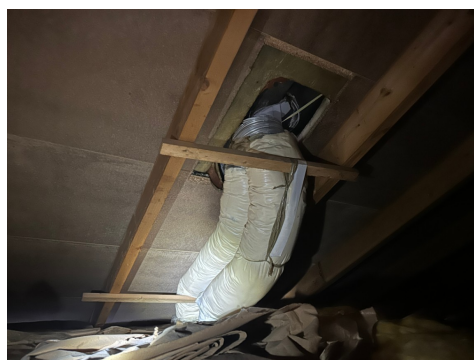
- Dersom tiltaket ikke utføres er det fare for ytterligere skadeutvikling.

Varm luft blåses ut i loftsrommet og kan forårsake kondens på overflater på kryploft. Ventilasjonsluften skal føres over yttertak.

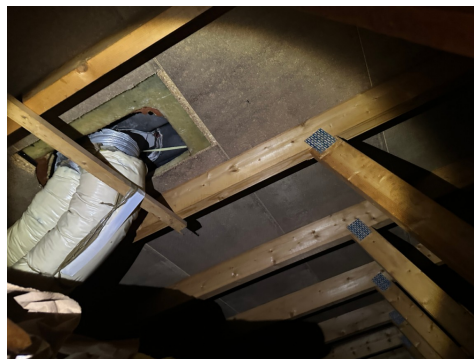
Rørkopling er løs like under yttertaket.

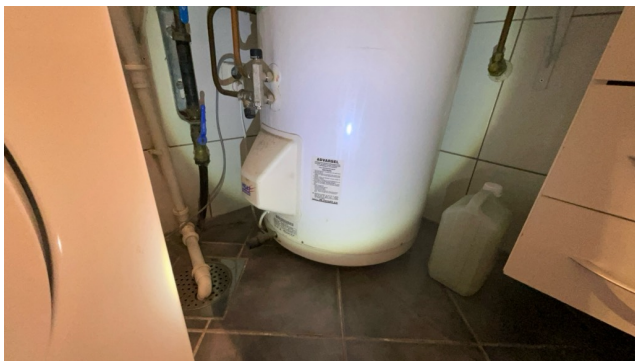
### ! TG 2 Varmtvannstank

- Det er ikke behov for utbedringstiltak siden tanken fungerer i dag, men ut ifra alder kan skader plutselig oppstå på eldre tanker.
- Det bør etableres tilfredsstillende el-tilkobling etter gjeldende forskrift.
