Hagabakka 43A, 4310 HOMMERSÅK

Tilstandsrapport

Befaringsdato: 02.09.2025

Rapportdato: 30.09.2025

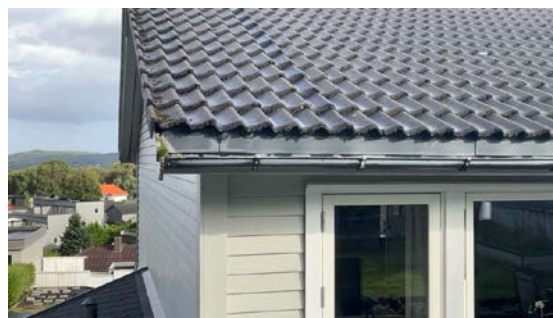
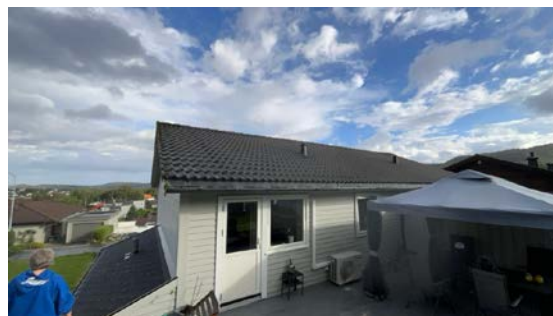
- Mer enn halvparten av forventet brukstid er passert på renner/nedløp/beslag.
- Det er avvik:

Det anbefales å montere snøfangere over gangareal for å redusere faren for skader etter snøras fra taket.

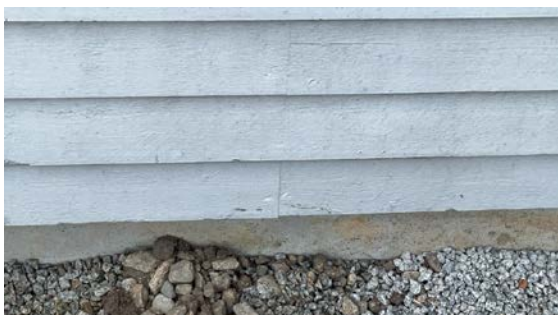
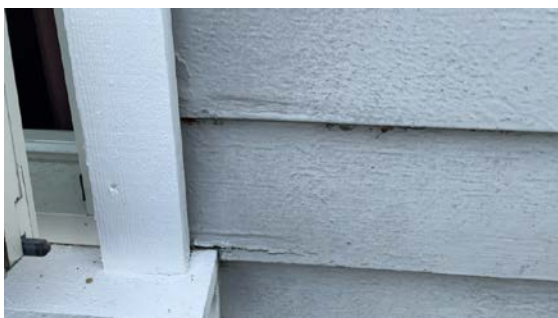
! TG 2 Veggkonstruksjon

- Det er påvist spredte råteskader i bordkledningen.

- Råteskader i bordkledningen kan fortsette å utvikle seg både i tiliggende bordkledning og til bakenforliggende veggkonstruksjon, dersom en ikke foretar tiltak.
- Råteskadet trekledning må skiftes ut.

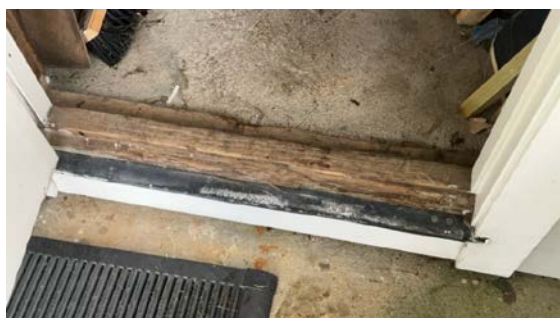
- Det er påvist dør(er) med fukt/råteskader.
- Terskel på boddør er skadet av fukt og råte.

- Lokal utbedring/utskifting av fukt/råteskadet treverk.

Dør bør skiftes, eventuelt må råteskader i karm/terskel skiftes.

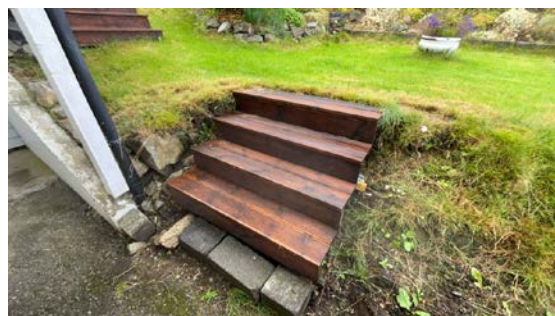
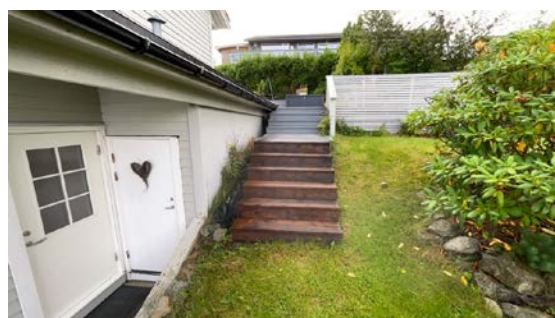
- Det er ikke montert rekkverk.
- Avviket gjelder øvre terrassetrapp.

- Rekkverk må monteres for å lukke avviket.

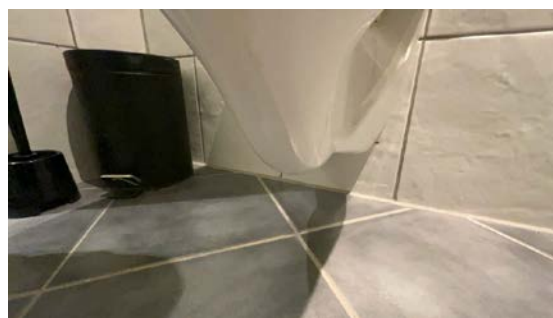
- Det er påvist sprekker i fliser.

Der er sprekke i flis bak vegghengt toalett.

- Det må gjøres tiltak for å utbedre avviket.

Toalett må demonteres og ny flis må monteres. Bakenforliggende støtte er for svakt er årsak til sprekke i flis i dette området.

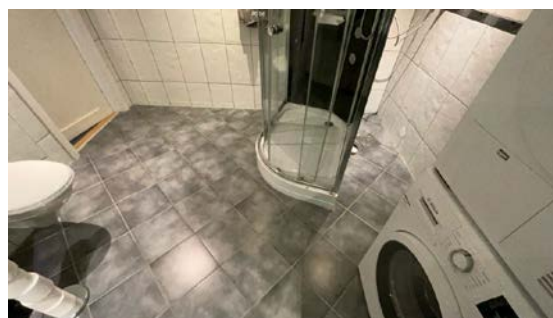
TG 2 Overflater Gulv

- Selv om bom eller hull lyd ikke alltid er et umiddelbart problem, bør det overvåkes nøye før eventuell utvikling i sprekker i flisfuger e.l. oppstår. Dette må en foreta tiltak for, for å begrense utviklingen.
- Til tross for avviket i fall/høydeforskjell til sluk, vil gulvet fortsatt kunne lede vann mot sluket, men med redusert effektivitet. Dette kan potensielt øke risikoen for vannansamling i enkelte områder av badet.

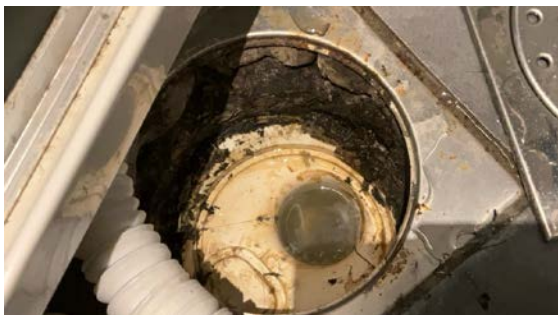
TG 2 Sluk, membran og tettesjikt

- Mer enn halvparten av forventet brukstid er passert på membranløsningen.
- Mer enn halvparten av forventet brukstid er passert på slukløsningen. Mansjett er ikke ført ned bak klemring i sluk, dette kan føre til vannlekkasje til grunnen.

- Eldre sluk av plast er ofte utsatt for lekkasjer og særlig i overganger. Eventuelle lekkasjer kan medføre fuktskader på tilliggende konstruksjoner.
- Overvåk konstruksjonen jevnlig. For å få tilstandsgrad 0 eller 1 må løsningen utbedres, men tidspunktet for når dette er nødvendig er vanskelig å si noe om.
- Det er viktig å merke seg at levetiden til en membran varierer basert på kvalitet, installasjon og bruk. Eldre membraner kan bli sprø og sprekke opp, noe som fører til at de mister sin vanntettende funksjon. Dette kan resultere i vannlekkasjer gjennom vegger og gulv og fuktskader.
- Usikker løsning rundt klemring gir økt risiko for at vann kan trenge ned mellom membranen og sluket. Dette kan føre til lekkasje og fuktskader i underliggende konstruksjoner over tid.

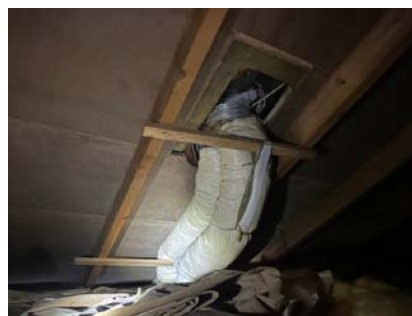
Varm luft blåses ut i loftsrommet og kan forårsake kondens på overflater på kryploft. Ventilasjonsluften skal føres over yttertak.

Rørkopling er løs like under yttertaket.
