# Tilstandsrapport

Enebolig

Kvaksrudkroken 2, 1930 AURSKOG

Befaringsdato: 27.05.2025

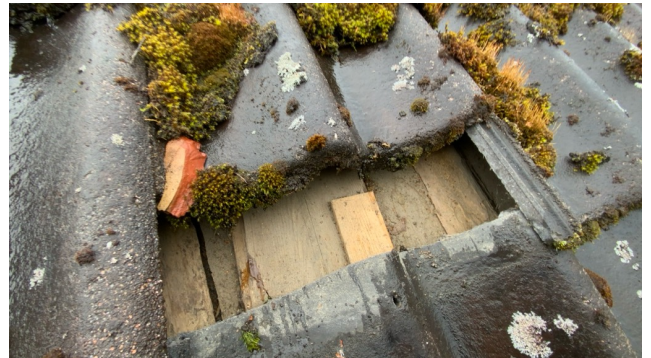
- Det er påvist skader eller avvik på selve taktekingen.
- Mer enn halvparten av forventet brukstid er passert på taktekingen.
- Mer enn halvparten av forventet brukstid er passert på undertak.

Kontroll av undertak. Ingen synlig undertakspapp e.l.

Taktekke bør utbedres på kort sikt der det nå er kun taksteinen som holder vann og fukt ute fra boligen og selve takkonstruksjonen. Innsig av vann kan føre til skader.

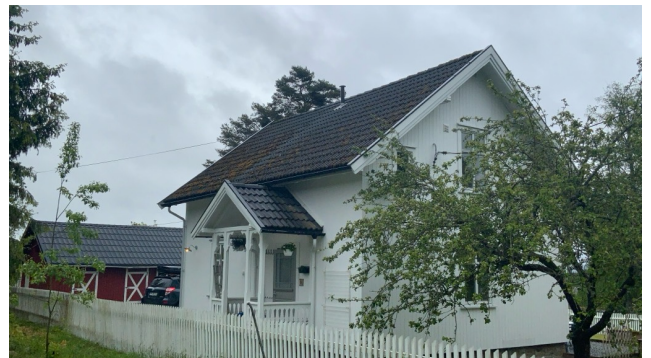
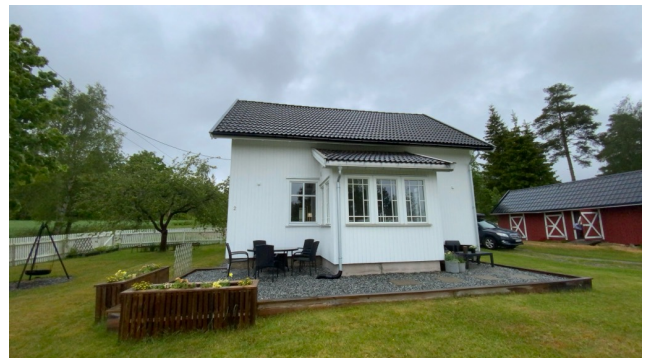
Besiktigelse av taktekke.

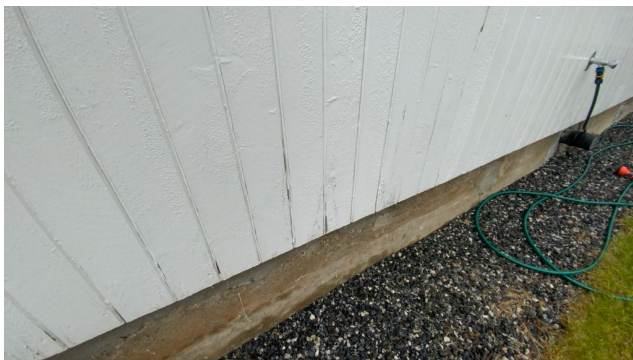
- Det er ingen eller liten lufting i nedre kant av kledning mot grunnmur.
- Det er påvist spredte råteskader i bordkledningen.
- Det er ingen musesperre i nedre kant av konstruksjon.

Stedvis synlig elde.

- Råteskadet trekledning må skiftes ut.
- Musesperre må etableres.
- Det bør foretas tiltak for å bedre lufting av kledningen.
- Uten tilstrekkelig lufting bak bordkledningen kan fuktighet som trenger inn bak bordene eller gjennom veggen innenfra ikke tørke opp. Dette skaper ideelle forhold for råtesopp og muggvekst.

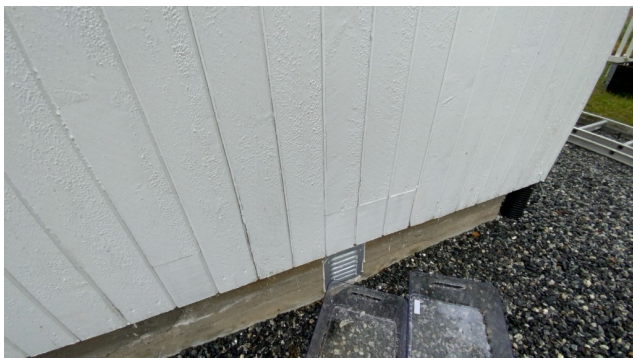
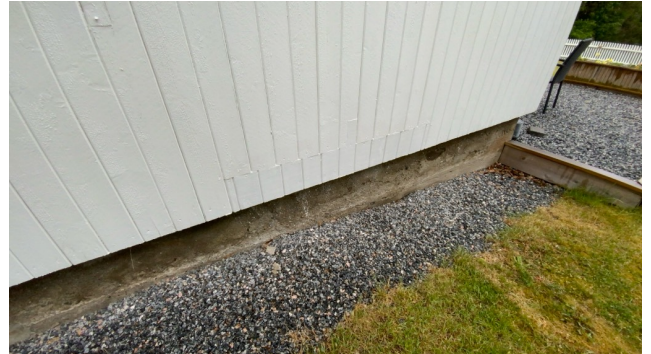
Innfelte panelbord.

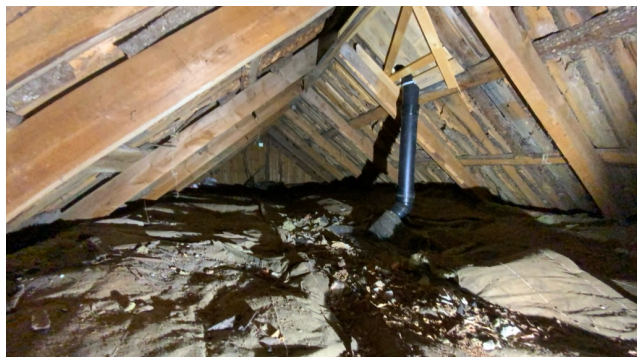
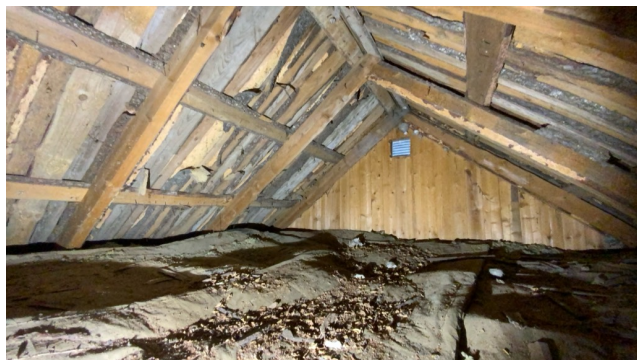
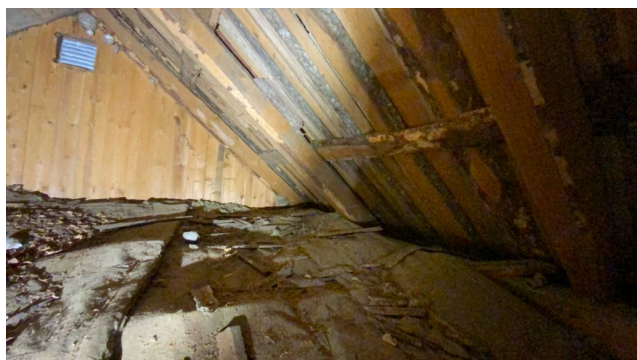
- Det er begrenset/dårlig ventilering av takkonstruksjonen.
- Det er fra loft/kryp loft påvist indikasjoner på at det er punktering av dampspærre, som medfører svekket effekt av dampspærrefunksjonen.
- Det er påvist avvik rundt gjennomføringer i takflaten.
- Det er påvist fukt-/råteskader i takkonstruksjonen.
- Det er registrert skader etter aktivitet av skadedyr.

Generell besiktigelse.

- Det er viktig å ta tak i skadedyrproblemer så tidlig som mulig for å unngå etablering/utvikling av skadedyrene, og sikre et sunt og behagelig bomiljø.
- Råteskadede konstruksjoner må skiftes ut.
- Konstruksjonene må sikres mot råte, sopp og skadedyr.
- Lufting/ventilering bør forbedres.

Saneringsvask av overflater med økt lufting i konstruksjonen og etterisolering av loftet er et anbefalt tiltak. Luftlekkasjer kan føre til kondens og videre belastning av undertak samt soppdannelser der utbedrende tiltak bør utføres på sikt og tilfaller ny eier. Luftlekkasjer kan også forårsake varmetap fra underliggende oppvarmende rom.

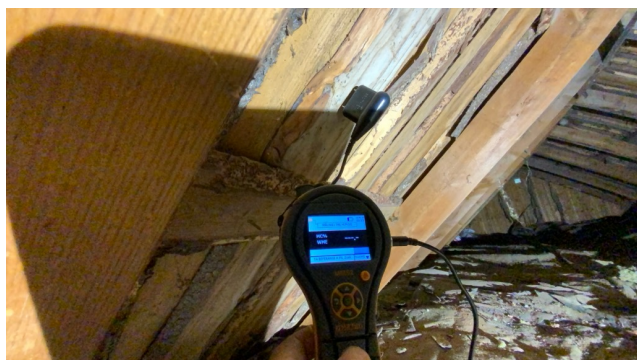
Ingen høy fuktprosent ble målt på undertaket på befaringsdagen for øvrig.

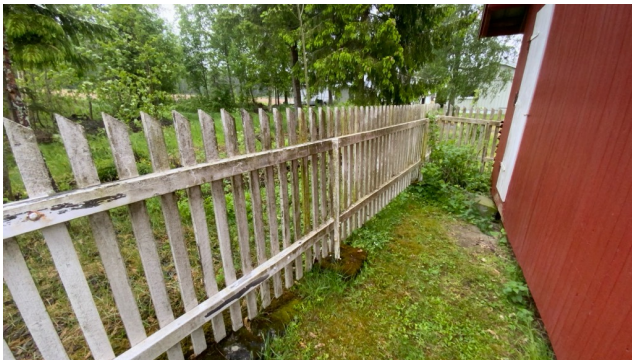
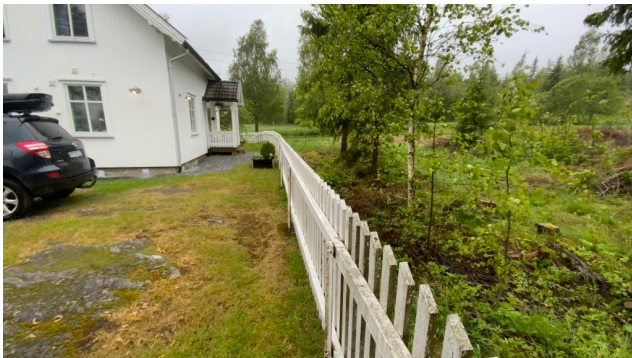
Noe synlige variasjoner og skjevheter.

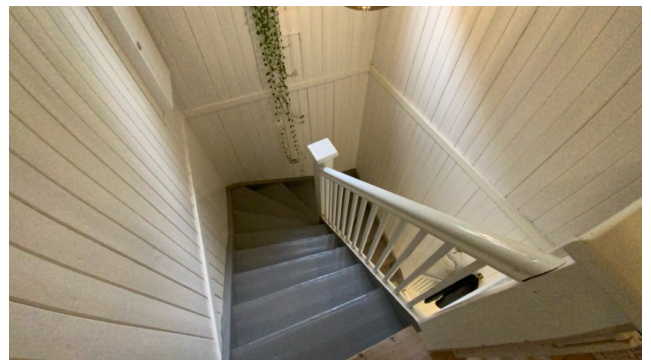
Besiktigelse av trapp.

- Håndløper bør monteres, men det var ikke krav på byggetidspunktet.
- Det bør gjøres lokale tiltak.
- Rekkverket er såpass lavt at det på grunn av sikkerhetsmessige forhold anbefales økning av høyde.

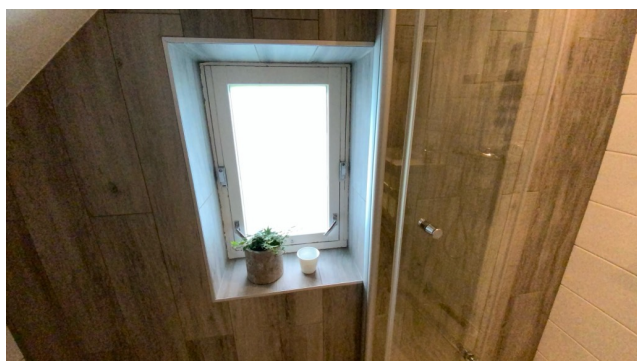
- Det er vindu/dør med ikke fuktbestandige materialer i våtsonen (ved vask, dusj, badekar, osv.), løsningen eller byggematerialet er uegnet.
- Det er avvik:

Det er vindu/dør med ikke fuktbestandige materialer i våtsonen (ved vask, dusj, badekar, osv.), løsningen eller byggematerialet er uegnet.

- Uegnede materialer må fuktbeskyttes/utskiftes.

Ingen umiddelbare tiltak ansees som nødvendig, men konstruksjoner bør holdes under jevnlig oppsyn. Fornylse av flisfuger og silikon må forventes av ny hjemmelshaver.

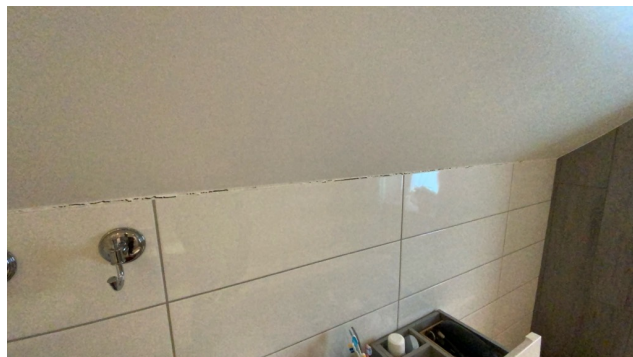
Silikonovergang på himling og vegg bør utbedres.

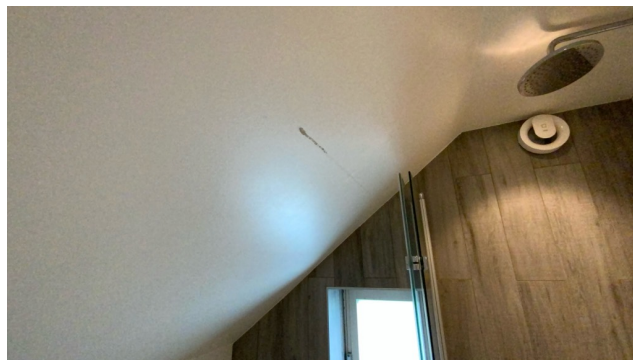
Synlig avvik på himling.

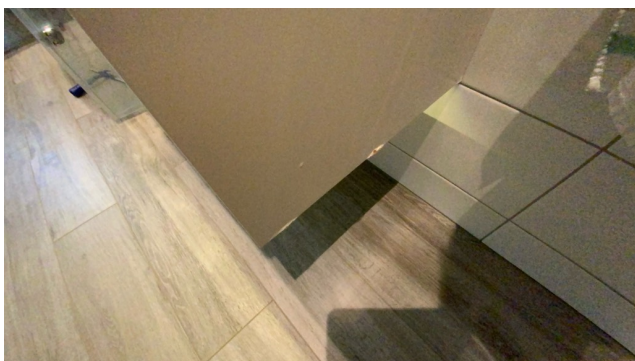
- Det er påvist riss/sprekker i utstyr på våtrommet.
- Det er påvist skader på innredning.

Det er påvist skader på innredning.

- Lokal utbedring må utføres.
- Riss er vanligvis overfladiske skader i servantens overflate eller glasur. Konsekvensene av riss er hovedsakelig kosmetiske.

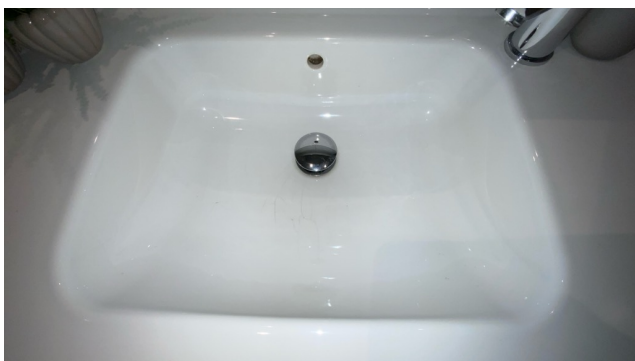
Rissdannelser på servant.

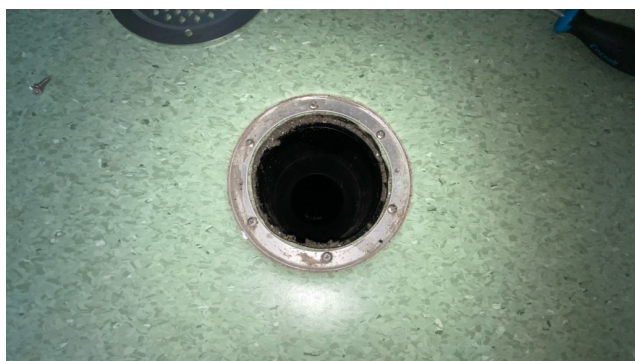
- Det er påvist avvik i fallforhold til sluk i forhold til krav i forskrift på byggetidspunktet.

- Til tross for avviket i fall/høydeforskjell til sluk, vil gulvet fortsatt kunne lede vann mot sluket, men med redusert effektivitet. Dette kan potensielt øke risikoen for vannansamling i enkelte områder av badet.

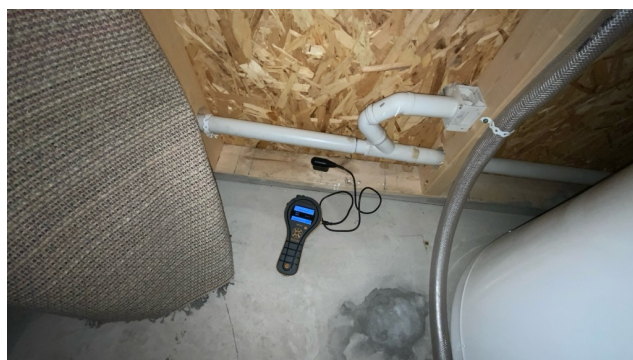
Fuktmåling er foretatt uten å påvise unormale forhold. Åpen veggkonstruksjon i bod.

Utført fuktmåling i svill.

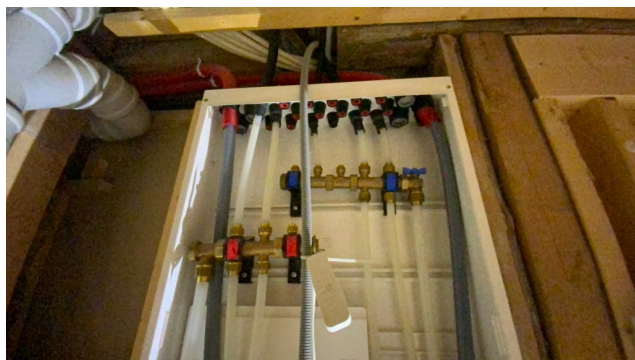
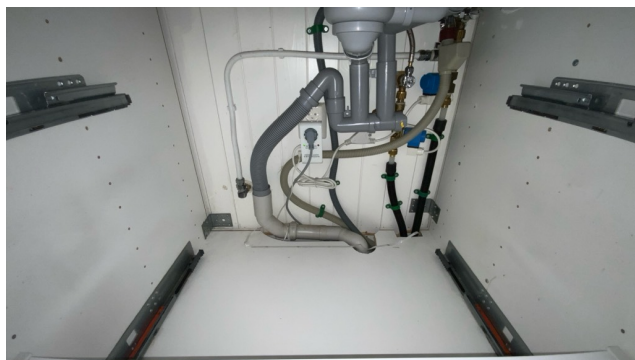
Besiktigelse av røropplegg.

- Rørkurser på rør-i-rør system bør merkes.

Dør til fordelerskap bør monteres for god sprutsikring av lekkasjevann.

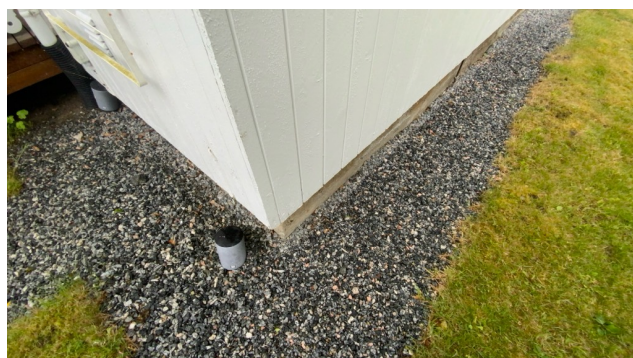
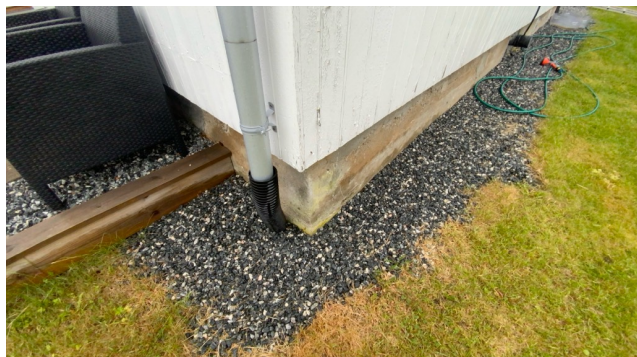
Drenering: Grunnet skjult i byggegrunn er materialvalg ikke mulig å konstatere. Drenering ble kontrollert fra bakkeplan der det ukjent for undertegnende vdr. dreneringens tilstand videre under grunn. Ingen synlig fuktsikring på kontrollstedene. Drenering fra byggeår. Henviser til punkt for rom under terreng der drenering bør skiftes ut før videre innredning av rom i kjeller.

Kontroll av drenering/fuktsikring.

- Overvåk tilstanden jevnlig. For å få tilstandsgrad 0 eller 1 må dreneringen skiftes ut, men tidspunktet for når dette er nødvendig er vanskelig å si noe om.
- Tiltak for redrenering rundt boligen kan ikke utelukkes.

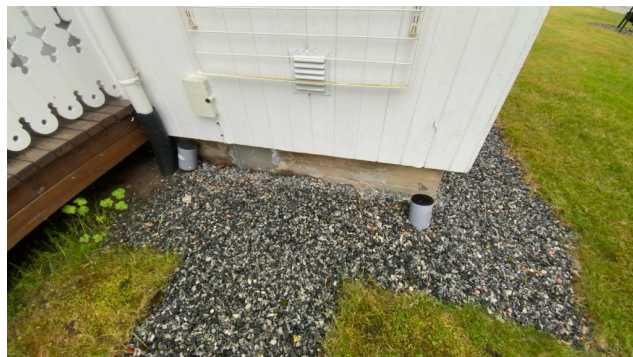
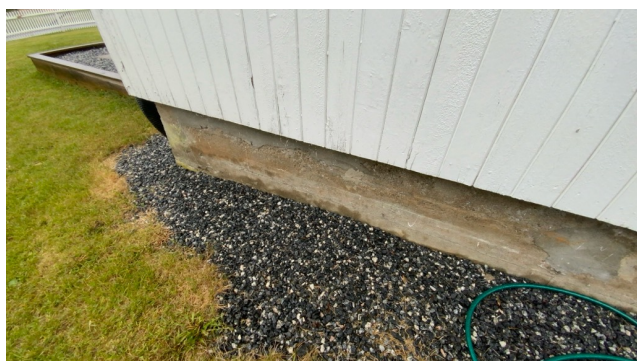
Overflater bør murpusses.

- Grunnmuren har sprekkdannelser.

- Lokal utbedring må utføres.

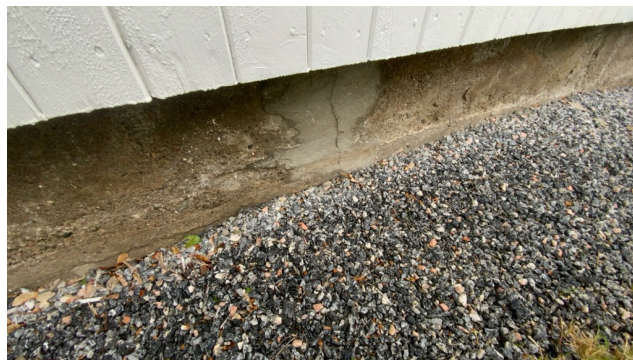
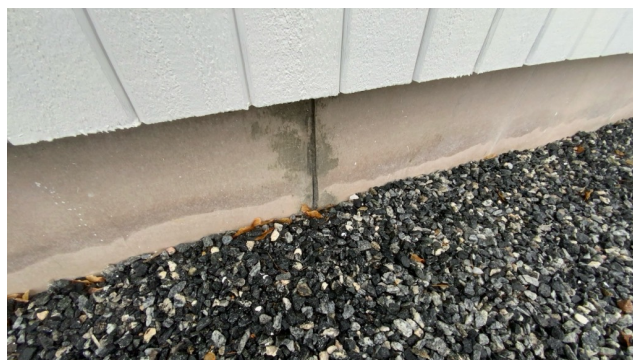
Synlig riss i overganger.
