Tilstandsrapport

Enebolig

Nord-Odalsvegen 1158, 2120 SAGSTUA

Befaringsdato: 17.02.2025

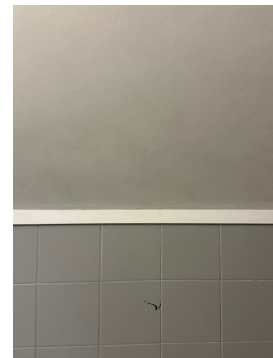
TG 2 Overflater Gulv

Malt vinylbelegg med oppbrett på gulv. Høydeforskjell på gulv fra dørterskel til topp slukrist er 60 mm. Vinylbelegg har sprekker i oppbrett v/dør.

- Det er påvist at gulvoverflaten har sprekker.
- Det er avvik:

Badet/gulvet står foran full oppgradering .

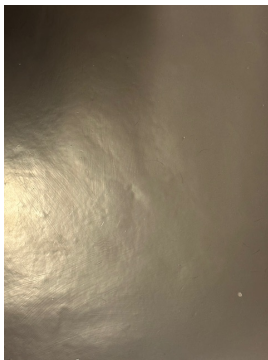
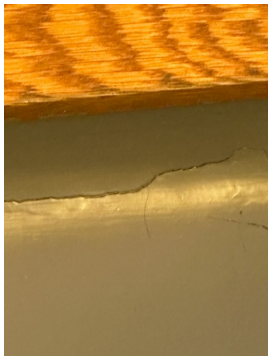
! TG 2 Sluk, membran og tettesjikt

- Mer enn halvparten av forventet brukstid er passert på slukløsningen.
- Det er avvik:

Sluk og tettesjikt bør skiftes.

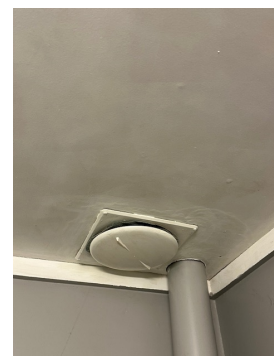
TG 1 Tilliggende konstruksjoner våtrom

Det er boret hull i vegg. Fuktmåling med pigger inne i veggen - mot bad.
Det påvises ikke fukt over normalen.

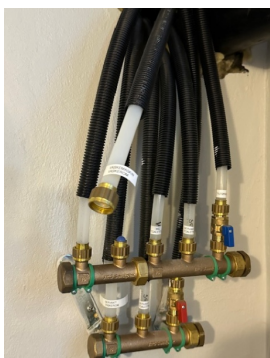
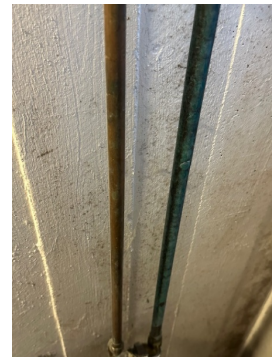
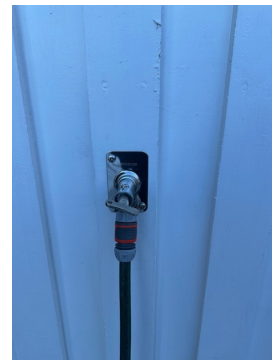
TG 2 Vannledninger

- Det er ikke behov for utbedringstiltak siden anlegget fungerer i dag, men ut ifra alder kan skader plutselig oppstå på eldre anlegg.

TG 2 på kobberør.
