# Tilstandsrapport

Leilighet i firemannsbolig

Ole Guldals gate 23C , 7374 RØROS

Befaringsdato: 09.12.2025

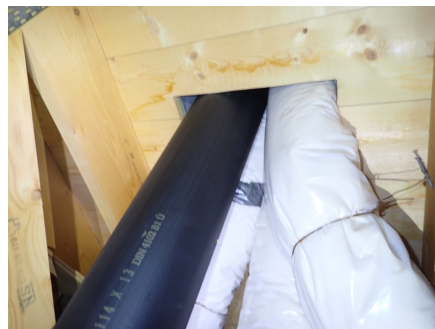
Fuktmerker rundt kanal på kaldloft.

-Det er fuktig på undersiden av det ene hjørnet på pipa, samt i underkant av gjennomføring av avtrekkskanaler og kloakklufting. Fuktigheten registreres på undergurten (gulvet) ved pipe og kanal, samt ved at det er fuktmerker i taktro rundt kanalen, men det er ikke registrert fuktskader ved befaringen. Tyder på at det kan være noe inndriv eller kondensering ved beslagene.

-En gjennomgang av beslag over tak er påregnelig. Sameiet må anses å ha et overordnet ansvar for dette. Fukt på loft kan føre til skader over tid.

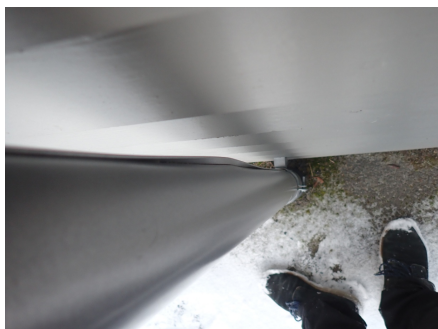
-Det ble registrert buling/deformasjon i nedløpsrør, som et symptom på frostspreng.

Frostspreng i nedløpsrør.

-Nedløp/renner er ikke funksjonstestet av undertegnede. Nærmere undersøkelser anbefales, og ved utettheter bør utskiftinger foretas. Deler med deformasjon må utover dette skiftes for å lukke avvik. Frostspreng i nedløpsrør må sies å være normalt i Fjellregionen, og er erfaringsmessig registrert forholdsvis ofte.

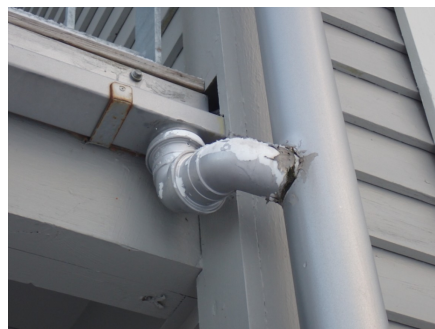
-Påkoblingen av røret fra takrenne på balkong mot nedløpsrør fra tak kan ha utettheter. Det virker å kun være fuget i overgangen, og at denne fugen har tørket ut. Imidlertid noe usikkert om det er lekkasjer herfra.

Risiko for utettheter ved overgang mellom rørdeler.

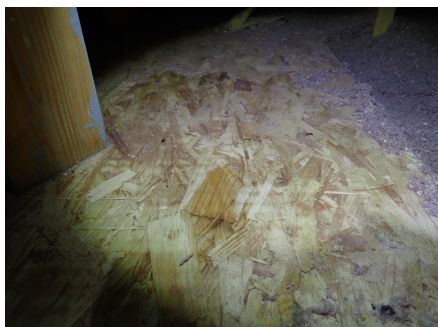
Fuktig på plate under kanal som fører over tak.

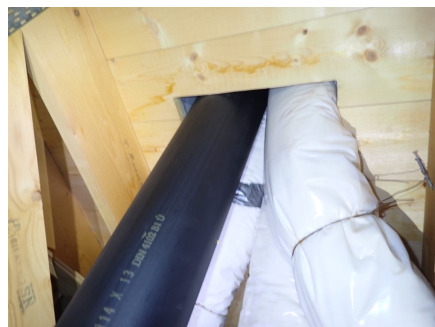
Fuktmerker rundt kanalen.

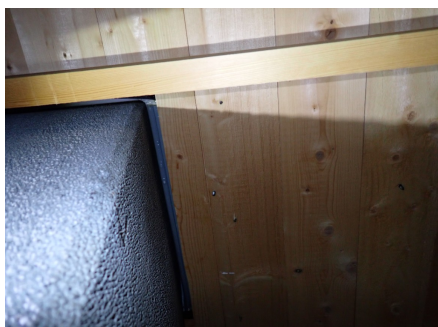
Drypper litt fra dette hjørnet ved pipe i overgang over tak.

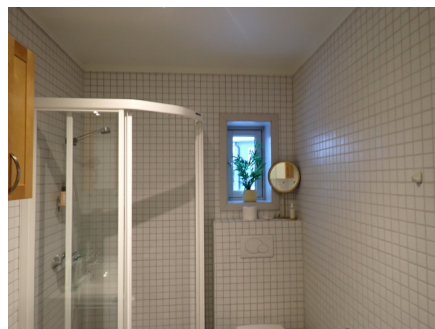
-Det er vindu i våtsonen. Preakseptert ytelse i dagens forskrift (TEK 17 § 13-15 pkt. 4): Vegg i våtrom som regelmessig kan bli utsatt for vannsøl, må være vanntett. Dette gjelder alle veggflater som er definert som våtzone i figur 1 (se bilde). Der plassering av vindu eller dør i våtsonen ikke er til å unngå, er det nødvendig med spesielle tiltak mot fuktskader".

Vindu i våtzone.

-Våtsonen strekker seg 1 meter sideveis fra lukkede dusjvegger. Vann kan transporteres i limlaget bak flis og inn i åpningen. For å lukke avviket må det fremvises tilstrekkelig dokumentasjon på riktig utførelse av membran mot vindusåpning. Det anbefales at det fortsatt brukes lukkede løsninger som f. eks. dusjkabinett eller lukket dusjhjørne for å spare vinduet for fritt vann. Foreta jevnlig kontroll av overflater.

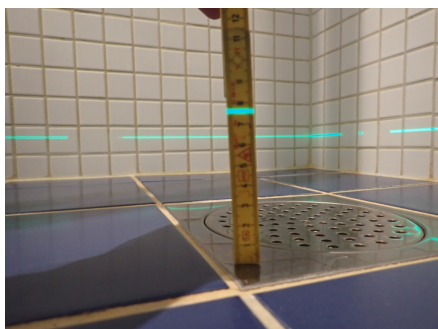
-Gulvet er tilnærmet flatt, uten fall mot sluk. Det er tendens på motfall på 3-4 mm fra dør og mot dusjhjørnet. Gulvskinnen i dusjhjørnet vil også hindre eventuelt lekkasjevann utenfor dusjsonen i å nå sluket, og medfører risiko for at vann renner ut av rommet ved en eventuell lekkasje på utstyr. Eier har opplyst at gulvskinnen ikke er tett mot gulvet, slik at det kan renne vann ut ved dusjing.

Referansenivå laser ved dør = 75 mm. Viser at det mangler fall til sluk.

- For å lukke avviket må det foretas utbedringer av fallforhold. Som oftest er det vanskelig eller umulig å foreta lokale utbedringer ved fallforhold, og det kan ikke utelukkes at hele rommet derfor bør renoveres. Sjablongmessig estimat settes for utbedring av gulvet (om mulig), og det bemerkes at renovering av et helt bad erom med denne størrelsen kan koste over 200 000. Estimateret må ikke forveksles med et pristilbud fra en håndverker.

- Det anbefales jevnlig kontroll og opptørking av eventuelt vann som renner utover gulvet etter dusjing.
- Rommet kan fremdeles brukes med dagens fallforhold. Sørg for god tetting ved dørterskel, lister og foringer. Dette erstatter ikke kravet om tilfredsstillende utførelse, men det bedrer sikkerheten mot lekkasjevann. Det gjøres oppmerksom på at lekkasjevann kan renne i limlaget under fliser. Overflater bør observeres jevnlig, og det bør tas i bruk et lukket dusjkabinett for å spare overflater for fritt vann.

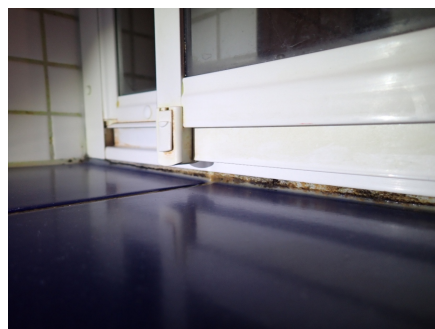
Svertesopp i fuger.

- Misfargede fuger anbefales utbedret. Svertesoppen er ikke farlig, men den kan virke skjemmende.

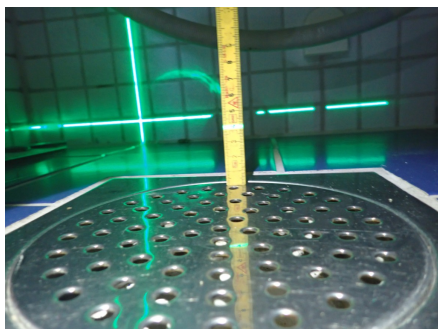
-Gulvet er tilnærmet flatt, uten fall mot sluk. Manglende fall til sluk medfører risiko for at vann renner ut av rommet ved en eventuell lekkasje på utstyr.

Referansenivå laser ved dør = 40 mm. Viser at det mangler fall til sluk.

-For å lukke avviket må det foretas utbedringer av fallforhold. Som oftest er det vanskelig eller umulig å foreta lokale utbedringer ved fallforhold, og det kan ikke utelukkes at hele rommet derfor bør renoveres. Sjablongmessig estimat settes for utbedring av gulvet (om mulig), og det bemerkes at renovering av et helt vaskerom med denne størrelsen og standarden kan koste over 200 000. Estimater må ikke forveksles med et pristilbud fra en håndverker.

-Rommet kan fremdeles brukes med dagens fallforhold. Sørg for god tetting ved dørterskel, lister og foringer. Dette erstatter ikke kravet om tilfredsstillende utførelse, men det bedrer sikkerheten mot lekkasjevann. Det gjøres oppmerksom på at lekkasjevann kan renne i limlaget under fliser. Overflater bør observeres jevnlig.

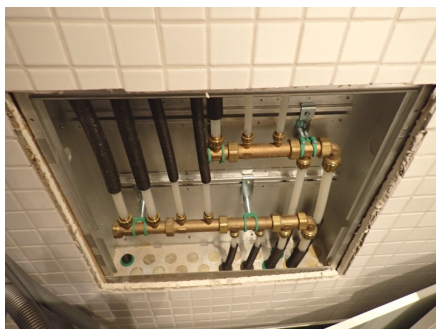
- Det er påvist andre avvik:
- Rørkursene på rør-i-rør systemet på vannledninger er ikke merket.

Rørstokk (rør i rør).

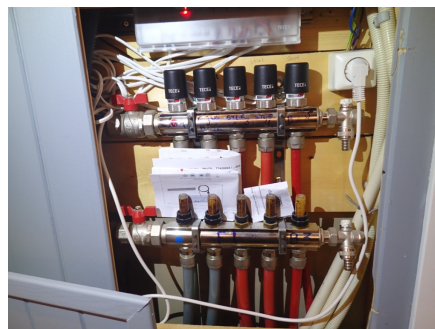
-Det mangler lekkasjesikring av rørstokker til gulvvarmesystemet i begge etasjer.

Rørstokk (vannbåren varme).

-Ved lekkasjer på rørstokker for vannbåren varme kan det bli skader i tilstøtende konstruksjoner. Det må etableres tilfredsstillende lekkasjesikring av installasjonene. Dagens forskrifter krever at lekkasjer skal være lett påviselig og ikke forårsake skade på installasjoner og bygningsdeler.

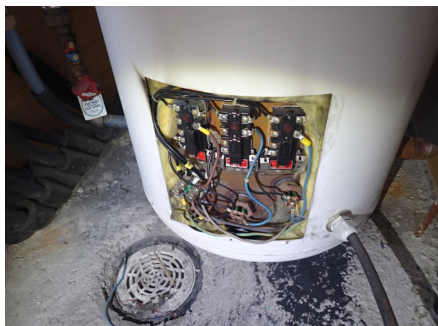
Manglende lokk over koblingsboks.

-Lokket på koblingsboksen må monteres.
