Ole Guldals gate 23C, 7374 RØROS

**Romslig og fin 3-roms  
endeleilighet over to plan med  
sentral og attraktiv beliggenhet.  
Vannbåren varme. Garasje.**

# Tilstandsrapport

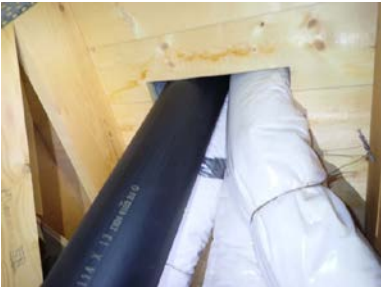
-Tekking av papp over 2. etasjen har nådd mer enn halvparten av forventet brukstid. Gjenværende restlevetid/tettheten i tiden som kommer er usikker.  
-Det er fuktig på undersiden av det ene hjørnet på pipa, samt i underkant av gjennomføring av avtrekkskanaler og kloakklufting. Fuktigheten registreres på undergurten (gulvet) ved pipe og kanal, samt ved at det er fuktmerker i taktro rundt kanalen, men det er ikke registrert fuktskader ved befaringen. Tyder på at det kan være noe inndriv eller kondensering ved beslagene.

Fuktmerker rundt kanal på kaldloft.

-Det bør foretas nærmere undersøkelser og vurdering av taktekking og medhørende beslag/overganger på taket når det er snøfritt. Sameiet må anses å ha et overordnet ansvar for dette. Fukt på loft kan føre til skader over tid.

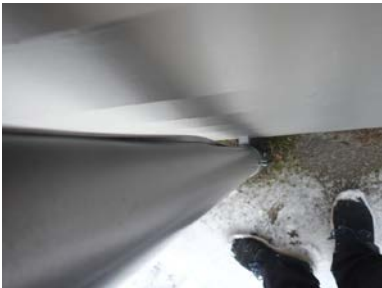
-Det ble registrert buling/deformasjon i nedløpsrør, som et symptom på frostspreng.  
-Påkoblingen av røret fra takrenne på balkong mot nedløpsrør fra tak kan ha utettheter. Det virker å kun være fuget i overgangen, og at denne fugen har tørket ut. Imidlertid noe usikkert om det er lekkasjer herfra.

Frostspreng i nedløpsrør.

-Nedløp/renner er ikke funksjonstestet av undertegnede. Nærmere undersøkelser anbefales, og ved utettheter bør utskiftinger foretas. Deler med deformasjon må utover dette skiftes for å lukke avvik. Frostspreng i nedløpsrør må sies å være normalt i Fjellregionen, og er erfaringsmessig registrert forholdsvis ofte.

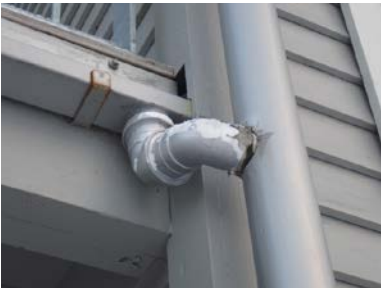
Risiko for utettheter ved overgang mellom rørdeler.

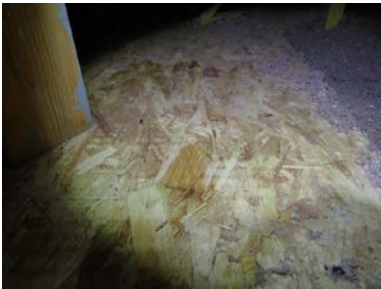
-Det er fuktig på undersiden av det ene hjørnet på pipa, samt i underkant av gjennomføring av avtrekkskanaler og kloakklufting. Fuktigheten registreres på undergurten (gulvet) ved pipe og kanal, samt ved at det er fuktmerker i taktro rundt kanalen, men det er ikke registrert fuktskader ved befaringen. Tyder på at det kan være noe inndriv eller kondensering ved beslagene.

Fuktig på plate under kanal som fører over tak.

-En gjennomgang av beslag over tak er påregnelig. Sameiet må anses å ha et overordnet ansvar for dette. Fukt på loft kan føre til skader over tid.

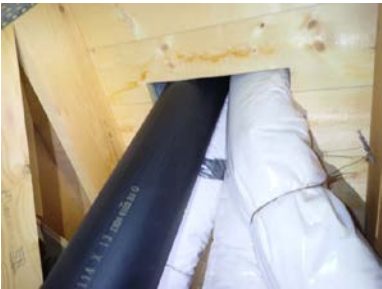
Fuktmerker rundt kanalen.

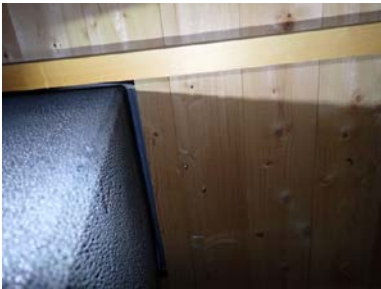
Drypper litt fra dette hjørnet ved pipe i overgang over tak.

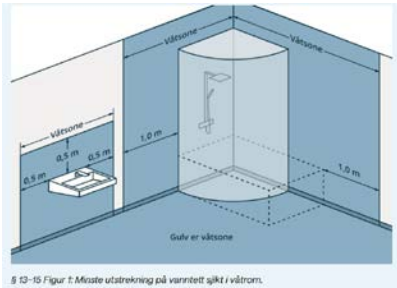
-Det er vindu i våtsonen. Preakseptert ytelse i dagens forskrift (TEK 17 § 13-15 pkt. 4): Vegg i våtrom som regelmessig kan bli utsatt for vannsøl, må være vanntett. Dette gjelder alle veggflater som er definert som våtzone i figur 1 (se bilde). Der plassering av vindu eller dør i våtsonen ikke er til å unngå, er det nødvendig med spesielle tiltak mot fuktskader".

Preakseptert utførelse av våtzone i dagens forskrifter.

-Våtsonen strekker seg 1 meter sideveis fra lukkede dusjvegger. Vann kan transporteres i limlaget bak flis og inn i åpningen. For å lukke avviket må det fremvises tilstrekkelig dokumentasjon på riktig utførelse av membran mot vindusåpning. Det anbefales at det fortsatt brukes lukkede løsninger som f. eks. dusjkabinett eller lukket dusjhjørne for å spare vinduet for fritt vann. Foreta jevnlig kontroll av overflater.

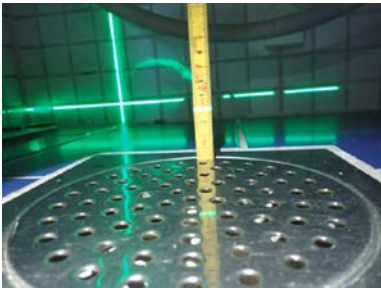
-Gulvet er tilnærmet flatt, uten fall mot sluk. Manglende fall til sluk medfører risiko for at vann renner ut av rommet ved en eventuell lekkasje på utstyr.

Referansenivå laser ved dør = 40 mm. Viser at det mangler fall til sluk.

- Rommet kan fremdeles brukes med dagens fallforhold. Sørg for god tetting ved dørterskel, lister og foringer. Dette erstatter ikke kravet om tilfredsstillende utførelse, men det bedrer sikkerheten mot lekkasjevann. Det gjøres oppmerksom på at lekkasjevann kan renne i limlaget under fliser. Overflater bør observeres jevnlig.

Kostnadsestimat: 20 000 - 100 000

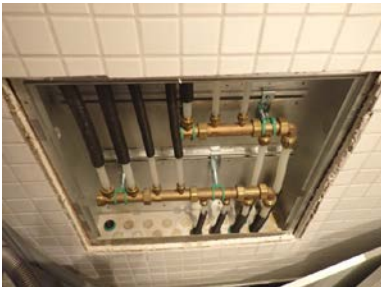
Rørstokk (rør i rør).

- Andre tiltak:
- Rørkurser på rør-i-rør system bør merkes.

-Det er særlig behov for merking av hvilken stoppekran som tilhører boenheten.  
-Ved lekkasjer på rørstokker for vannbåren varme kan det bli skader i tilstøtende konstruksjoner. Det må etableres tilfredsstillende lekkasjesikring av installasjonene. Dagens forskrifter krever at lekkasjer skal være lett påviselig og ikke forårsake skade på installasjoner og bygningsdeler.

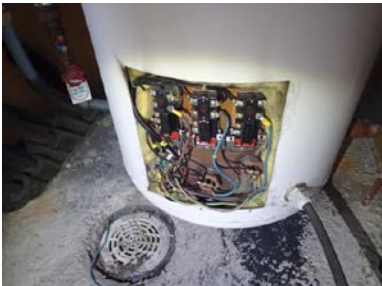
Manglende lokk over koblingsboks.

-Det er ikke behov for utbedringstiltak siden berederen fungerer i dag, men ut ifra alder kan skader plutselig oppstå på eldre beredere.  
-For å lukke avviket må det etableres tilfredsstillende tettesjikt på gulvet eller elektrisk lekkasjestopper i tilknytning varmtvannstanken. Dagens løsning gir økt risiko for skader i tilstøtende konstruksjoner ved eventuelle lekkasjer.  
-Lokket på koblingsboksen må monteres.  
-Sameiet må anses å ha et overordnet ansvar for eventuelle forhold ved varmtvannstanken.
