# Tilstandsrapport

Enebolig

Odins veg 10, 2260 KIRKENÆR

Rapportdato: 31.10.2024

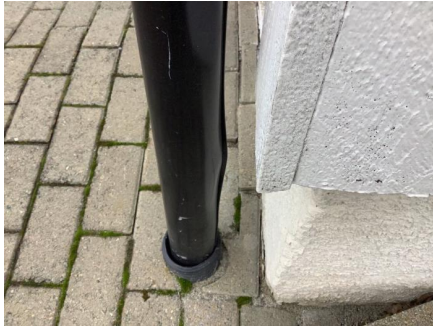
Det er påvist frostsprengt nedløpsrør på garasje.  
Det er løstnet maling fra vannbrettbeslag.

Frostsprengt nedløpsrør.

Frostsprengt nedløpsrør bør skiftes ut da lekkasje vil føre til økt fuktbelastning på konstruksjoner, og årsaken til frostspreng bør utbedres. Dette kan være ved å spyle opp drenerør.

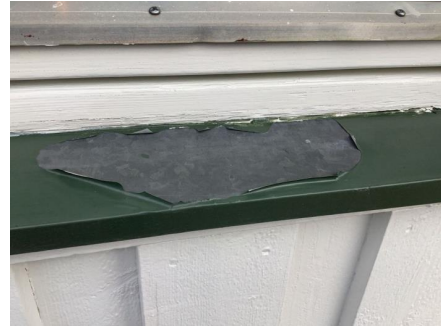
Løstnet maling på vannbrettbeslag.

Enkelte vannbrettbeslag bør vedlikeholdes.

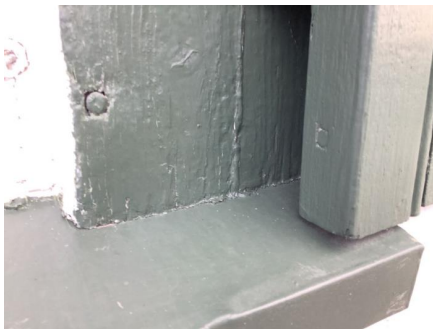
Omramming rundt vinduer er ført helt ned til vannbrett, og dette medfører økt risiko for råteskader da omramming kan trekke opp fukt fra vannbrett.

Omramming rundt vinduer er ført helt ned til vannbrett.

Det bør etableres spalte mellom omramming og vannbrett slik at fukt ikke kan trekkes opp fra vannbrett.

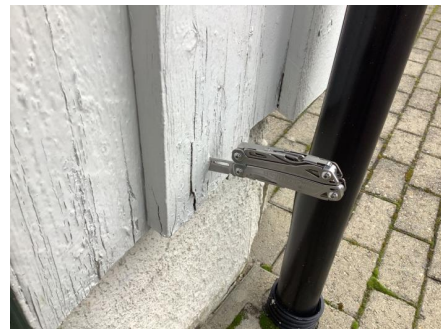
- Det er påvist spredte råteskader i bordkledningen.

Eksempel på spredt råteskade på garasje.

- Råteskadet trekledning må skiftes ut.

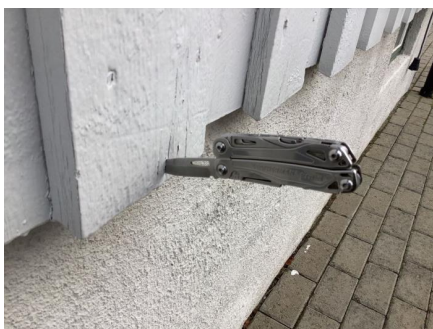
Eksempel på spredt råteskade på boligen.

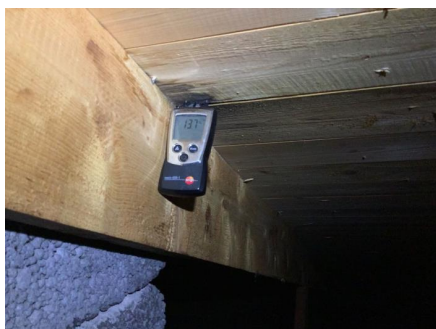
Det er fuktskjolder i taktro rundt pipe, men det måles tørt på befaringsdagen. Det er mangelfull ventilering fra takfot / gesims.

Fuktskjolder ved pipe, men det måles tørt på befaringsdagen.

Følg med på forholdet rundt pipe ved forskjellige klimatiske forhold. Skjoldene kan ha oppstått før taktekkingen ble skiftet ut. Følg med på forholdet på loft ved forskjellige klimatiske forhold. Loftet har vært uendret uten å ta skade av mangelfull ventilering i 48 år. Hvis kondensering skulle oppstå bør det etableres 5 cm luftespalter fra takfot, for eksempel ved hjelp av raftepapp, og dette kan monteres fra utsiden ved å demontere geimsbord.

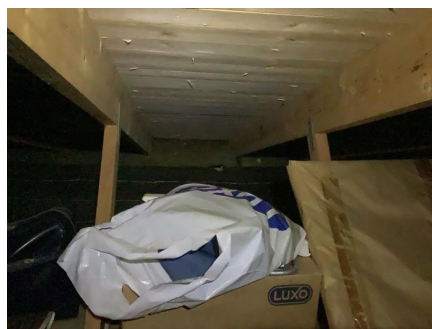
Mangelfull ventilering fra takfot / gesims.

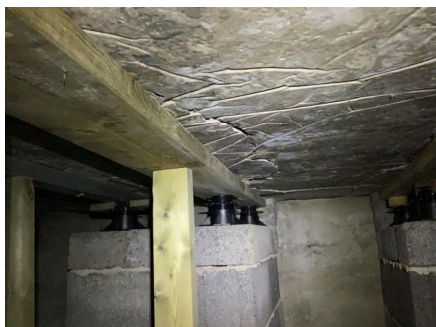
Det har oppstått sprekkdannelser i støpt dekke i garasjen.

Sprekkdannelse er understøttet.

Sprekken er forseglet på oversiden og platen er understøttet i dette området, så følg med på forholdet.

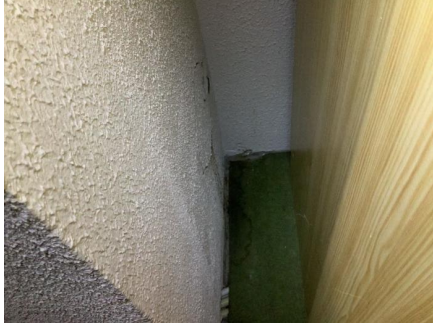
Det mangler ildfast plate under sotluke på pipe.

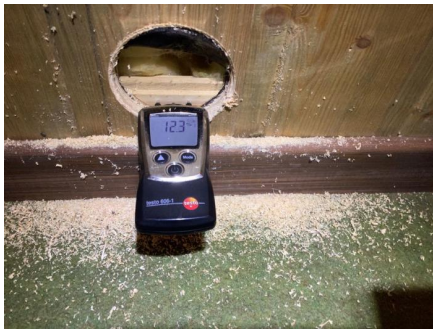
Hulltaking er foretatt uten å påvise unormale forhold. Hulltaking er foretatt i gang og fuktinnhold i treverk måles til 12,3 vektprosent.

Hulltaking, og det måles tørt.

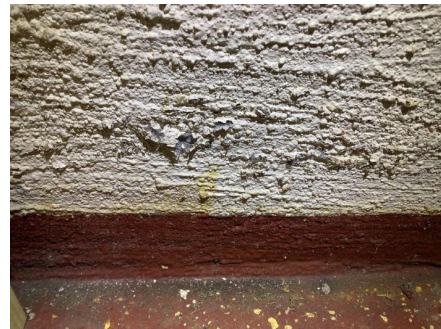
- Det er påvist indikasjoner på noe fuktgjennomtrenging inn i kjellermur.

Saltutslag på grunnmur.

- Det påviste fuktnivå gir grunn til å overvåke konstruksjonen jevnlig for å se utvikling over tid, og eventuelt foreta tiltak for å unngå fuktskader.

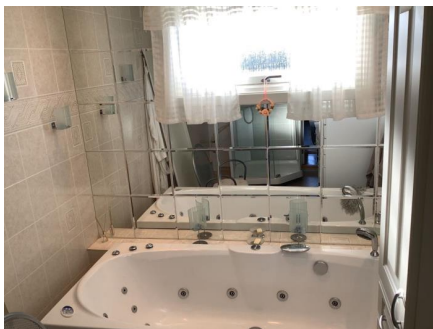
Vinduetts plassering medfører risiko for fuktskade, men det var ingen tegn til fuktskade på befaringdagen.

Vindu er plassert i den definerte våtsonen.

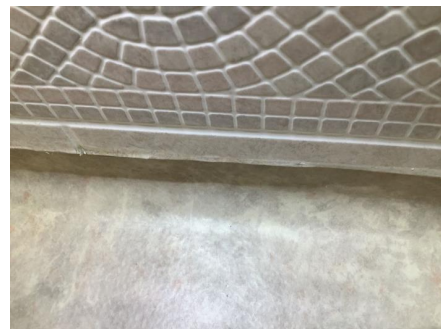
- Det er tegn på fuktskader nederst på våtromsplater.

Tegn til fuktskader skyldes mest sannsynlig vannsøl fra håndvask.

Tegn til fuktskader i nedkant av baderomsplater.

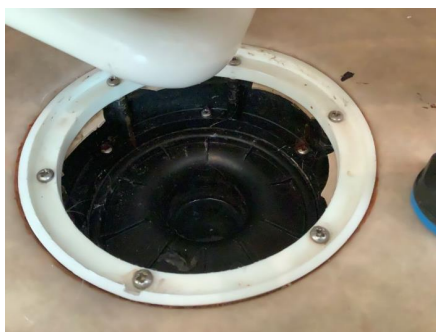
Plastsluk under boblebadekar, og vinylbelegg er synlig ført under slukets klemring.

Sveis bør utbedres der denne har glipper, og tett dusjkabinett må benyttes til badet renoveres.

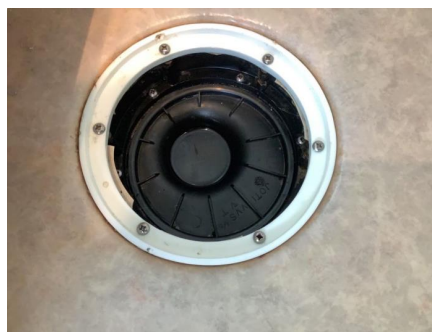
Plastsluk under dusjkabinett, og vinylbelegg er synlig ført under slukets klemring.

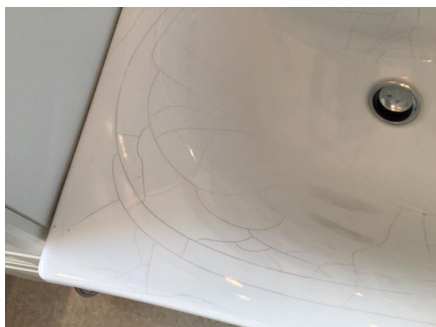
- Det er påvist riss/sprekker i utstyr på våtrommet.

Krakelering i servant.

Servant må skiftes ut for å fjerne avviket.

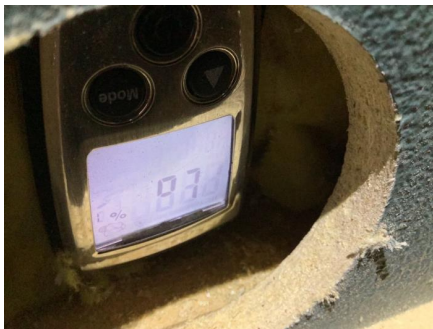
Hulltaking er foretatt uten å påvise unormale forhold. Hulltaking er foretatt bak kjøleskap på kjøkken da dette befinner seg bak boblebadekaret. Fuktvotemåling (vekt%) i konstruksjonen ble målt til 8.

Hulltaking, og det måles tørt.

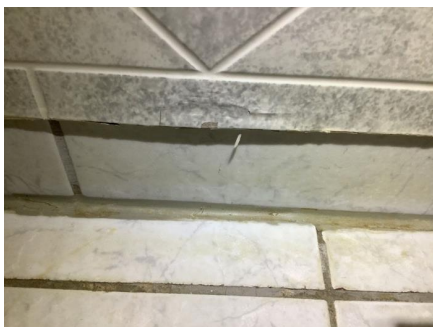
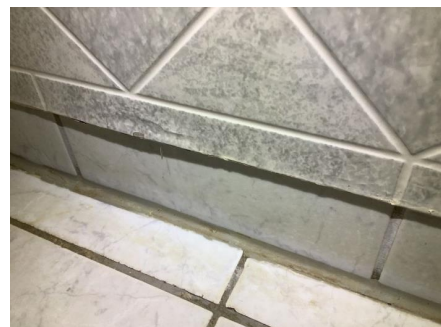
- Det er tegn på fuktskader nederst på våtromsplater.

Tegn til fuktskader i nedkant av baderomsplater.

Tett dusjkabinett bør monteres.

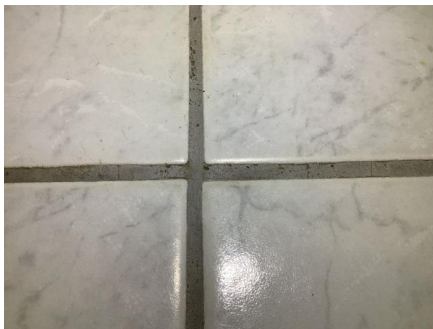
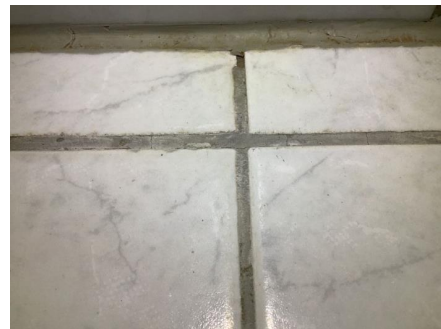
- Det er påvist at flisfuger har riss/sprekker.

Riss i flisfuger i dusj.

- Slike riss/sprekker kan indikere bakenforliggende fuktskader, og konstruksjonen bør observeres jevnlig for å vurdere utvikling.

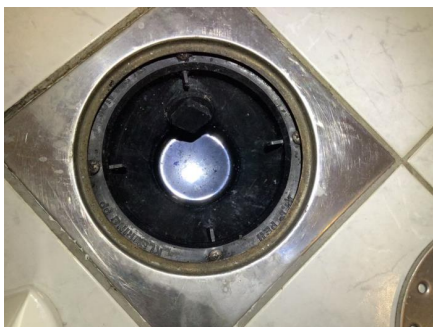
Det er ikke fremvist dokumentasjon for løsninger og materialvalg på våtrommet. Det er som tidligere nevnt påvist tegn til fuktskader i nedkant av enkelte baderomsplater i dusjen.

Plastsluk, uten synlig tettesjikt.

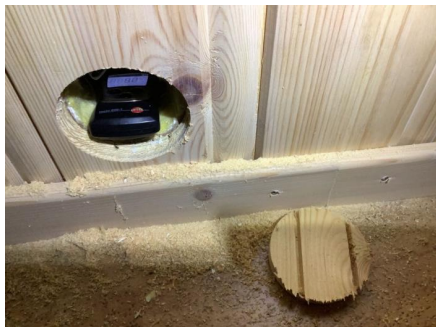
Hulltaking er foretatt uten å påvise unormale forhold. Hulltaking er foretatt i kontor bak dusj. Fuktkvotemåling (vekt%) i konstruksjonen ble målt til 9. Det er dampsperre i veggen, og dette er ikke iht. dagens forhåndsaksepterte løsning for oppbygging av vegger i boliger.

Hulltaking, og det måles tørt.

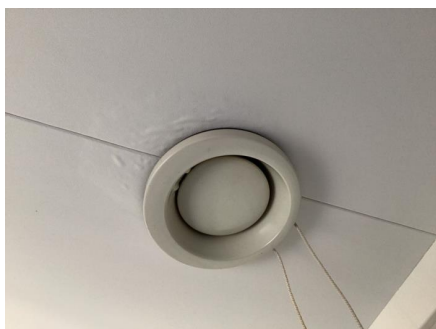
Noe svelling rundt avtrekksventil.

Himling må vedlikeholdes eller skiftes ut for å fjerne avviket.

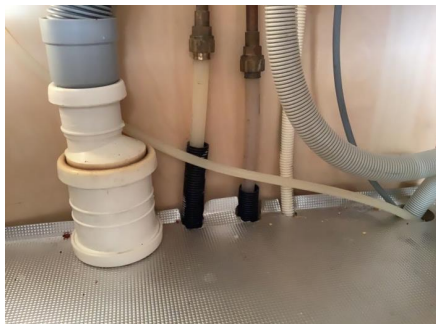
Det mangler tettemuffer i enden av varerør i benkeskap på kjøkken.

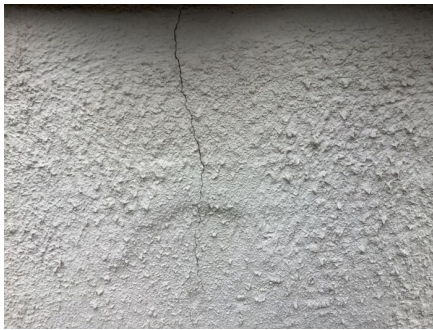
- Det er registrert skråriss som er symptom på setninger.

Eksempel på utvendig skråriss.

Utvendig forsegling av riss og sprekker for å forhindre frostspreng, og følg med på eventuell utvikling. Ny slemming må påføres i området der denne har løsnet for å fjerne avviket.

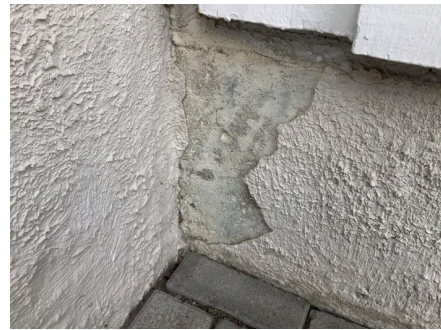
Løst slemming på ringmur på garasje.

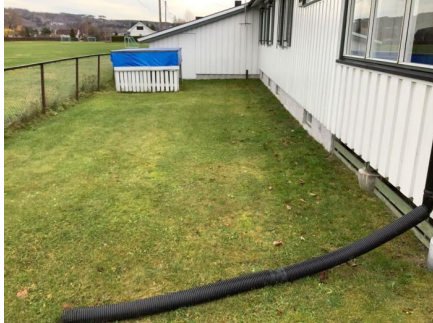
Utilfredsstillende fall fra bolig.
