# Tilstandsrapport

📍 Brudalen 84, 2870 DOKKA

# gnr. 113, bnr. 88

Rapportdato: 14.09.2023

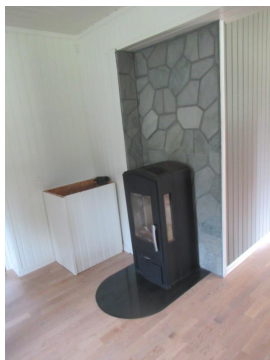
Peisovn stue

Nyere peisovn i stue, gml vedovn på kjøkken er plassert på sokkel med murstein under. Noe ufagmessig pga plassering og avstand til brannmur bak på siden.

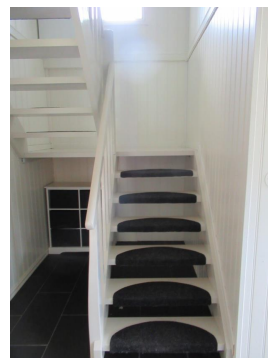
Malt trapp av tre mellom plan av ukjent alder.

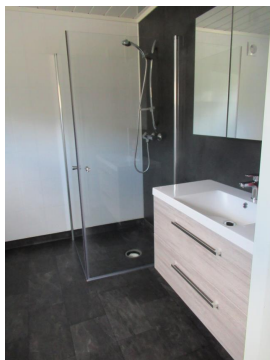
Bad bygd nytt i perioden 2020-2023 da det ble fullført i 2023.  
Arbeider er iht opplyst utført av fagfolk og det er fremvist kvittering fra bygningsfirma, rørlegger og elektriker.  
Da eier ikke bor eller har bodd i boligen på lengre tid, så er badet sterkt begrenset benyttet.  
Belegg på gulv, gulvvarme, våtromsplater på vegger og malt himling.  
Elektrisk avtrekksvifte på yttervegg og spalte under dør.  
Badet er innredet med dusj på vegg hvor det er glassvegger som kan legges inn, wc, servant med skap og plass til vaskemaskin.

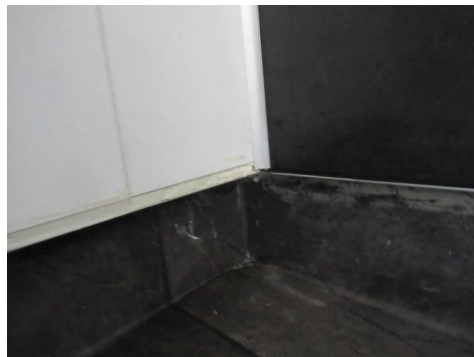
Ufagmessigheter i dusjsone

Legg på fuging i underkant plater mot gulv der det er avvik.

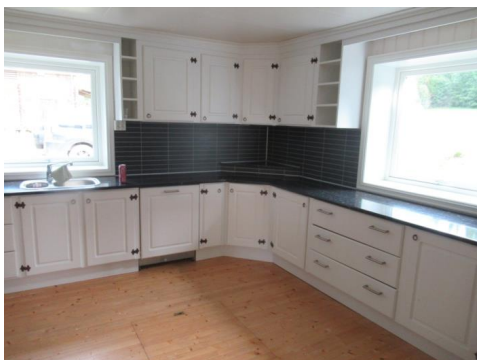
Kjøkken ble renoveret i 2013 av lokal snekker.

Innredning av heltre med profilerte overflater og laminat benkeplate. Integrerte hvitevarer.
