# Tilstandsrapport

Boligbygg med flere boenheter

Revahjellane 4, 5261 INDRE ARNA

Befaringsdato: 26.05.2025

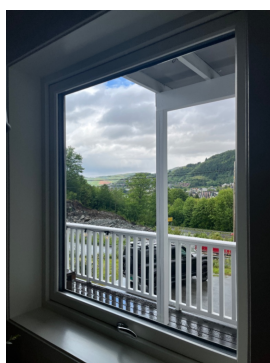
### ! TG 1 Vinduer

Vinduer med isolerglass fra 2009.  
Glass, karmen, beslag og lukkemekanisme er kontrollert med ok resultat.

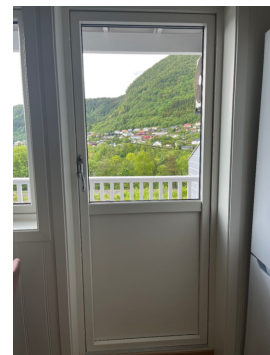
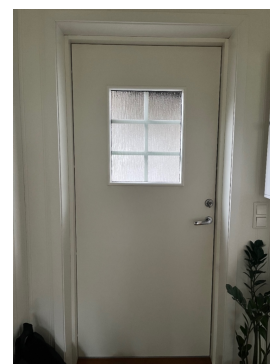
### ! TG 1 Dører

Ytterdør og terrassedør med glassfelt.  
Dører er undersøkt for slitasjeegrad, montering og andre mulige avvik.

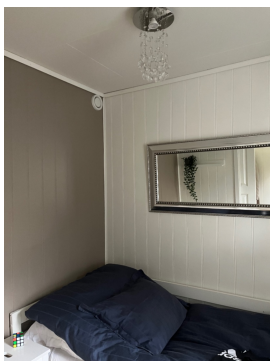
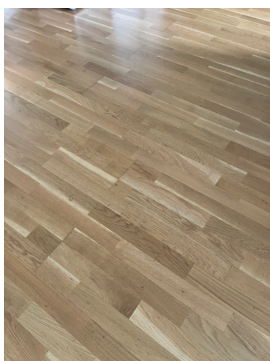
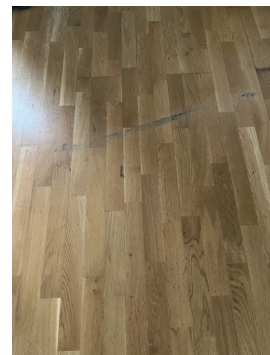
### ! TG 2 Overflater

- Det er avvik:

Det må påregnes oppgradering.

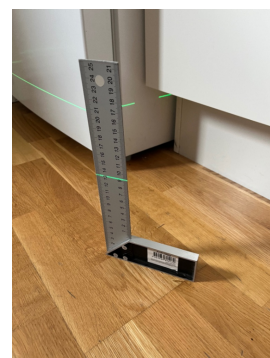
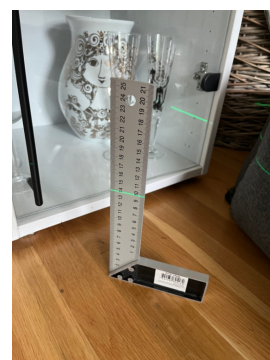
### ! TG 1 Etasjeskille/gulv mot grunn

Etasjeskille i trebjelkelag fra byggeår er kontrollert for horisontalt avvik målt med laser.

Resultatet tilfredsstiller dagens krav til avvik.

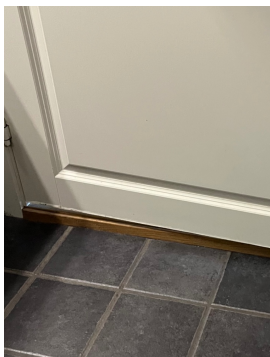
### ! TG 2 Innvendige dører

Malte fyllingsdører fra byggeår.

- Det er avvik:

Det må påregnes utskifting på sikt

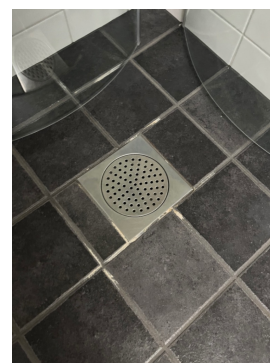
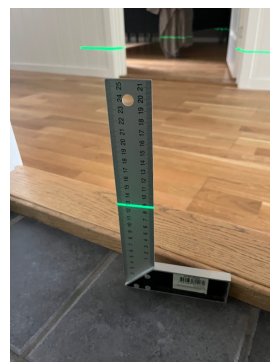
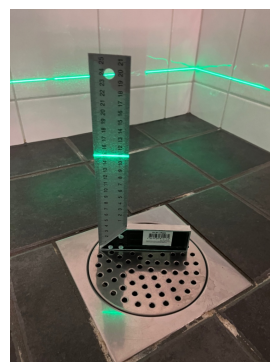
#### ! TG 2 Overflater Gulv

Fall til sluk fra øvrige lekkasjepunkt er sjekket med laser.

Overflate er sjekket for riss og bom i fuger/fliser, og terskel ved dør er kontrollert.

- Det er avvik:

Jevnlig tilsyn anbefales, oppgradering må påregnes på sikt.

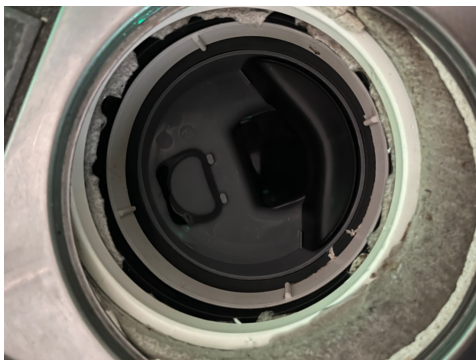
#### ! TG 2 Sluk, membran og tettesjikt

- Overvåk tilstanden jevnlig. For å få tilstandsgrad 0 eller 1 må tettesjiktet skiftes ut, men tidspunktet for når dette er nødvendig er vanskelig å si noe om.

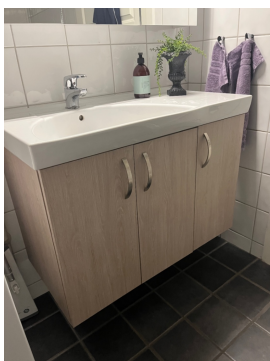
### ! TG 2 Sanitærutstyr og innredning

- Det er avvik:

Nærmere undersøkelse anbefales

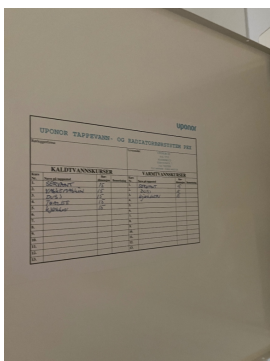
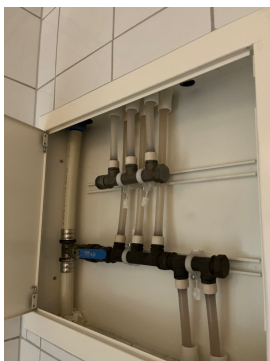
## TG 2 Vannledninger

- Rørkurser på rør-i-rør system bør merkes.

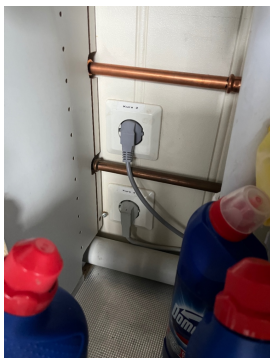
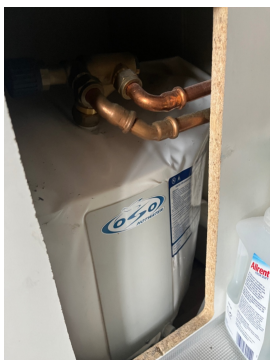
## TG 2 Varmtvannstank

Vv beholder plassert i kjøkkenbenk uten mulighet for nærmere besiktigelse.

- Det bør etableres tilfredsstillende el-tilkobling etter gjeldende forskrift.
- Det bør etableres tilfredsstillende avrenning eller lekkasjesikring ved varmtvannstank.
