# Tilstandsrapport

Boligbygg med flere boenheter

Ringkollen 8 B, 3227 SANDEFJORD

Befaringsdato: 13.06.2025

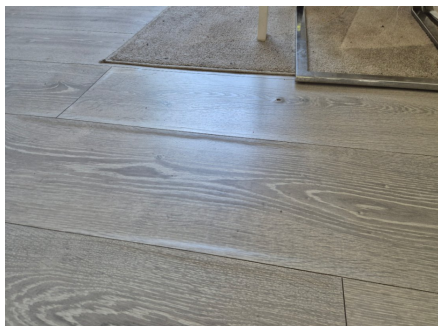
Det er stedvise hakk, sprekker, sår/merker og noe sveller.

Sveller i laminat og skade.

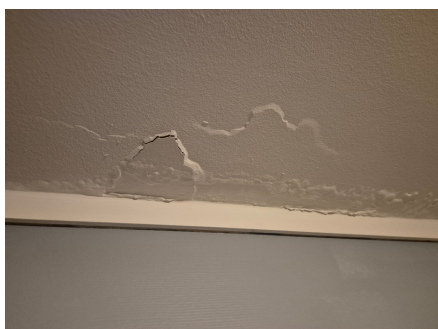
Det er registrert avskallet/sprukket puss og boblet maling i himling ved overgang til vegg i bod, noe som er typisk for fuktpåvirkning. Det ble ikke indikert noe unormalt med fukt på befaringen.

Sprekker i tak i bod.

Det anbefales å overvåke området i bod for eventuelle videre endringer eller tegn til fukt. Dersom skaden utvikler seg, bør tetting ved overliggende inngangsparti undersøkes nærmere og eventuelle lekkasjepunkter utbedres. Skaden fremstår i dag som kosmetisk.

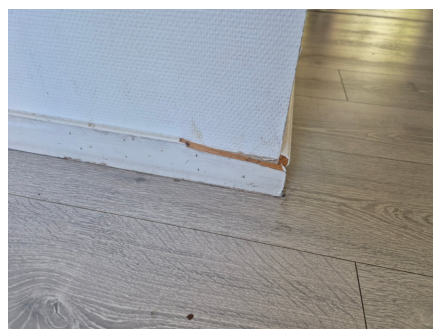
Sprukket gulvlist.

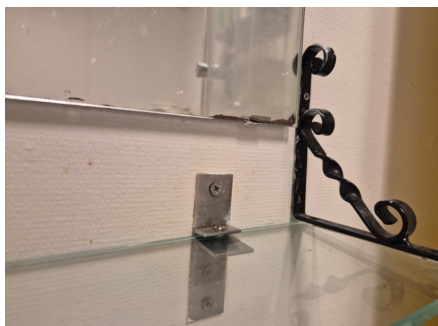
Speilet har en del korrosjon i nedre kant.

Korrosjon på speil.

Speil bør skiftes ut.

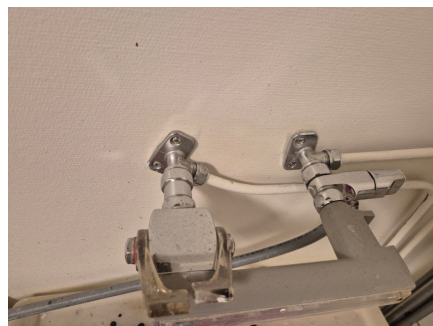
Løst feste til blandebeholder.

Blandebeholderen til utslagsvask må festes bedre.

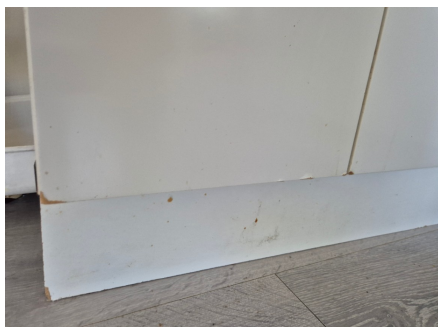
Det er fuktsveller på skapdører og i underkant av benkeplate. Belegg i enden av benkeplate er løs.  
Kjøkkenkranen har ingen stoppfunksjon og kan beveges utenfor vaskekummen.

Fuktsveller.

Kjøkkenet har behov for vedlikehold/utskiftninger.

Det anbefales å justere eller skifte ut kranen for å sikre at strålen holdes innenfor vaskekumområdet og redusere risiko for fuktskader.

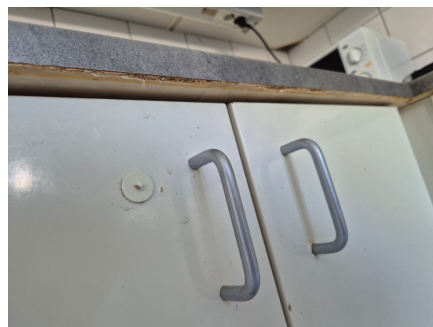
Fuktsveller.

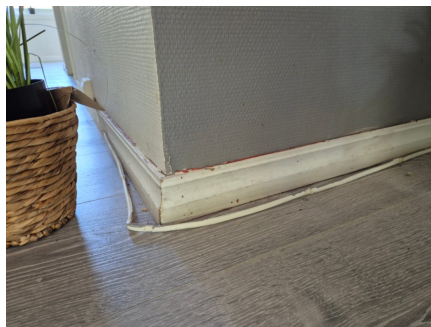
Ledninger som ikke er festet.
