# Tilstandsrapport

Enebolig

Gråkleivåsen 17, 3961 STATHELLE

Befaringsdato: 17.03.2025

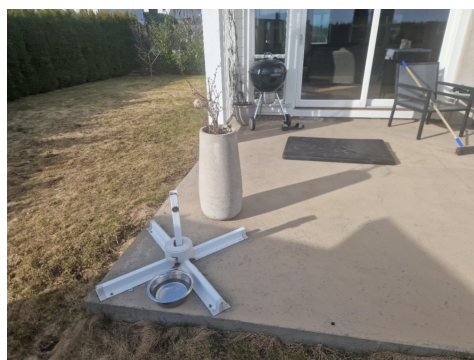
Boligen har etablert romslig platting på grunn med adkomst fra stue og hage. Gulv består av betongplate på grunn. Rekkverk i malt impregnert trevirke.

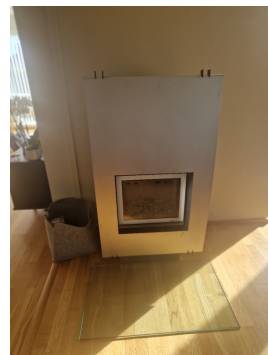
Pipe oppført i murt lettklinker elementer. Peisovn etablert i stue skiftet de senere år. Glassplate på gulv i front av peisovn. Pipe og brannmur forblendet med malt murpuss.

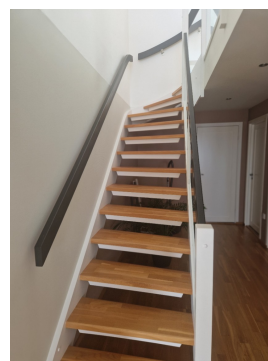
Trapp mellom etasjer i malt trevirke. Eik trinn. Rekkverk i malt trevirke og laminert glass. Forskriftsmessig rekkverk og håndlist etablert.

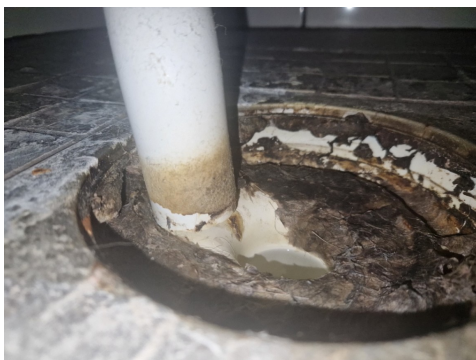
Målt med laser ble gulv målt flatt. Lokalt fall rundt sluk. Flomkant etablert rundt vegg og døråpning. Eventuelt lekkasjevann vil ledes til sluk.

- Det er påvist avvik i fallforhold til sluk i forhold til krav i forskrift på byggetidspunktet.

- Våtrommet fungerer med dette avviket.

- Overvåk tilstanden jevnlig. For å få tilstandsgrad 0 eller 1 må tettesjiktet skiftes ut, men tidspunktet for når dette er nødvendig er vanskelig å si noe om.

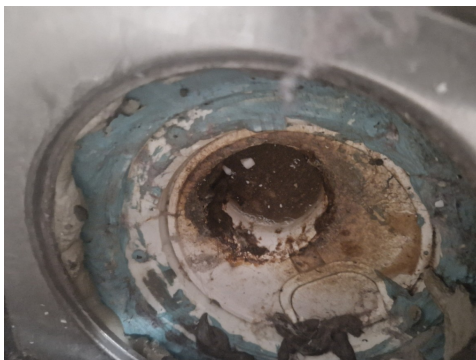
Målt med laser ble gulv målt flatt. Lokalt fall rundt sluk (12 mm). Flomkant etablert rundt vegg og døråpning. Eventuelt lekkasjevann vil ledes til sluk.

- Det er påvist avvik i fallforhold til sluk i forhold til krav i forskrift på byggetidspunktet.

- Våtrommet fungerer med dette avviket.

- Overvåk tilstanden jevnlig. For å få tilstandsgrad 0 eller 1 må tettesjiktet skiftes ut, men tidspunktet for når dette er nødvendig er vanskelig å si noe om.

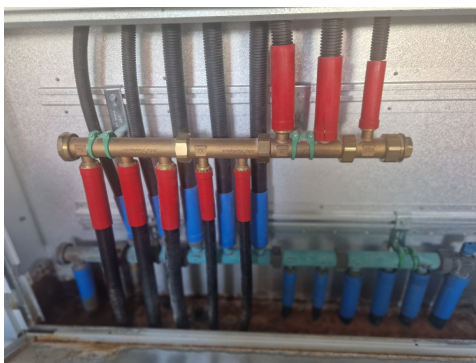
Innvendige synlige vannrør er i rør i røranlegg. Rørskap etablert i vaskerom. Innvendige synlig avløpsrør er i plast. Merknad på rustskader i rørskap. Forventet levetid til en installasjon er ca. 30-50 år, men kan variere avhengig av rørmateriale, egenskapene til avløpsvannet og vedlikeholdet. Teknisk utstyr som armaturer, berede, toalett etc. har noe kortere levetid enn ledningsanleggene. Hovedtyngden skiftes ut innen 10-30 år. For vurdering av ledningers faktiske tilstand og funksjonskrav kreves det spesialutstyr og spesiell fagkompetanse. Tilstandsgrad er vanskelig og vurdere, pga. dårlige kontrollmuligheter og manglende dokumentasjon men henviser til levetidsbetraktningene. Normal levetid for varmtvannsbereder fra 15 til 25 år. Normal levetid for servanter, klosetter og vaskekummer fra 20 til 50 år. Normal levetid for kraner og blande batterier fra 10 til 16 år. Normal levetid for plast avløpsrør 50 år. Normal levetid for kobber vannledningsrør fra 30 til 50 år. Normal levetid for plast vannledningsrør er fra 25 til 50. Normal levetid for vifter / luftbehandlingsutstyr fra 10 til 20 år.

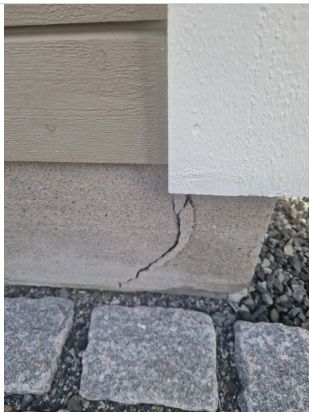
Garasje fyller sin funksjon. Mindre merknad på sprekk i petring/murt sokkel. Se bilde.
