# Tilstandsrapport

Enebolig

Hasselveien 3, 1859 SLITU

Befaringsdato: 23.09.2024

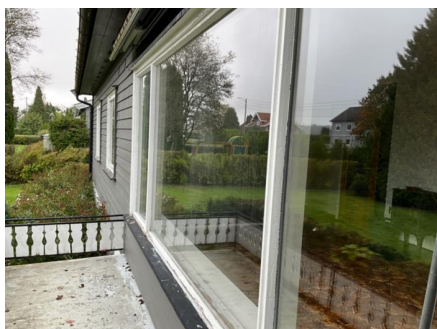
- Det er påvist at enkelte vinduer er vanskelig å åpne/lukke.
- Det er påvist et betydelig antall vinduer med punkterte eller sprukne glassruter.
- Det er påvist vinduer med fukt/råteskader.

- Ved funksjonstesting av vinduer, ble det påvist at noen vinduer kan være vanskelige å åpne/lukke.
- Påvist flere vinduer med punktert glass. Årsaken til punkterte glass er som regel at det er kommet en brist i tetningsmassen mellom karm og rute. Denne bristen sørger for at det blir større lufttilgang mellom rutene og følgelig at Argongassen (den isolerende gassen) siver fortere ut og gir en redusert isoleringsevne (U-verdi).
- Vinduer bærer generelt preg av elde og slitasje, foruten værslitt trevirke, ble det påvist råteskader i vinduet i kjeller.

- Vinduer med punkterte/sprukne glass må påregnes skiftes ut, enten hele vinduet eller kun selve glassene.
- Vinduer med råteskader må erstattes med nye.

**Kostnadsestimat: 50 000 - 100 000**

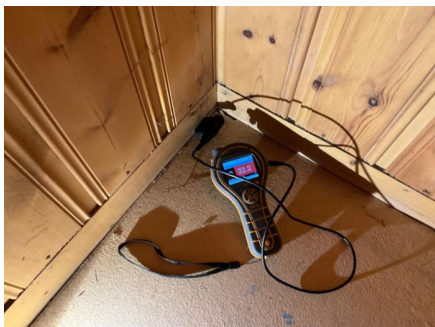
- Det er gjennom målinger påvist høyt fuktnivå i trevegger i underetg./kjeller, det er derfor ikke foretatt hulltaking
- Det er påvist indikasjoner på noe fuktgjennomtrenging i kjellergulv.
- Det er påvist indikasjoner på noe fuktgjennomtrenging inn i kjellermur.

- Påvist og målt ca. 22 vektprosent i panel i kjellerstue. Treverk skal ha fuktinnhold lavere enn 15 vektprosent. I treverk med fuktighet over 17 vektprosent, øker faren for råte og muggsoppvekst.
- Takstmannen gjorde fuktsøk direkte på grunnmursvegger ved hjelp av ett Protimeter, påvist unormale verdier.
- Det er ikke montert fuktsperre eller lagt isolasjon mot grunnen, det må derfor påregnes fukt fra grunnen.
- Sprekker i betongdekket i kjeller.

- Det påviste fuktnivå gir grunn til å overvåke konstruksjonen jevnlig for å se utvikling over tid, og eventuelt foreta tiltak for å unngå fuktskader.

- Takstmannen anbefaler at det gjennomføres ytterligere undersøkelser og foretas utbedringer. Takstmannen anbefaler at innforede vegger og tilfarergulv rives for å forhindre videre skadeutvikling. Med tanke på alder til drenering, bør ikke murvegger kles inn, men heller ha så god luftsirkulasjon som mulig for å forhindre fuktskader.

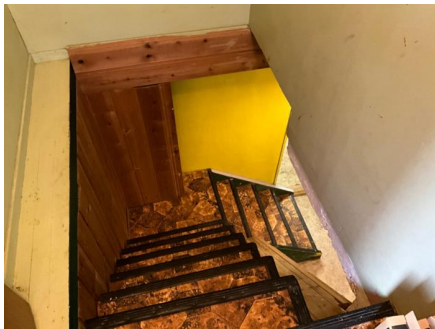
### Vurdering av avvik:

- Rekkverk må monteres for å lukke avviket.

**Kostnadsestimat: Under 10 000**

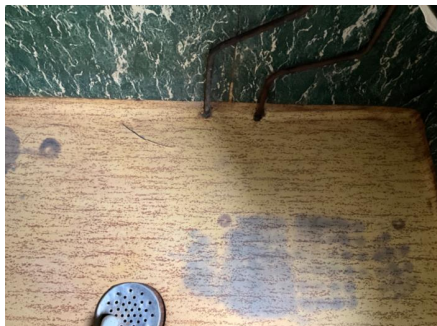
- Eldre bad med synlige skader i tettesjikt. En må forvente generell oppgradering av våtrommets tettesjikt/membran for at våtrommet skal tåle en normal bruk etter dagens krav (tett våtsone). En samlet TG 3 for rommet er satt med bakgrunn i alder og manglende tetthet i våtsonen på rommet. Det er ikke behov for å gjennomføre en detaljert tilstandsanalyse etter standardens krav.

**Kostnadsestimat: 100 000 - 300 000**

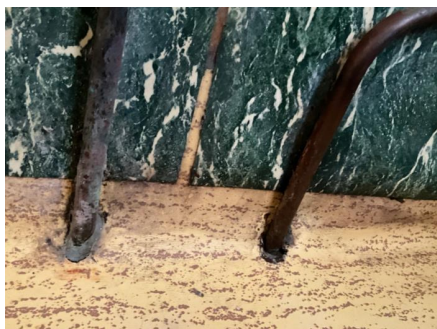
Hulltaking er ikke foretatt, da det allerede er påvist andre avvik i våtsonen. Påvist generelt med skader på overflater i dusjen.

- Hulltaking er ikke foretatt da det allerede er påvist andre avvik i våtsonen.

- Hulltaking er ikke foretatt, da det allerede er påvist andre avvik i våtsonen. Påvist generelt med skader på overflater i dusjen. Fuktskader i veggen må påregnes.

- Gjennomføre ytterligere undersøkelser og foreta utbedring av skade.
- Utbedringer bør gjennomføres i forbindelse med renovering av badet. Det er derfor ikke gjort et kostnadsestimat.

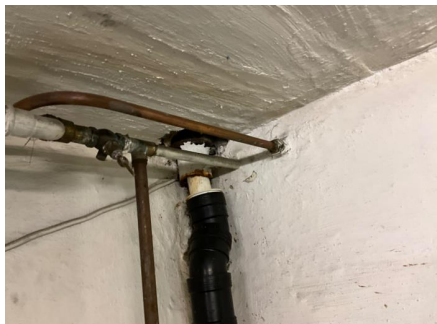
### Vurdering av avvik:

- Det er ikke behov for utbedringstiltak siden anlegget fungerer i dag, men ut ifra alder kan skader plutselig oppstå på eldre anlegg.
- I forbindelse med oppgradering av våtrom vil det være naturlig med utskiftning av rør.
- Tidspunkt for utskiftning av avløpsrør nærmer seg.
