# Tilstandsrapport

Enebolig

Øvre Torvgate 40 , 2821 GJØVIK

Befaringsdato: 25.04.2025

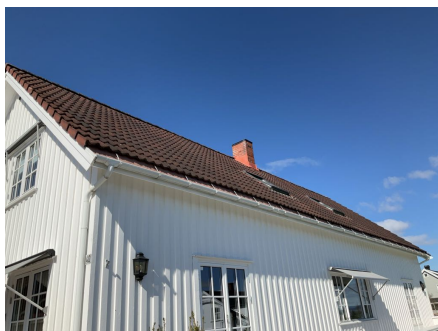
- Det er avvik:
- Takteking er delvis mosegrodd.
- Ukjent om undertak ble skiftet samtidig med takteking.
- Gjennomføringer i denne taktekingen er svake punkt og risikoen for skader er høy.

Taktekking er delvis mosegrodd. Mose anbefales fjernet fordi det forkorter levetiden til tekkingen.

- Tiltak:
- Mose anbefales fjernet fordi det forkorter levetiden til tekkingen
- Det anbefales å føre jevnlig tilsyn med taktekingen, spesielt ved større nedbørsmengder og/eller snøsmelting.
- Det oppfordres til ytterligere undersøkelser vedrørende om undertaket ble skiftet samtidig som taktekingen. Gjør oppmerksom på at for eventuelt å skifte undertak må takteking, sløyfer og lekter fjernes.

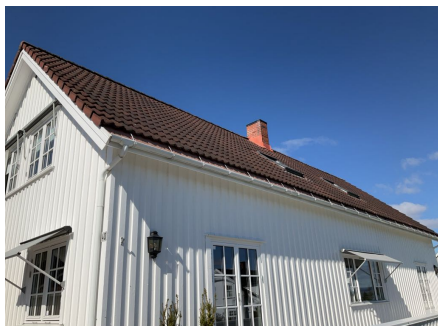
Det mangler snøfanger på hele takflatene, men dette var ikke krav på byggemeldingstidspunkt.

- Tiltak:
- Dagens krav: Byggverket skal sikres slik at is og snø ikke kan falle ned på steder hvor personer og husdyr kan oppholde seg. Dersom snøfangere monteres er det imidlertid nødvendig å kontrollere styrken på takkonstruksjonen før snøfangere monteres.
- Konstruksjonen rundt nedløpet kan få følgeskader dersom det oppstår lekkasjer i forbindelse med frostsprengt nedløpsrør.
- Takvann som ikke ledes vekk fra bygning påfører konstruksjonene (ringmur, grunnmur, drenering og fuksikring) unødvendig høy fuktbelastning og skader kan oppstå over tid. Anbefaler at man kobler et 3-4m langt overvannsrør til nedløpet. Røret legges oppå terrenget eller graves ned for å lede vannet vekk fra grunnmuren/bygningen

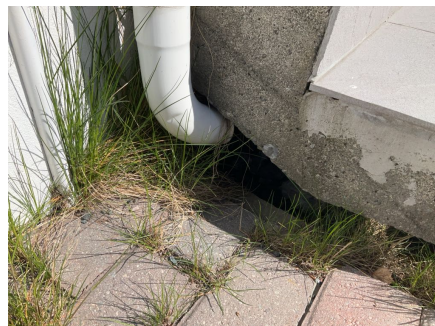
Takvannet ledes ikke vekk fra bygningen. Takvann som ikke ledes vekk fra bygning påfører konstruksjonene (ringmur, grunnmur, drenering og fuktsikring) unødvendig høy fuktbelastning og skader kan oppstå over tid.

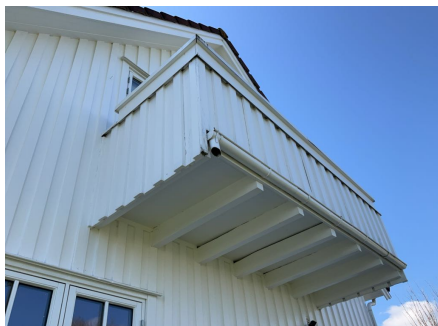
Manglete nedløp- dette har gjort så treverk i området rundt er slitt.

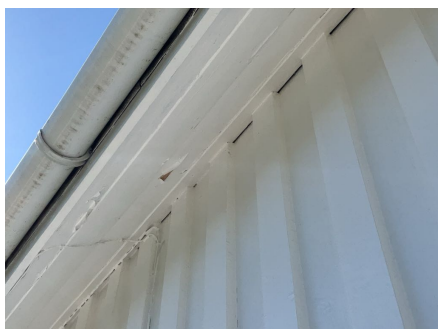
Noe malingsflass oppunder takutstikket.

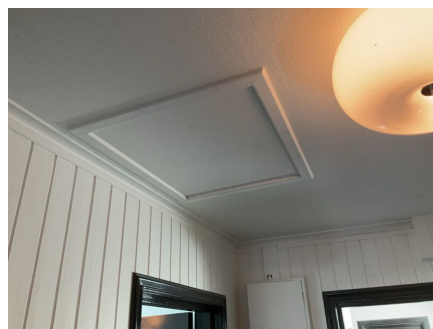
- Hele takkonstruksjonen er gjenbygget. Det er ingen mulighet til vurdering utover alder og observasjoner fra underliggende etg.
- Det er avvik:
- Ingen inspeksjonsmulighet av møneloft på befaringsdagen. Takkonstruksjonen er lukket og inspeksjonsmuligheten er derfor begrenset. Bygningen er bygget etter eldre standarder og er konstruert for å tåle lavere snølast enn nyere bygg. For bygninger oppført før ca. 2000 har det i standardene vært forutsatt at disse bygningene skal måkes ved høye snølast. Det er derfor vesentlig at en bygningseier kjenner til hvilket snølastnivå taket er prosjektert for og når det er nødvendig å måke taket. Ref. Standard Norge. Det vil derfor være påregnelig med nedbøyninger i takkonstruksjonen.

Ingen inspeksjonsmulighet av møneloft på befaringsdagen.

- Tiltak:
- Dårlig lufting og luftlekkasjer kan erfaringsmessig gi kondensskader og isdannelser på den kalde årstida. Gjentatte påkjenninger av is og kondens vil med årene skape behov for vedlikehold og utskifting av bygningsdeler. Det må forventes påkostninger i form av vedlikehold.
- Det anbefales å føre jevnlig tilsyn med takkonstruksjon, spesielt ved større nedbørsmengder og/eller snøsmelting.

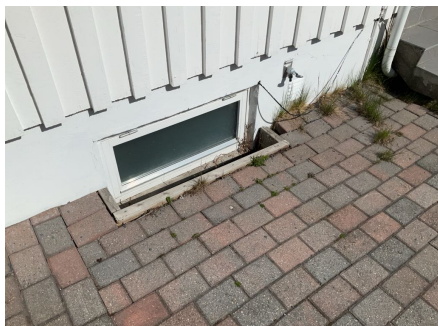
- Det er avvik:
- Vinduene er undersøkt fra bakkenivå og innvendige rom og det ble foretatt en enkel funksjonstest av tilfeldig valgte vinduer i boligen. Lav høyde mellom terreng og kjellervinduer.

Viktig å følge med på vinduer som ligger helt ned mot terrenget, risiko for vanninntrenging ved snøsmelting og mye nedbør.

- Tiltak:
- Viktig å følge med på vinduer som ligger helt ned mot terrenget, risiko for vanninntrenging ved snøsmelting og mye nedbør.

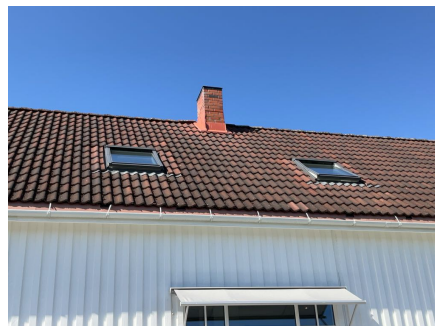
Takvinduer er å betrakte som en risikokonstruksjon, det vil si en konstruksjon som erfaring viser at har høy skadefrekvens. Eksakt tilstand er ikke kontrollerbart uten bygningsmessige inngrep.

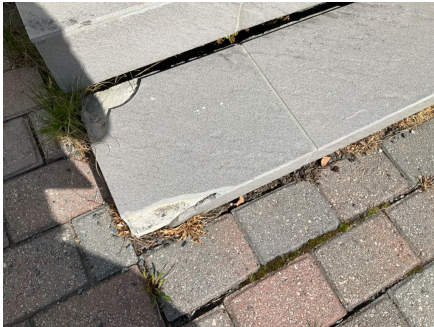
Skadet flis på trapp.

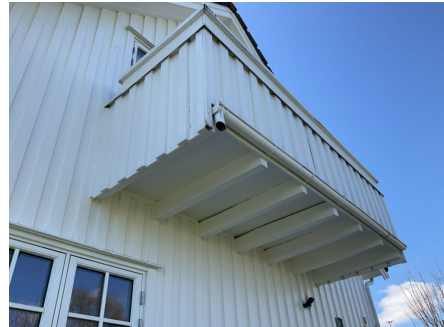
Slitasje/fuktskader på rekkverk ved nedløp.

- Det er ikke krav om utbedring av rekkverkshøyde opp til dagens forskriftskrav.
- Lokal utbedring må utføres, rekkverk bør forhøyes.
- Vedlikeholdsarbeider må påregnes.

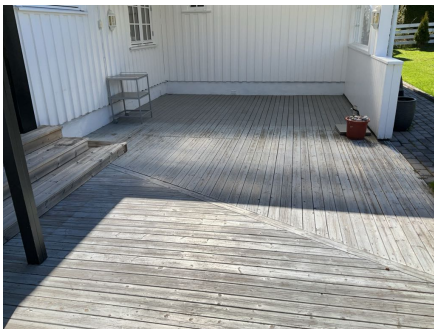
Konstruksjoner/overflater har vedlikeholdsbehov.

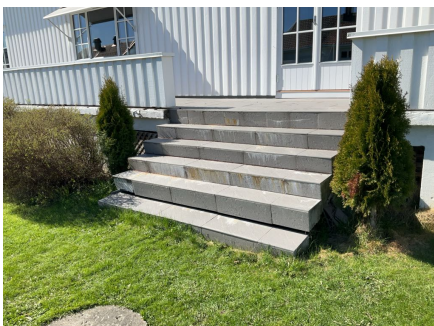
- Det er ikke montert rekkverk.
- Fundamentering er ikke frostsikret.
- Løse fliser er observert.
- Det er manglende rekkverk i forhold til dagens krav.

Rekkverk må monteres for å lukke avviket.

- Andre tiltak:
- Fundamentering for trapp bør frostsikres.
- Selv om nye krav ikke har tilbakevirkende kraft anbefales det at trapper barnesikres / sikres iht. dagens krav.
- Fliser bør limes på nytt.

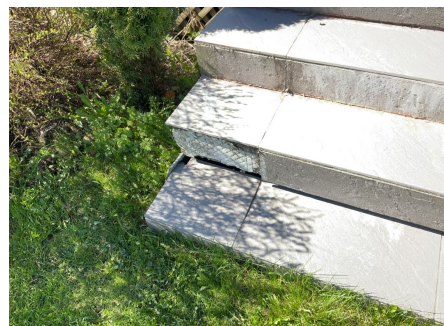
Løs flis på trappen.

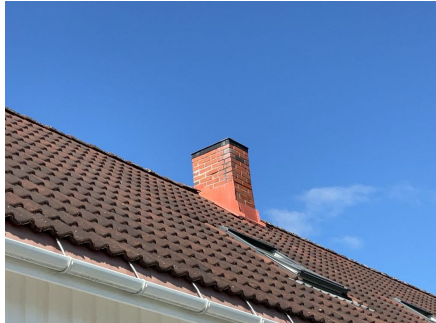
- Det er avvik:
- Pipe/pipevange er tildekket.
- Mer enn halvparten av forventet brukstid er oppnådd, eller nært forestående på pipe/ ildsted.

Heldekkende beslag anbefales montert over pipe. Dette for å redusere sjanse for fuktighet i takkonstruksjonene.

- Tiltak:
- Det må gjennomføres ytterligere undersøkelser. Innhent dokumentasjon.

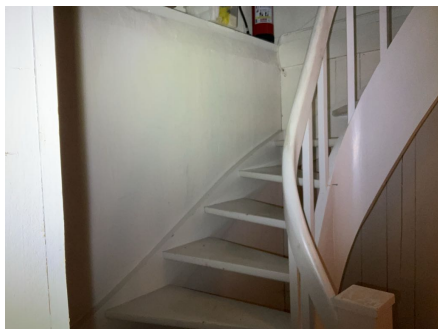
Det er ikke etablert håndløper på begge sider i trappeløpet til kjeller.

- Andre tiltak:
- Hovedtrapp: Det er ikke krav om utbedring av rekkverkshøyder opp til dagens krav.
- Kjellertrapp: Håndløper bør monteres, men det var ikke krav på byggetidspunktet.
- Det anbefales å montere list under trappetrinn. Selv om nye krav ikke har tilbakevirkende kraft anbefales det at trapper sikres iht. dagens krav.

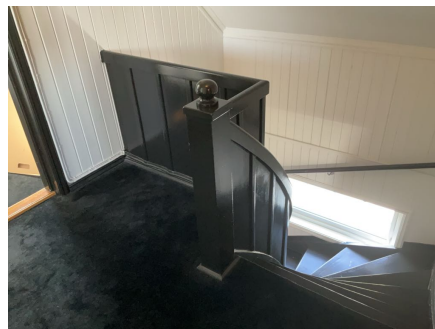
Rekkverkshøyder er under dagens forskriftskrav til rekkverk i trapper.

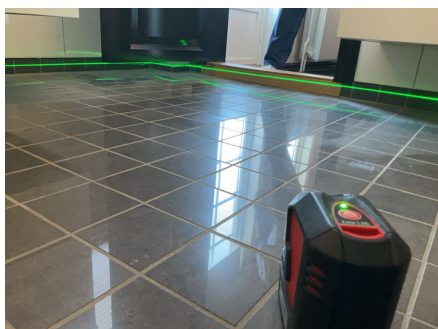
Gulv utenfor dusjsone er laget tilnærmet flatt (ikke motfall fra sluk). Gulvet skal avgrenses av en oppkant med vanntett sjikt på minst 25 mm over det ferdige gulvet på alle ytterkanter, unntatt mot døråpning der oppkanten må være minst 15 mm over det ferdige gulvet. Oppkant ved dør er ikke mulig å undersøke pga. terskel/list. Det forutsettes i denne rapporten at arbeidene er utført ihht. dagens krav. Hvis det ønskes å verifisere at dette stemmer, så må ytterligere undersøkelser gjennomføres.

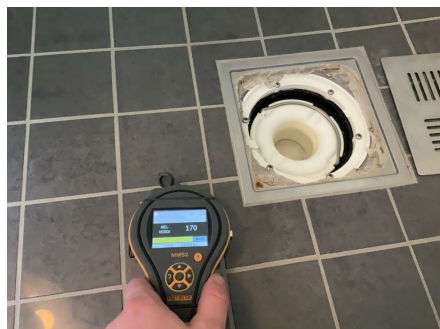
Ved bruk av fuktindikator på utsatte steder registrerte jeg ingen unormale verdier. Det kan generelt ikke gis garanti for flislagte flater, da membran ikke kan kontrolleres. Dusjing direkte på gulv/vegger gir økt belastning på konstruksjonene. Membraner har en aldriingsprosess og forventet brukstid. Dette kan variere ut fra hvilken type membran som er benyttet og hvilke egenskaper denne har i kombinasjon med selve utførelsen. Bruksintensitet vil også være avgjørende. Risiko for lekkasjer øker med alder.

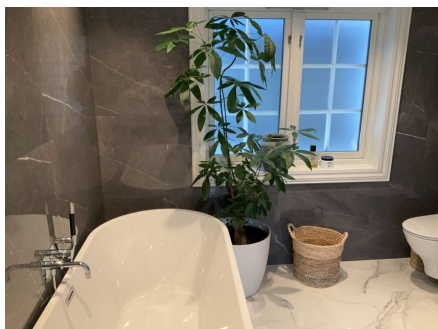
- Det er avvik:
- Det er vindu i våtsonen.

Det er vindu i våtsonen.

- Tiltak:
- Vindu er potensielt eksponert for fuktpåkjenning. Plasseringen i våtsone kan føre til vanninntrengning. Bygningssdelen bør beskyttes mot direkte fuktpåkjenning. Tiltak anbefales for å unngå fuktskader.

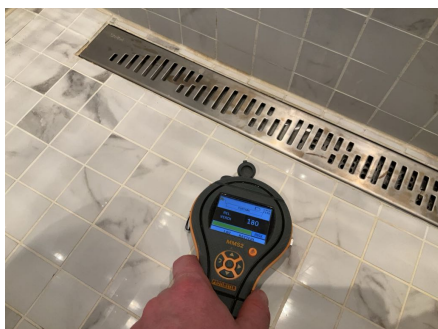
Ved bruk av fuktindikator på utsatte steder registrerte jeg ingen unormale verdier. Det kan generelt ikke gis garanti for flislagte flater, da membran ikke kan kontrolleres. Dusjing direkte på gulv/vegger gir økt belastning på konstruksjonene. Membraner har en aldringsprosess og forventet brukstid. Dette kan variere ut fra hvilken type membran som er benyttet og hvilke egenskaper denne har i kombinasjon med selve utførelsen. Bruksintensitet vil også være avgjørende. Risiko for lekkasjer øker med alder.

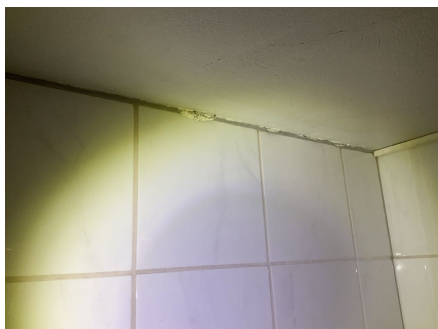
- Det er avvik:
- Det er registrert skade/slitasje på overflate-saltutslag i overgang vegg/himling.
- Det er registrert hullyd/fast bom bak fliser.

Det er registrert skade/slitasje på overflate-saltutslag i overgang vegg/himling.

- Tiltak:
- Det er ikke behov for strakstiltak, men om kjøper har andre brukskrav eller krav til estetikk kreves det utbedring eller utskifting av overflate.
- Det oppfordres til ytterligere undersøkelser av fagperson som kan gi en vurdering av om det er nødvendig med utbedring av hullyd/fast bom.

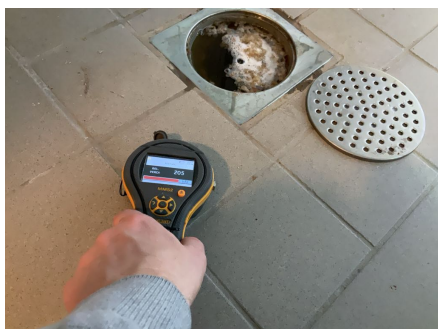
Ved bruk av fuktindikator på utsatte steder registrerte jeg ingen unormale verdier. Det kan generelt ikke gis garanti for flislagte flater, da membran ikke kan kontrolleres. Dusjing direkte på gulv/vegger gir økt belastning på konstruksjonene. Membraner har en aldringsprosess og forventet brukstid. Dette kan variere ut fra hvilken type membran som er benyttet og hvilke egenskaper denne har i kombinasjon med selve utførelsen. Bruksintensitet vil også være avgjørende. Risiko for lekkasjer øker med alder.

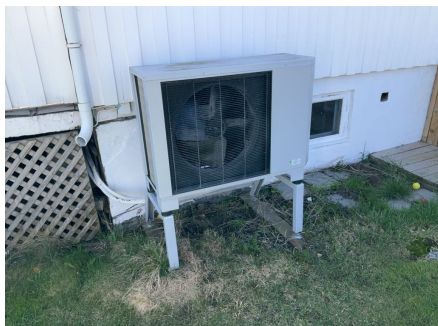
Viktig å lede vann fra varmepumpe bort fra grunnmuren.
