# Tilstandsrapport

Rekkehus

Nedre Tømte 47, 2312 OTTESTAD

Befaringsdato: 13.06.2025

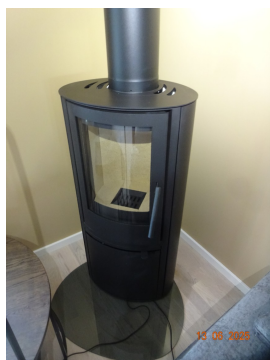
## ! TG 0 Pipe og ildsted

Stålpipe.  
Peisovn i stue/kjøkken.  
Gnistsikring utført med glassplate under ildsted.

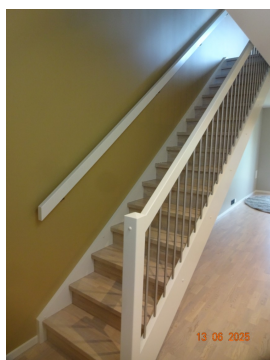
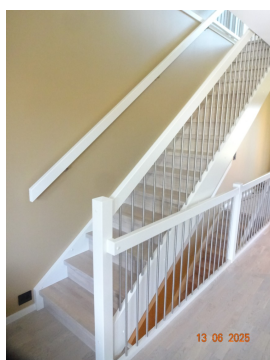
## ! TG 0 Innvendige trapper

Adkomst til 2.etasje via tretrapp. Utført med rekkverk og håndløper.  
Adkomst til 3.etasje via tretrapp. Utført med rekkverk og håndløper.

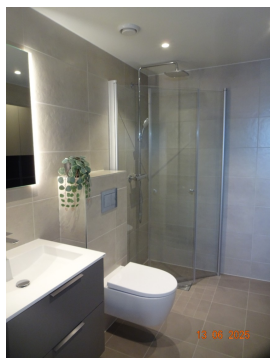
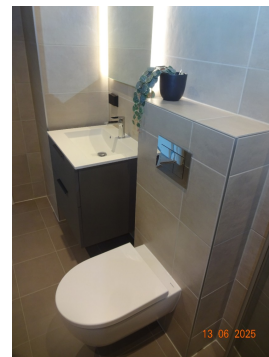
### Generell

Bad/vaskerom fra byggeåret.  
Fremlagt dokumentasjon.  
Badet har ikke vært i bruk.

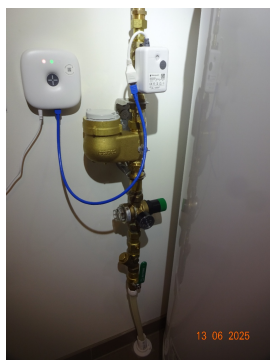
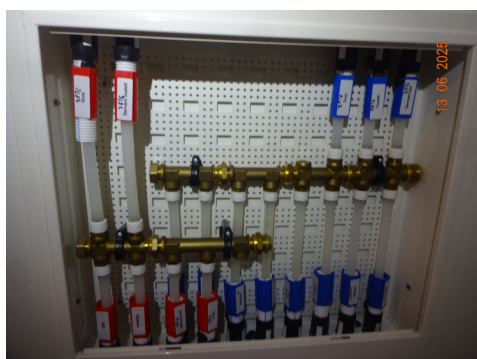
Koblingskap for vannrør i vegg på teknisk rom.

Etablert drensåpning for eventuelt lekkasjevann.

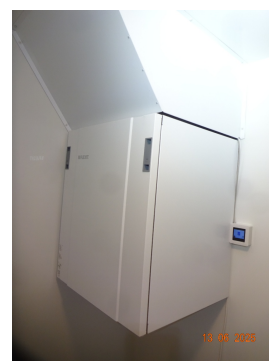
#### ! TG 0 Ventilasjon

Balansert ventilasjon med varmegjenvinner.

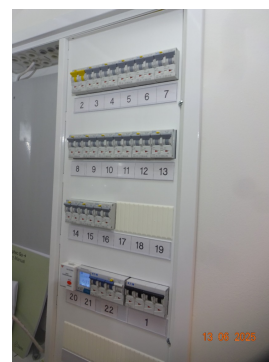
#### ! TG 2 Elektrisk anlegg

**Ja**  
Eksisterer det samsvarserklæring?  
**Nei**  
**Ikke fremlagt samsvarserklæring.**
5. Foreligger det kontrollrapport fra offentlig myndighet – Det Lokale Eltilsyn (DLE) eller eventuelt andre tilsvarende kontrollinstanser med avvik som ikke er utbedret eller kontrollen er over 5 år?
