# Tilstandsrapport

Rekkehus

Nedre Tømte 47, 2312 OTTESTAD

Befaringsdato: 13.06.2025

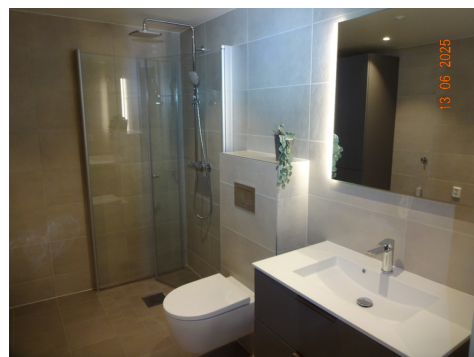
Bad/vaskerom fra byggeåret.  
Fremlagt dokumentasjon.  
Badet har ikke vært i bruk.
