# Tilstandsrapport

2-roms andelsleilighet

Skjervgata 35 B, 8656 MOSJØEN

Befaringsdato: 13.05.2025

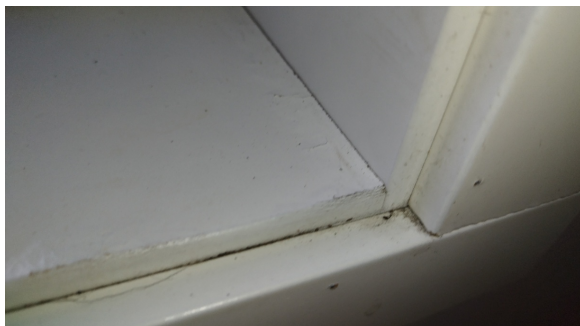
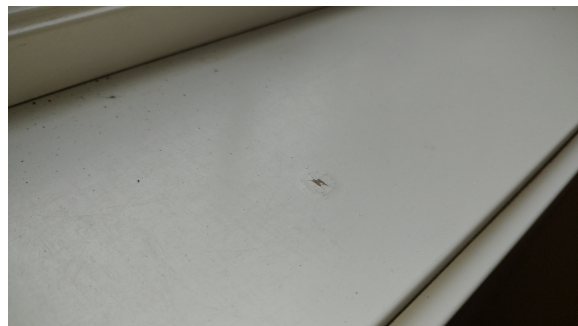
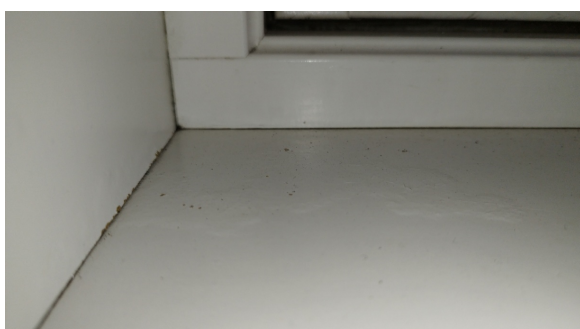
Det ene vinduet på soverommet tar i karm ved åpning/lukking.  
Fuktsvell og oppsprekking i foringene på soverommet.  
Det mangler dekkpropper over skruehull.

Vedlikehold av foringene må påregnes.  
Dekkpropper bør monteres.

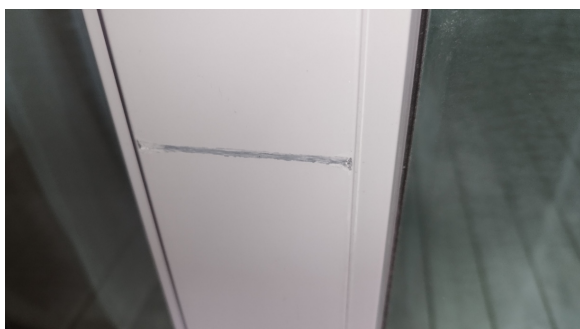
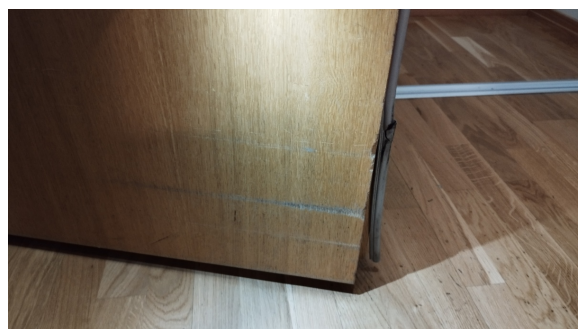
Løs og skadet pakning på inngangsdøren. Dørbladet har og skader og sår.  
Skrape på aluminiumsbeslaget på terrassedøren.

Pakningen på inngangsdøren må utbedres.

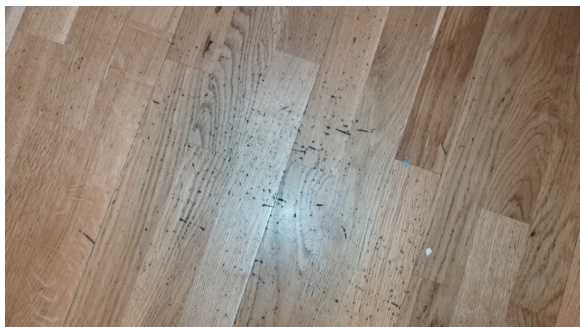
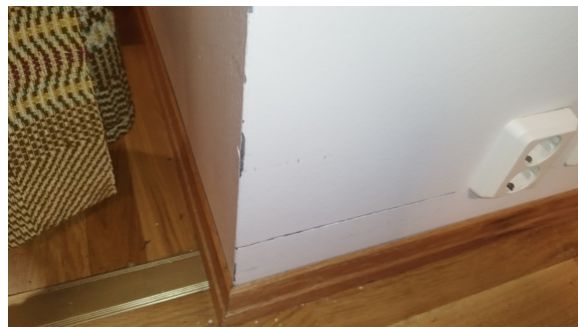
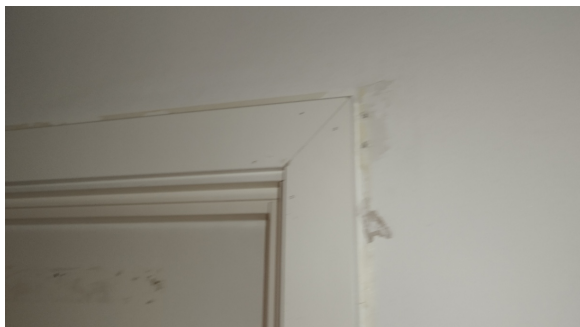
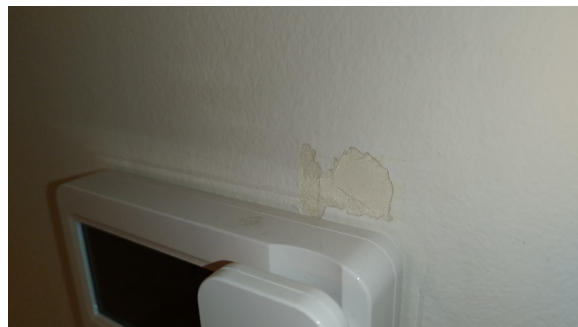
Overflatene har stedvis slitasje/mangler utover det en kan forvente.

- Hakk og sår i parketten.
- Skader og manglende maling på vegg.

Overflater bør utbedres eller skiftes.

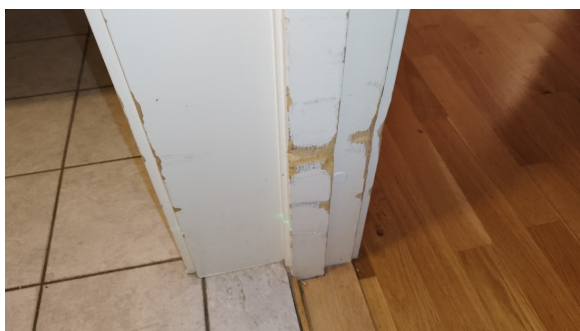
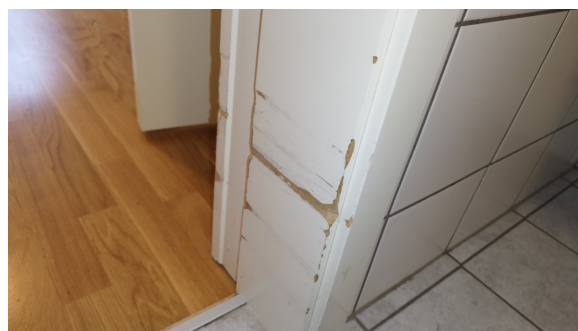
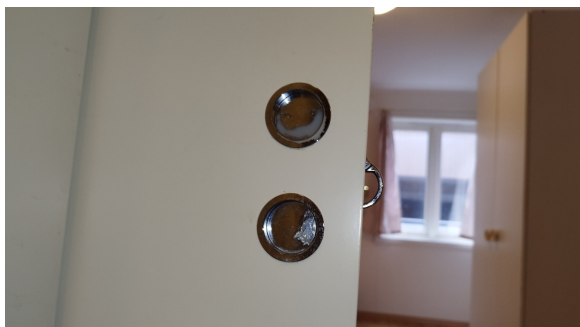
- Enkelte av innvendige dører har en del slitasje.

Karmene har mye hakk og skader.  
Stevise merker på dørbladene.

- Lokal utbedring må påregnes.

Utskifting av karmen bør påregnes.

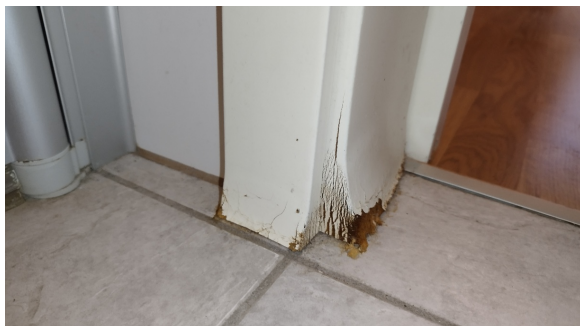
- Det er vindu/dør med ikke fuktbestandige materialer i våtsonen (ved vask, dusj, badekar, osv.), løsningen eller byggematerialet er uegnet.

Dør i våtsone ved dusjhjørnet. Foringen og listen til døren er fuktskadet i nedre kant.

- Uegnede materialer må fuktbeskyttes/utskiftes.

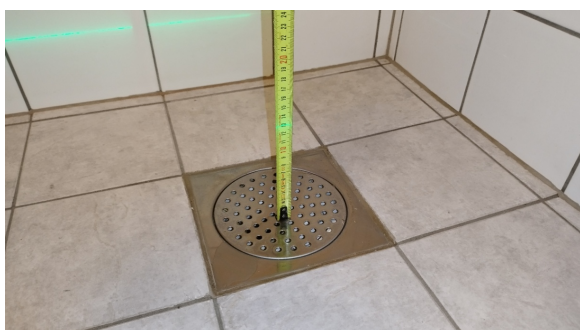
- Det er påvist at høydeforskjell fra topp slukrist til gulv/synlig topp membran ved dørterskel er mindre enn 25 mm.

Det er fall mot sluk. Men ikke iht. forskriftskrav.

Høydeforskjellen er mindre enn hva som er krav iht. lekkasjesikkerhet.

Vær oppmerksom ved bruk. For å få tilstandsgrad 0 eller 1 må gulvet bygges med riktig fall til sluk. Det vil imidlertid sjelden være økonomisk rasjonelt som et enkeltstående tiltak. Ved en eventuell renovering, påse at badet bygges med tilfredsstillende fall til sluk.

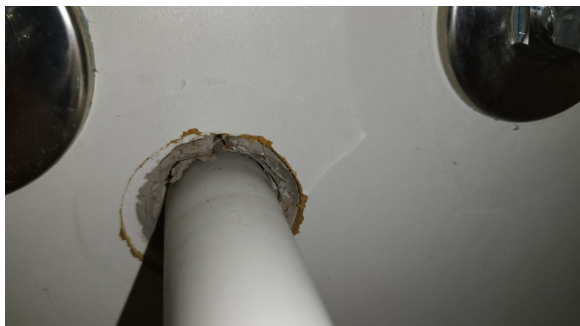
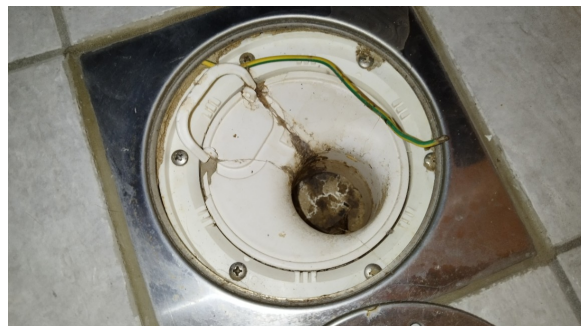
- Det er påvist mangelfull/feil utførelse rundt rørgjennomføringer e.l. som gir fare for fukt i konstruksjonen i våtsone.
- Mer enn halvparten av forventet brukstid er passert på membranløsningen.

Det er ikke benyttet mansjett rundt gjennomføringen av avløpet fra servanten.

- Overvåk tilstanden jevnlig. For å få tilstandsgrad 0 eller 1 må tettesjiktet skiftes ut, men tidspunktet for når dette er nødvendig er vanskelig å si noe om.
- Det er viktig å merke seg at levetiden til en membran varierer basert på kvalitet, installasjon og bruk. Eldre membraner kan bli sprø og sprekke opp, noe som fører til at de mister sin vanntettende funksjon. Dette kan resultere i vannlekkasjer gjennom vegger og gulv og fuktskader.
- Det må foretas lokale tiltak for å utbedre utettheter på våtrommet.

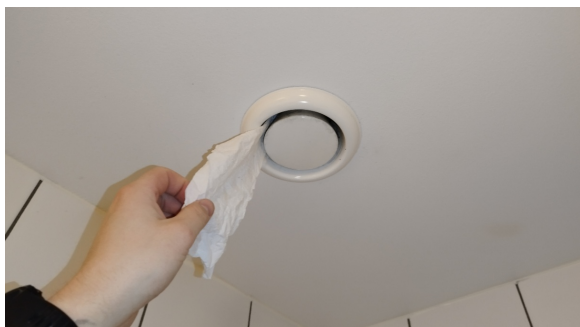
- Våtrommet mangler tilluftsventilering, f.eks. spalte/ventil ved dør.

Test av avtrekket.

- Det bør etableres tilfredsstillende tilluft til våtrom f.eks. luftespalte ved dør e.l.
