# Tilstandsrapport

Rekkehus

Liarinden 46, 5132 NYBORG

Befaringsdato: 19.03.2026

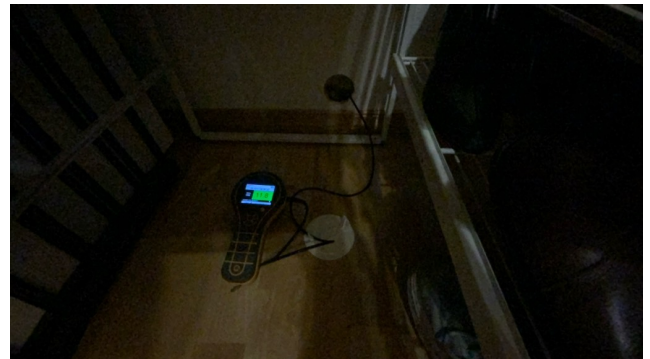
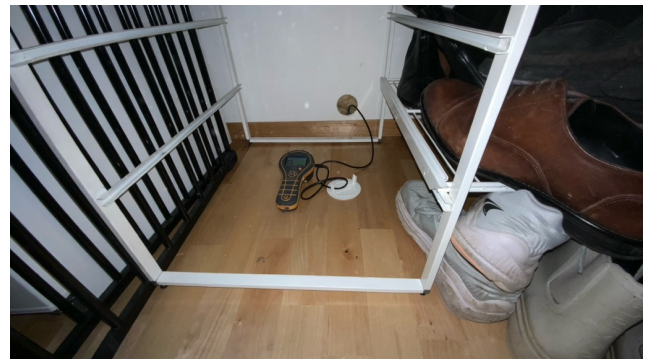
### TG 1 Rom Under Terreng

Det er boret hull i yttervegg i bod ved bad. Det ble ikke registrert unormale fuktverdier.

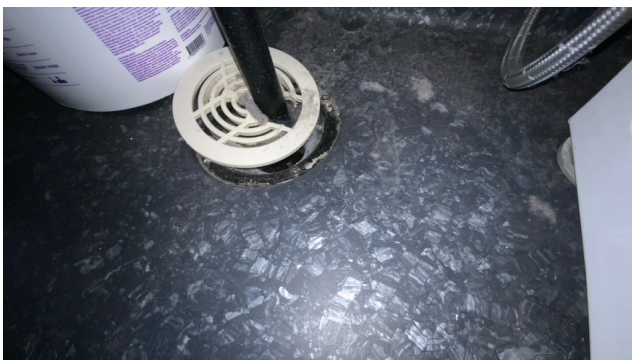
## TG 1 Sluk, membran og tettesjikt

Membran på gulvet er våtromsbelegg, som er klemt til sluken.

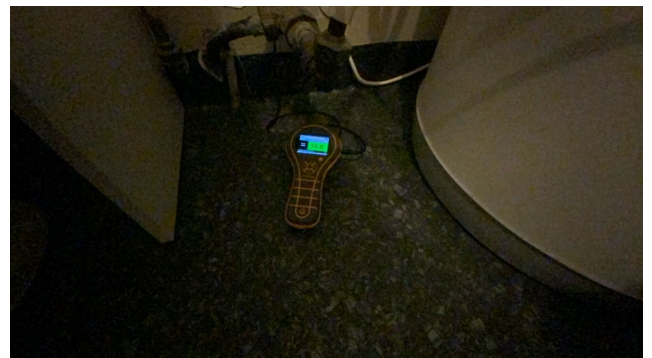
## TG 1 Tilliggende konstruksjoner våtrom

Hulltaking er ikke foretatt. Vegg mellom vaskerom og soverom er kontrollert i eksisterende åpning i vaskerom. Det ble registrert litt høye fuktverdier, men ikke over faregrense.

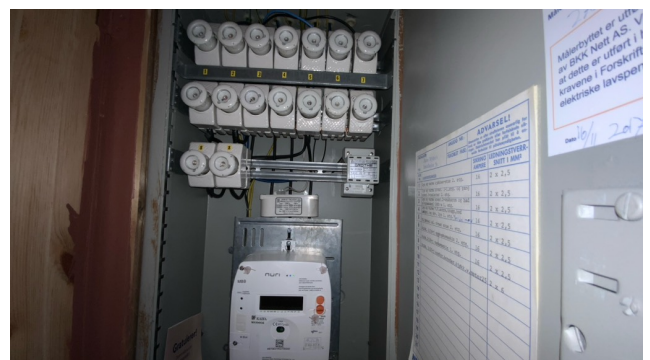
Eldre elektrisk anlegg, med skrusikringer.

**Ja Det meste av el-anlegget er opprinnelig.**

Nåværende eier har ikke eid boligen fra den var ny. Hva som er utført på el-anlegget av tidligere eiere er ikke kjent.

**Det anbefales at el. anlegget kontrolleres av autorisert elektriker.**
