Tilstandsrapport

📍 Stokkaveien 63 B, 4024 STAVANGER

Befaringsdato: 23.01.2025

Oppdragsnr.: 12301-2951

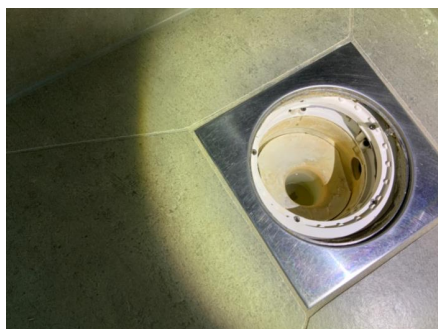
TG 2 Sluk, membran og tettesjikt

Det er plastsluk og banemembran med ukjent utførelse

Krav til dokumentasjon er ikke oppfylt (ihht tek 10 og Tek 17). Faktura regnes ikke som dokumentasjon på fagmessig utførelse.

Innhent dokumentasjon om mulig.

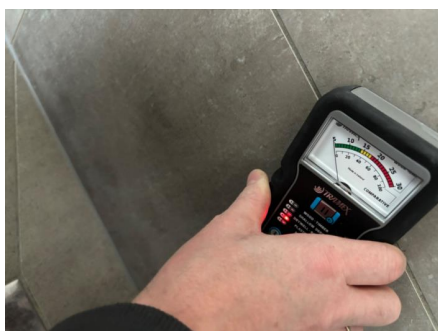
TG 0 Tilliggende konstruksjoner våtrom

Hulltaking er ikke foretatt da det ikke er fysisk mulig pga tilliggende konstruksjoner(mur/betong vegger).
Det er benyttet måleverktøy på overflater uten å påvise unormale forhold.

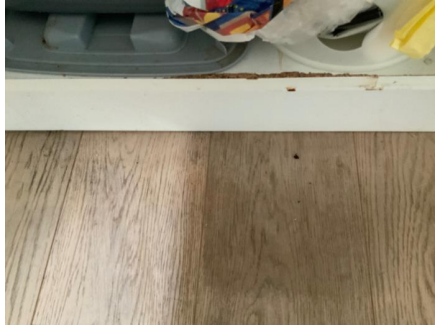
TG 2 Overflater og innredning

Litt slitasje på noen fronter samt fuktskade ytterst i skap under vask.

Ingen umiddelbare tiltak.

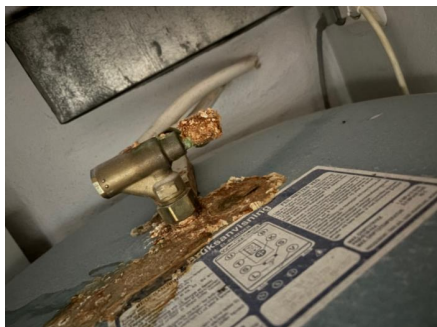
Varmtvannstanken er på ca. 120 liter.

- Det er påvist at varmtvannstank er over 20 år

Det er tegn til drypplekkasje rundt vanninntak.

Nærmere kontroll av rørlegger, mulig utskiftning.
