# Einervegen 4 4355 KVERNALAND

## Tilstandsrapport Eierskifte

Boligtype: Enebolig med utleie

Byggeår: 1986

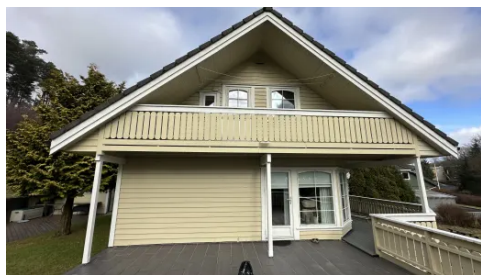
## 6.4 Balkong, terrasse, platting

| <p>Eier opplyser at balkong overliggende garasje ble tekket og pålagt fliser i 2012. Registrert "bom" og løser fliser på større deler av overflater. Balkong har mangelfullt fall, noe vannansamling vil kunne forekomme.</p> <p>Rekkverket tilfredsstillende krav til høyde på oppføringstidspunktet, men er lavere enn dagens forskriftskrav på 100 cm. Rekkverk balkonger er målt til mellom 88-95 cm, liggende spikerslag inviterer til klatring. Registrert tørkesprekker, krakelering, og stedvis nedbrytning i terrassebord/rekkverk, påregnelig normalt ift. alder.</p> <p>-Svinnriss i plate ved entre, ingen behov for tiltak.</p> | |

| <p>For å lukke avviket må høyden på rekkverket heves til dagens krav på 100 cm. Overflatebehandling/rengjøring av terrassebord/rekkverk må påregnes. Utbedring av fliser med "bom".</p> | |

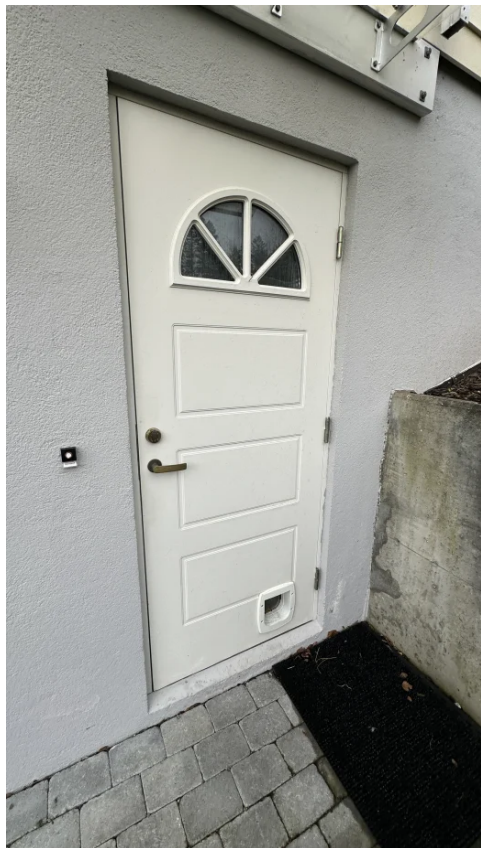
## 6.5 Vinduer og dører

Registrert noe avskalling/krakelering/tørkesprekker i overflater som er mye utsatt for sol og fuktighet.

-Krackelering/svelling i brystning balkongdør 1. etasje sør, ingen registrert følgeskade.

-Svelling i nedre del av ytterdør tilknyttet leilighet, ingen registrert følgeskade.

-Ytterdør entre tilslutter karm skjevt, noe luftlekkasje. Fare for kondensering ved manglende tetthet.

Utskifting av ytterdører med skade må påregnes på kortere sikt.

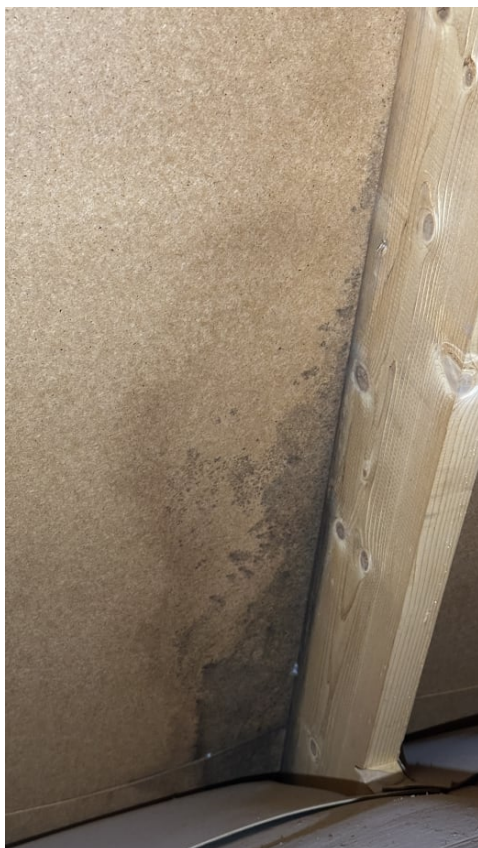
## 6.7 Loft (konstruksjonsoppbygging)

| Registrert kondens/fuktmerke i mindre del sutak vest ved loftsluke. Ukjent om dette skyldes kondensering eller utettheter i undertak/møne. Nærmere kontroll må påregnes.<br>Luftespalte ved takfot er klemt, samt det ikke synlig luftespalte i panelet takutstikk utvendig, dette hundre utluftning av takkonstruksjon og loft, og kan føre til kondenssskader. | |

| Nærmere kontroll omliggende registrert kondens/fuktmerke.<br>Opprette luftspalter til takfot, samt opprette luftespalte i panelet takutstikk utvendig. | |

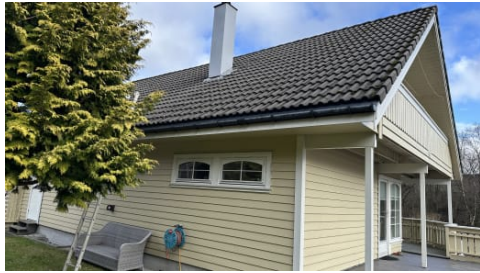
## 6.10 Utstyr på tak

| Er det manglende og/eller feil/skader på snøfanger? | Ja |

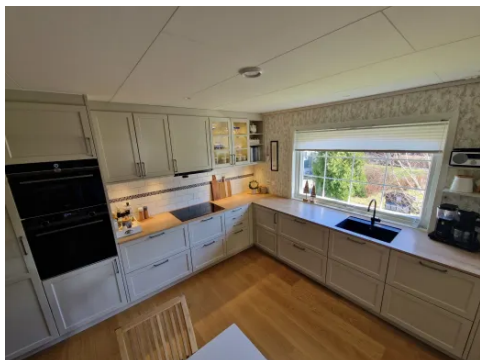
## 6.11 Kjøkken: Hoveddel

| <p>Kjøkkeninnredning med hvit slette fronter og grå laminert benkeplate.</p> <p>Innredning fremstår i god stand iht. alder.</p> <p>Merknad:</p> <ul style="list-style-type: none"> <li>-Stedvis noe mindre bruksmerker i overflater.</li> <li>-Påregnelig justering av enkelte fronter.</li> </ul> <p>Generell info:</p> <p>Avløpsrør under kjøkkenvask bør etter strammes med jevne mellomrom, dette fordi disse over tid glir fra hverandre ved bruk av varmt og kaldt vann, og kan forårsake fuktskade i skap og eventuelt nærliggende gulv.</p> <p>Anbefaler montering av komfyrvakt og waterguard.</p> | |

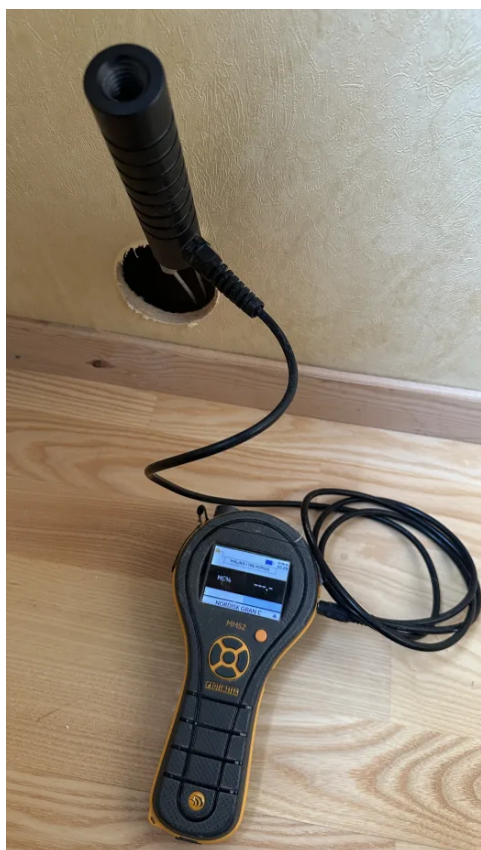
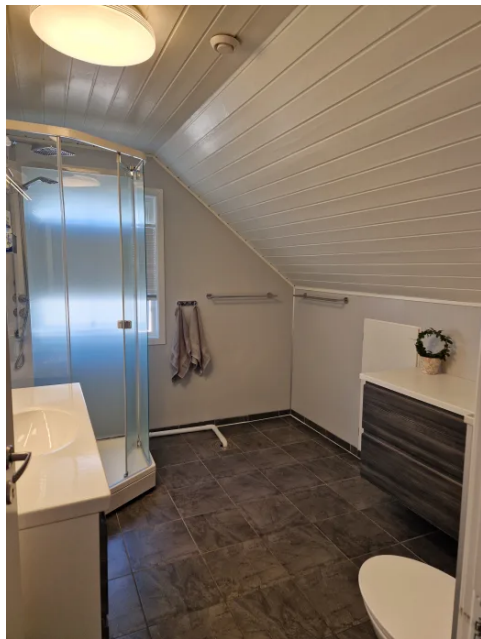
## 6.21 Våtrom: 2. etasje - Bad

| Oppsummering av overflater | TG-2 |
|---|---|
| <p>Overflate i normal stand iht. alder.</p> <p>Merknader:</p> <ul style="list-style-type: none"> <li>-Vindu står i våtsone, funksjon ivaretatt med bruk av dusjkabinett.</li> <li>-Gulvet har fall til sluk, men dette er mindre enn referansenivået.</li> </ul> <p>Ca 28 mm sillikonert sokkel i dør, ikke synlig oppbrett av membran. Ved manglende oppbrett vil vann kunne renne utav dør ved lekkasje. Anbefales nærmere kontrollert.</p> <p>-"Bom", manglende heft/dekning av fliselim under enkelte fliser på gulv ved sluk dusjkabinett.</p> <p>Bom kan utbedres med bi-imp eller lignende.</p> <p>-Flis noe ujevn montert ift. dagens krav til planhet.</p> <p>Normal tid før utskifting av våtrom, baderomspanel er 10 - 20 år.</p> <p>Normal tid før utskifting av våtrom, keramiske fliser på membran, lettvegg er 10 - 20 år.</p> <p>Normal tid før reparasjon av keramiske fliser er 5 - 15 år.</p> <p>Normal tid før utskifting av keramiske fliser er 10 - 30 år.</p> | |

| Oppsummering av membran, tettesjikt og sluk | TG-2 |
|---|---|
| <p>Membran er ikke synlig på denne type sluk. Ukjent alder på membran.</p> <p>Tilstandsgrad 2 er satt med bakgrunn i alder på tettesjikt og derav økt risiko for lekkasjer.</p> <p>Det er ikke synlig tettesjikt rundt avløpsrør i vegg til servant.</p> | |

| Anbefalte tiltak overflater |
|---|
| <p>Våtrom fungerer med dagens tilstand, men iht. alder anbefales fortsatt bruk dusjkabinett for å unngå ytterligere fuktbelastning i påvente av en oppgradering.</p> <p>Nærmere kontroll, eventuell utbedring av oppbrett av membran i dørterskel.</p> |

| Oppsummering av membran, tettesjikt og sluk | TG-2 |
|---|---|
| <p>Med bakgrunn i alder står våtrommet foran en utbedring/utskiftning.</p> <p>Løsningen/utførelsen rundt rørgjennomføringer gir fare for fukt inn i konstruksjoner. Lokal utbedring må vurderes.</p> | |

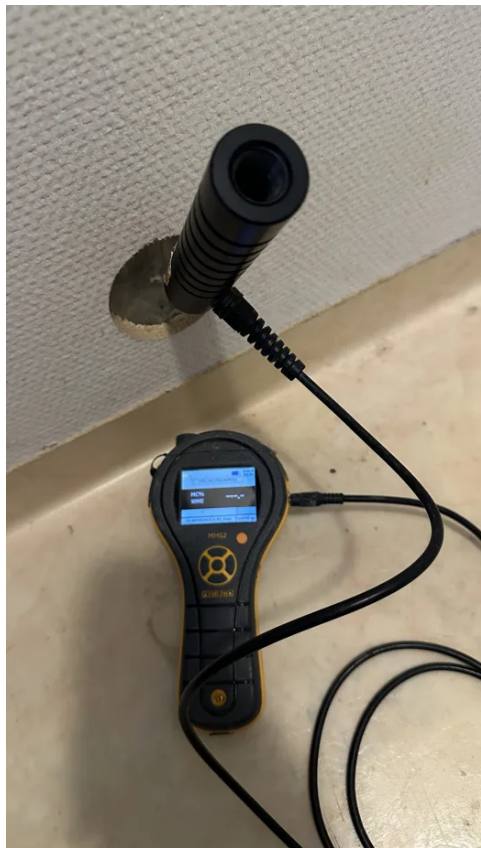
## 6.22 Våtrom: 1. etasje - Vaskerom

-Kraclering/avskalling i overflate bakenforliggende utslagsvask, ingen utslag på fukt.

| <p>Ingen spesielle merknader registrert på synlig opplegg, membran kommentert under overflater.</p> <p>Membran klemmt i slukt.</p> <p>Tilstandsgrad 2 er satt med bakgrunn i alder, og derav økt risiko for lekkasjer.</p> | |

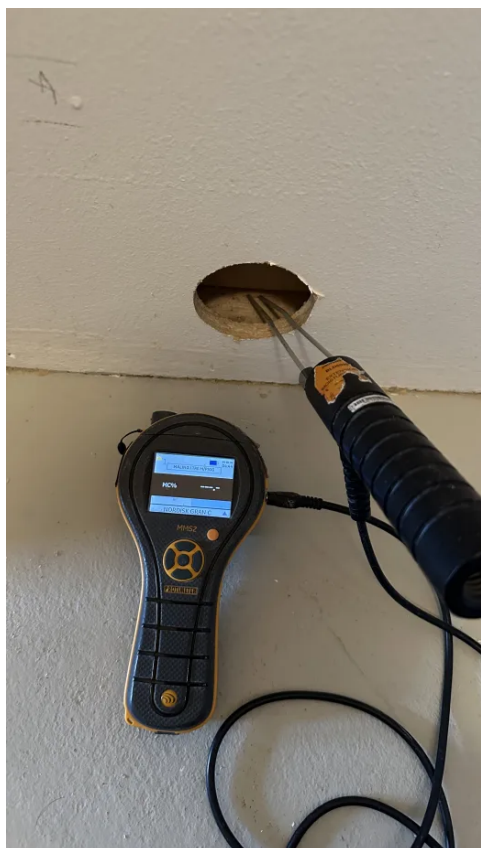
-Terskelist spikret gjennom oppbrett membran i dørterskel, ingen registrert følgeskade. Anbefaler at list limes.

| <p>Det er ikke adkomst til sluk slik at inspeksjon og kontroll av sluk kan ikke gjennomføres. På grunn av manglende tilgang til sluket, har det ikke vært mulig å vurdere tilstanden. Alder og oppbygning på våtrommet tilsier ikke mangler, men det anbefales å likevel å besiktet sluk for å avklare tilstand og forebygge potensiell skade.</p> <p>Sluk opplyst fra byggeåret.</p> | |
