# Tilstandsrapport

Enebolig

Fiolveien 7, 1850 MYSEN

Befaringsdato: 26.08.2025

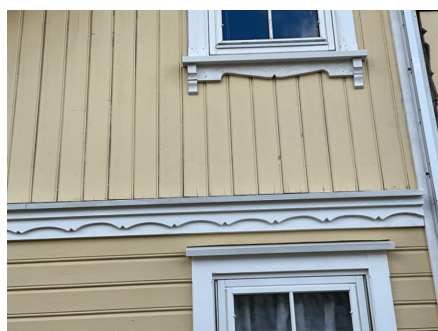
- Ikke tilstrekkelig med lufting mellom kledning og yttervegg. God lufting er viktig og skal drenere ned og lede ut vann som trenger gjennom regnskjermen, slippe ut eventuell fuktighet fra indre deler av veggen samt gi mulighet for at fuktighet kan tørke ut fra baksiden av regnskjermen.

- Kledningen viser værslitasje og tørkesprekker. Uten vedlikehold/utbedring kan det oppstå skader og redusert levetid på treverket.

- Vedrørende lufting, kan konstruksjonen fungere med dette avviket, det må dog gjøres utbedringer om avviket skal lukkes. Det vil imidlertid sjelden være økonomisk rasjonelt som et enkeltstående tiltak. Ved bytting av kledning, bør konstruksjon/lufting bygges opp riktig. Det presiseres dog at uten tilstrekkelig lufting bak bordkledningen kan fuktighet som trenger inn bak bordene eller gjennom veggen innenfra ikke tørke opp, noe som øker risikoen for fuktskader.

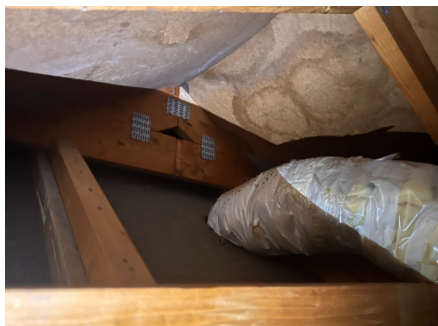
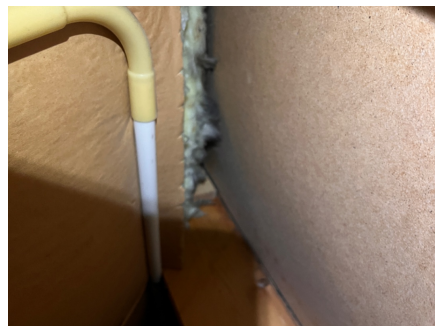
- Det er begrenset/dårlig ventilering av takkonstruksjonen.
- Det er påvist fuktskjolder i undertak/takkonstruksjon.

- Begrenset med lufting på deler av loft/tak. God og kontinuerlig lufting er viktig, slik at risiko for skader reduseres.

- Registrert områder med muggsopp/svertesopp i undertaket på loftet. Årsak er trolig fordi det er for fuktig på loftet, fra boligen kommer fuktig luft opp på loftet, som kjøles ned. Ellers påvist noe skjuler i undertaket rundt gjennomføringer samt i gradrenner.

- Luftingen på loftet er begrenset og bør bedres for å redusere risikoen for skader/kondensering. Muggsopp i undertaket er trolig relatert til dårlig lufting som har resultert i kondensering/ising. Loftet kan fungere med avvikene, men bør overvåkes for endringer. Ved omlegging av taktekingen bør lufting over tak vurderes for å redusere risikoen for kondens og fuktskader.

- Gjennomføringer i taktekket og gradrenner er som regel svake punkt hvor det fort oppstår lekkasje. Kontinuerlig tilsyn er anbefalt.

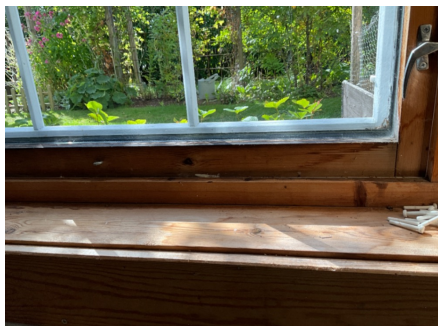
- Det er påvist avvik rundt innsetningsdetaljer.
- Det er påvist tegn på innvendig kondensering av enkelte vindusglass.

- Det er observert tegn på innvendig kondensering på enkelte vindusglass. Dette indikerer at det kan være redusert isolasjonsevne i glassene eller utilstrekkelig ventilasjon i rommet som fører til oppsamling av fuktighet på innsiden av vinduene.

- Beslaget under vinduene må monteres korrekt for å sikre tetthet og unngå fuktskader. Feilen kan føre til vanninntrengning og skade på omkringliggende konstruksjoner dersom tiltak ikke utføres.

- Forbedre ventilasjonen eller vurder utskifting av gamle vinduer for å redusere kondens. Uten tiltak kan fukt føre til skader på karmene, mugg og svekket innneklima.

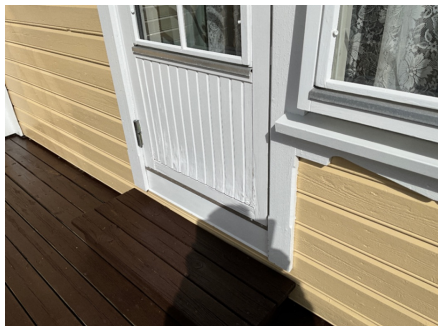
- Det er påvist dør(er) med fukt/råteskader.
  - Det er påvist utetthet/åpning mellom dørblad og dørkarm. Dvs. at kald trekk kan oppstå.
- Påvist råteskader på terrassedør med tilgang fra soverom, som følge av eksponering av vær/vind og fukt opp gjennom årene.
- Det er påvist en utetthet eller åpning mellom dørbladet og dørkarmen til ytterdører, noe som kan tillate kald luft å trenge inn. Denne utettheten kan skyldes slitasje på dørens tetningslister, skjevhet i karmen, eller at døren ikke lenger sitter tett på grunn av justeringsbehov.

- Andre tiltak:
- Dør må utbedres eller skiftes ut for å bevare funksjon og estetikk. Uten tiltak kan skaden forverres, noe som kan påvirke tetthet og konstruksjon rundt.
- Utettheten mellom dørbladet og karmen bør tettes. Hvis dette ikke utbedres, kan det føre til økt varmetap, kald trekk og høyere oppvarmingskostnader.

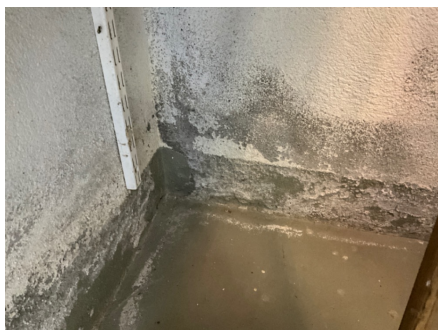
- Det er påvist indikasjoner på noe fuktgjennomtrenging inn i kjellermur.
- Takstmannen gjorde fuktsøk direkte på grunnmursvegger ved hjelp av ett Protimeter, påvist unormale verdier.
- Påvist noe saltutslag på vegger i krypkjeller og kjeller. Saltutslag dannes når fuktighet kommer igjennom mur og krystalliseres på innsiden av kjellermurvegg.

- Det påviste fuktnivå gir grunn til å overvåke konstruksjonen jevnlig for å se utvikling over tid, og eventuelt foreta tiltak for å unngå fuktskader.
- Takstmannen anbefaler at det utføres ytterligere undersøkelser og nødvendige utbedringer. Gitt alderen på dreneringen, anbefales det at murveggene ikke kles inn, men heller får god luftsirkulasjon for å redusere risikoen for fuktskader.

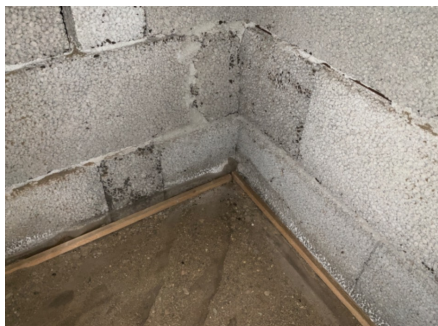
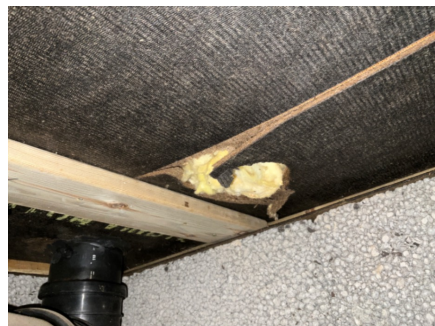
- Det er stedvis påvist fuktnivå som tilsier at konstruksjonen kan ha fuktskader.
- Påvist noe kalkutslag på vegger i krypkjeller, som er tegn til fuktvandring i konstruksjoner. Stikktakninger i trevirket viste ikke skader.
- Påvist stedvise skader i vindtetting/stubbloftsplater ved inspeksjon av krypkjeller.

- Andre tiltak:
- Overvåk konstruksjonen jevnlig. Avviket kan medføre behov for tiltak, men bør observeres over tid.
- Vindtetting mot bjelkelaget bør etableres tilstrekkelig, om ikke vil dette redusere isoleringsevnen, og det er høyere risiko for kondensering/fuktskader i områdene. Ellers er det åpent inn i bjelkelaget for skadedyr o.l.

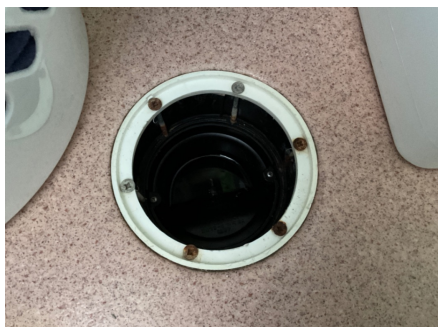
- Mer enn halvparten av forventet brukstid er passert på membranløsningen.
- Mer enn halvparten av forventet brukstid er passert på slukløsningen.
- Over halvparten av forventet brukstid på tettesjikt og sluk er passert, og det er usikkert om tettesjiktet er rustet for dagens bruk. Vaskerommet vil fortsatt kunne tåle forsiktig bruk, det er dog ingen garantier, og det er usikkert når tettesjikt må skiftes ut.

- Tettesjiktet og sluk har begrenset gjenværende levetid, og tilstanden bør følges opp jevnlig. Sluket må kontrolleres og rengjøres regelmessig for å redusere risikoen for lekkasjer. Utskifting av tettesjikt må påregnes, men tidspunkt er usikkert.

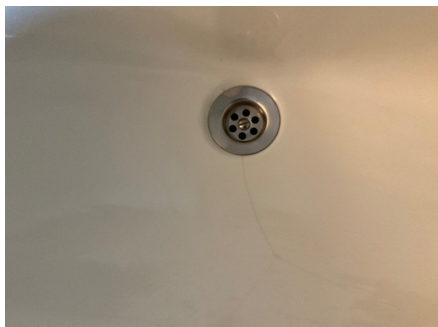
- Påvist riss/sprekk i servant.

- Riss er vanligvis overfladiske skader i servantens overflate eller glasur. Konsekvensene av riss er hovedsakelig kosmetiske.

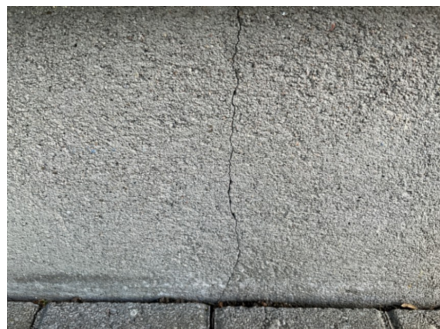
- Grunnmuren har sprekkdannelser.

- Påvist riss/sprekker i mur. Når det oppstår sprekker i puss/mur vil vannbelastningen og faren for frostskaader øke. Skrå sprekker/riss er et symptom på setninger. Horisontal sprekk/riss i grunnmur skyldes sannsynligvis innpressing av kjellervegg. Anbefaler å følge med på videre utvikling.

- Sprekkene bør overvåkes regelmessig for å unngå forverring. Tetting kan bli aktuelt for å hindre vanninntrengning og frostskaader.
