# Tilstandsrapport

Enebolig

Tranevegen 25, 7340 OPPDAL

Befaringsdato: 28.05.2025

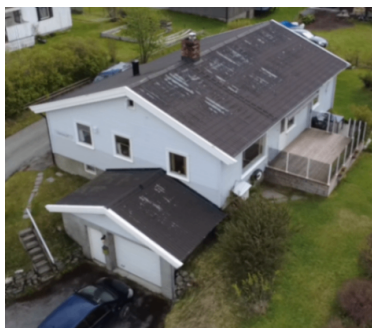
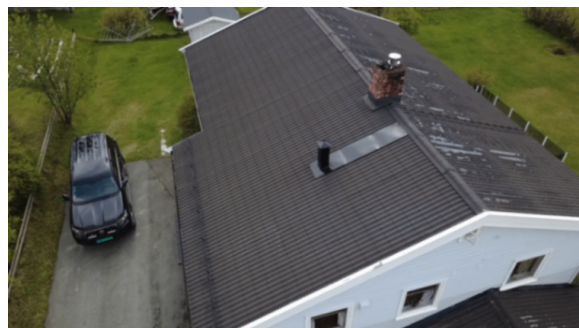
- Siden taket (takkonstruksjon, taktekking og skorstein) kun er observert fra bakkenivå og via bilder fra drone, er vurderingen begrenset av dette. Det er ikke sikkerhetsmessig forsvarlig å bevege seg ut på taket uten tilstrekkelig sikkerhetsutstyr. Det kan være skjulte skader som ikke er synlige under befaringen fra bakkenivå.

- Tidspunkt for utskiftning av undertak nærmer seg.
- Når taktekking og undertak begynner å bli gamle, øker risikoen for lekkasjer, noe som kan føre til omfattende og kostbare reparasjoner av underliggende konstruksjoner dersom en ikke foretar tiltak på konstruksjonene før dette oppstår.
- Tidspunkt for utskiftning av taktekking nærmer seg.

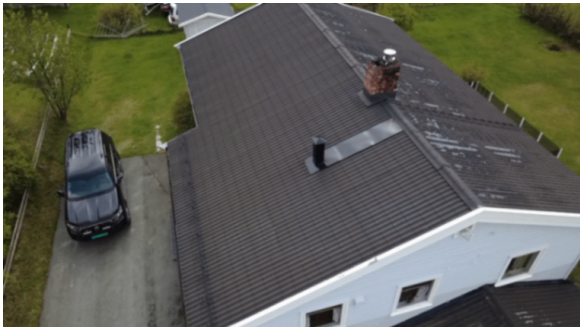
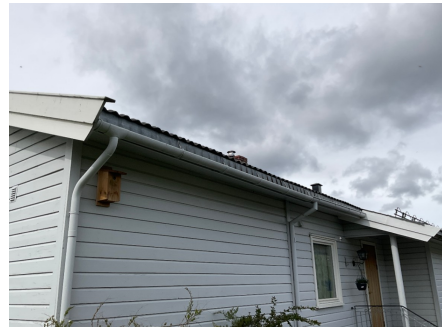
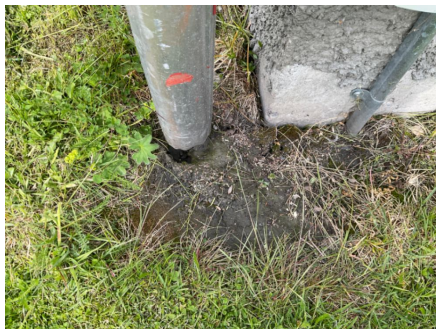
### Nedløp og beslag

Takrenner, nedløp og snøfangere er med stål.

- Det bør lages system for bortledning av vann fra taknedløp ved grunnmur.

Det anbefales at takrenner og nedløp oppgraderes i forbindelse med oppgradering av takteking.  
Det bør monteres tophatt på pipe for å hindre nedbør å komme ned i pipeløp.

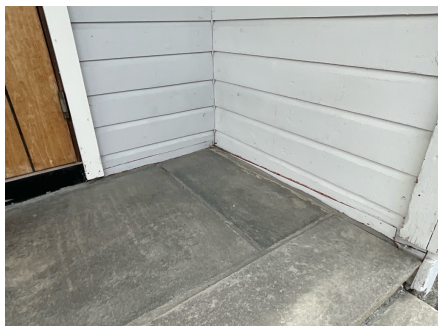
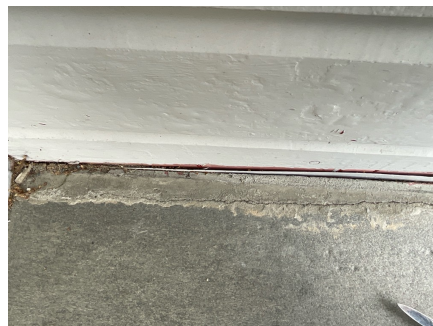
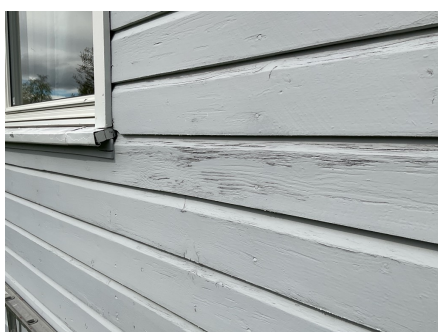
## TG 2 Veggkonstruksjon

- Det er ingen eller liten lufting i nedre kant av kledning mot grunnmur.
- Utførelsen rundt tretrapp og terrasser kan medføre at vann driver inn. Dette øker faren for skjulte skader i konstruksjonene.

- Uten tilstrekkelig lufting bak bordkledningen kan fuktighet som trenger inn bak bordene eller gjennom veggen innenfra ikke tørke opp. Dette skaper ideelle forhold for råtesopp og muggvekst.
- Det bør foretas tiltak for å bedre lufting av kledningen.
- Andre tiltak:

Etablere bedre løsning for beslag ved terrasse, undersøke for skjulte skader i bakenforliggende konstruksjon.

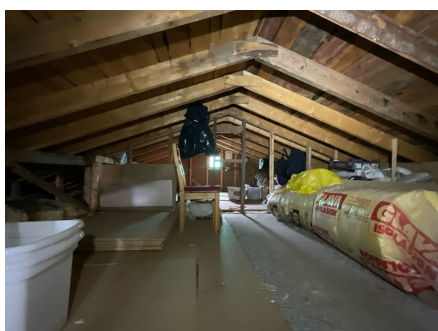
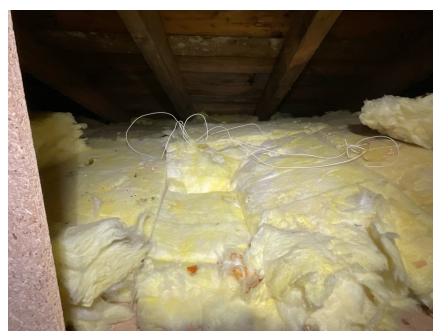
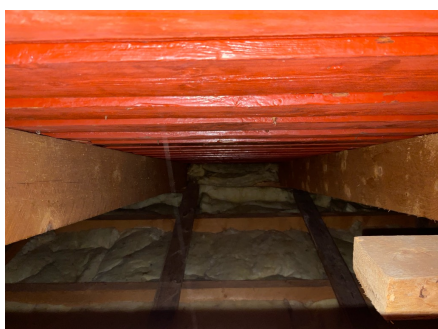
## TG 2 Takkonstruksjon/Loft

- Lufting/ventilering bør forbedres.

Ingen skader ble observert, men endret bruk kan over tid medføre skader som sopp og råte i taktro/ konstruksjon om ikke avlufting etableres.

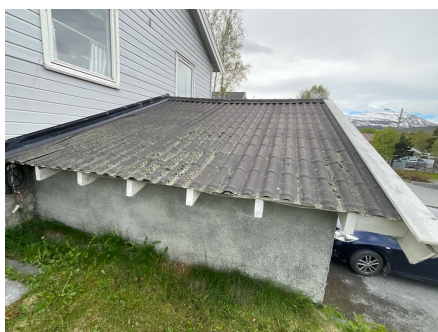
## TG 3 Takkonstruksjon Garasje

Undersøkelser og forsterkninger av takkonstruksjon må påregnes.

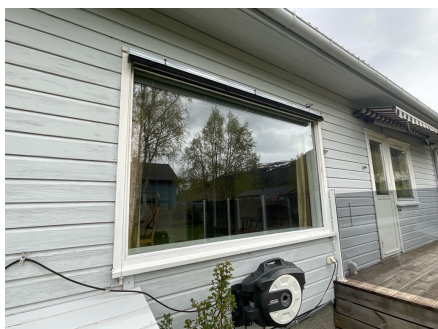
## TG 2 Vinduer

- Det er påvist at enkelte vinduer er vanskelig å åpne/lukke.
- Det er påvist noen glassruter som er punktert eller sprukne.
- Det er påvist tegn på innvendig kondensering av enkelte vindusglass.
- Karmene i vinduer er slitte og det er sprekker i trevirket.

- Vinduer må justeres.
- Vinduer med punkterte/sprukne glass må påregnes skiftes ut, enten hele vinduet eller kun selve glassene.

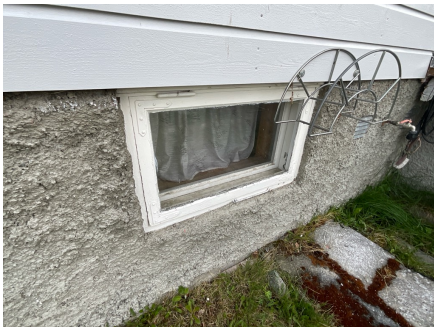
## TG 2 Kjellervindu

- Karmene i vinduer er slitte og det er sprekker i trevirket.

- Det må påregnes noe vedlikehold og at enkelte vinduer må skiftes ut.

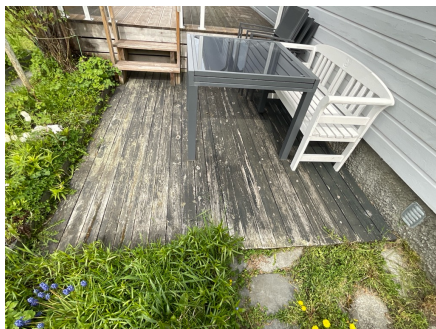
## TG 2 Terrasseplattning

Det er etablert terrasseplattning ned for terrassen ved stue. Denne er anlagt rett på bakkeplan og bygget opp av tre.

Rengjøring og overflatebehandling må påregnes.

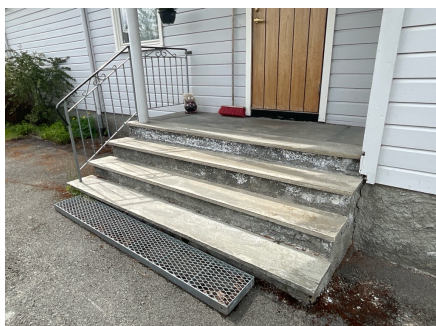
## TG 2 Terrasse ved inngang

- Det er ikke krav om utbedring av rekkverkshøyde opp til dagens forskriftskrav.

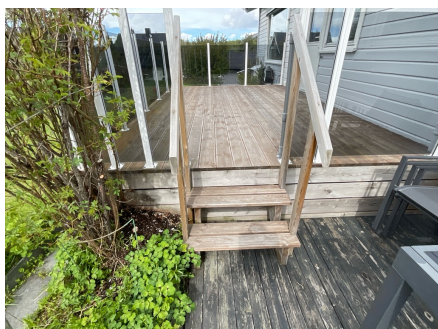
## Utvendige trapper

- Åpninger i rekkverk må endres for å tilfredsstille krav på byggemeldingstidspunktet.

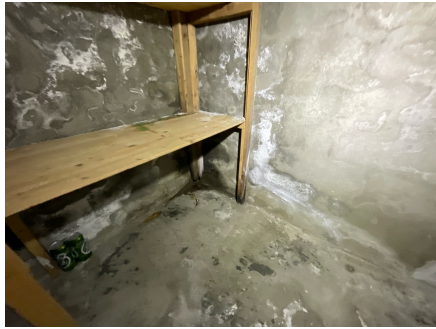
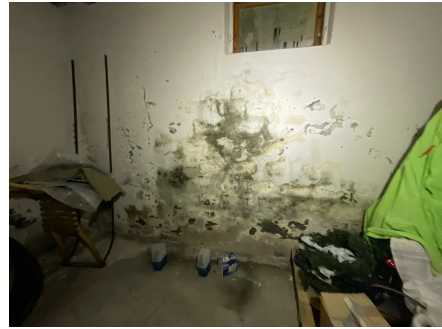
## TG 2 Rom Under Terreng

Gulvet er av betong. Veggene har betong/mur og panel. Hulltaking er ikke foretatt da rommet har en konstruksjon som gjør hulltaking unødvendig. Det er påvist fuktinnslag i nedre del av vegg i form av saltutslag, som da indikerer fukttransport.

- Det er påvist indikasjoner på noe fuktgjennomtrenging i kjellergulv.

- Det er påvist indikasjoner på noe fuktgjennomtrenging inn i kjellermur.

- Det påviste fuktnivå gir grunn til å overvåke konstruksjonen jevnlig for å se utvikling over tid, og eventuelt foreta tiltak for å unngå fuktskader.

Det er påregnelig med fuktskader i innforede trevegger i kjeller ut fra tilstand på kjeller forøvrig. Det anbefales at det undersøkes nærmere for skader bak trepanel.

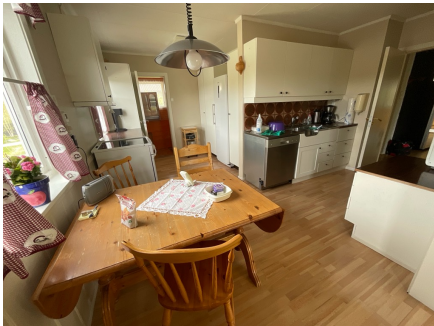
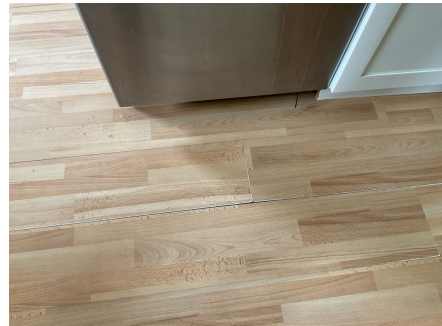
## KJØKKEN

- Det er påvist skader/fuktskjolder i kjøkkengulvet.

- De påviste skader må utbedres.
- Ikke behov for umiddelbare tiltak, må vurderes ut fra egne behov og ønsker.

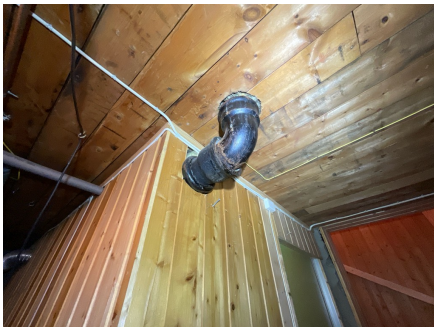
## TG 2 Avløpsrør

Det er avløpsrør av støpejern og plast.

- I forbindelse med oppgradering av våtrom vil det være naturlig med utskiftning av rør.
- Eldre avløpsrør har blant annet større sannsynlighet for lekkasjer, noe som kan føre til omfattende og kostbare vannskader i boliger.

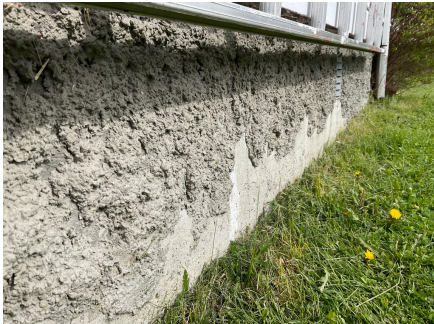
## TG 2 Grunnmur og fundamenter - Tilbygg

Bygningen har betonggrunnmur ut fra det som kan påvises på befaringsdagen. Det er murpuss utenpå denne.

- Det må foretas lokal utbedring.
